# 常時微動観測による米子空港地下構造と鳥取県西部地震被災の関係

国土交通省国土技術政策総合研究所 正会員 ○長尾 毅  
 国土交通省国土技術政策総合研究所 西守男雄

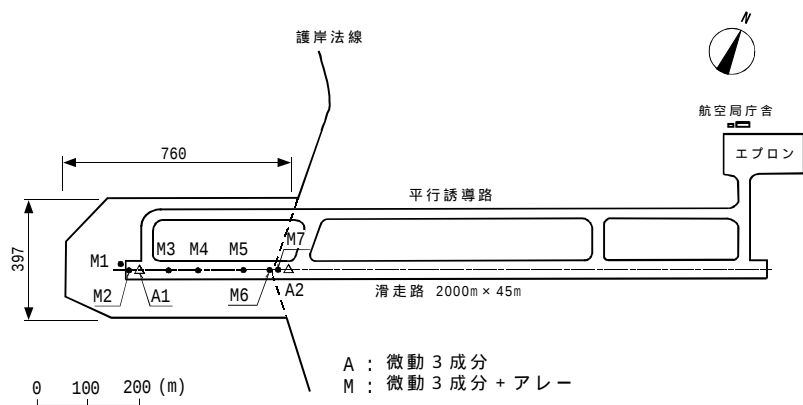
図 - 1 観測箇所 (三保飛行場 (米子空港))

米子空港は埋立により造成された空港であるが、1991年に滑走路の延伸のために再度埋立が行われている。滑走路先端の埋立部分においては必要に応じて地盤改良が行われた。鳥取県西部地震により米子空港においては広範囲にわたり液状化を伴う被害を受けたが、特に新規埋立の滑走路先端部分における被害が大きかった。微動観測は、液状化により広範囲に噴砂が認められた滑走路先端埋立部分から旧護岸法線内側のそれぞれについて、図-1に示す箇所を対象に行った。ただし、観測時点において復旧工事が行われており、旧護岸法線内側部分については、あまり内側で観測することはできなかった。3成分観測は図中Mと標記した箇所で行っており、アレー観測は図中Aと標記した部分で行った。

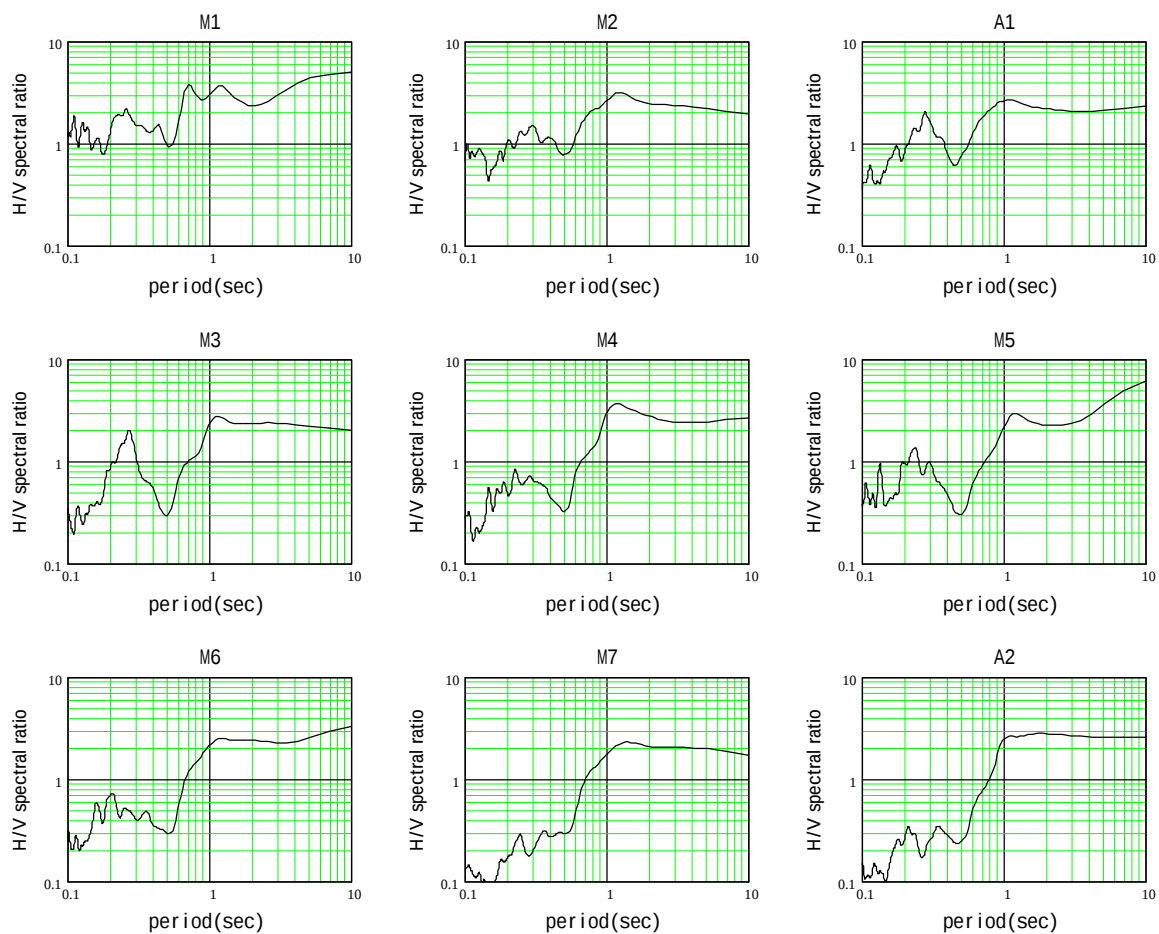
図 - 2 H/V スペクトル

図-2のH/Vスペクトルより得られる固有周期は1.1～1.2秒でほぼ一定であり、今回観測を行った地点でそれほどの違いはない。このことは、海底面以下の地盤が平行成層構造であり、かつ滑走路延長のための埋立がかなり均一な材料及び工法により行われ、S波速度構造において旧護岸法線内側と大きな違いがない状態であったことを示唆するものと考えられる。H/Vスペクトルのピーク値については、2.3～3.7程度で大差がないことも、この推定結果を裏付けると判断される。

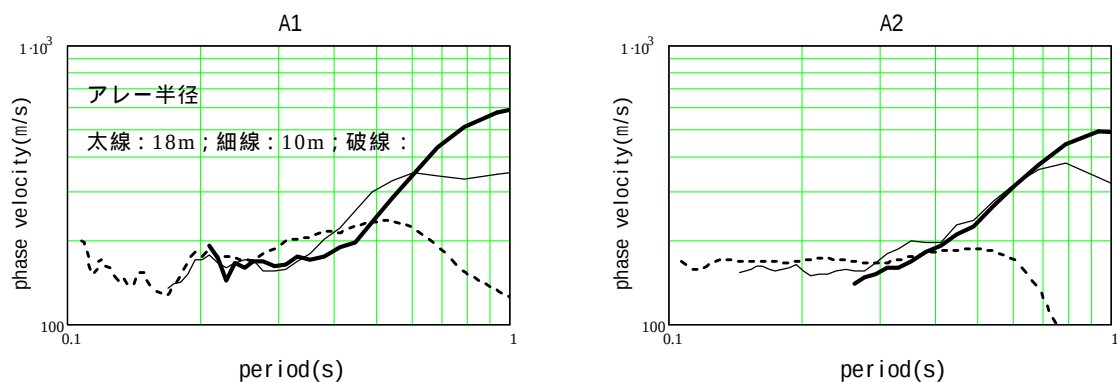
図 - 3 レイリー波位相速度

図-3の位相速度において、周期0.2秒以上の周波数帯では2つの観測地点で大きな違いは認められない。この結果は、図-2の結果と調和的である。すなわち、2つの地点の地下構造に表層30m程度以深では大差がないと考えられる。ただし、周期0.2秒以下の位相速度にはかなり明瞭な違いが見られるため、表層10～15m程度の $V_s$ はA1地点の方が小さく、A2と比較してより軟弱であると考えられる。よって、被害のコントラストは、地盤の最表層部分の $V_s$ の違いによる可能性が高い。なお、今回の微動観測においては、観測中に復旧工事が行われていたことから、微動波形に多少の乱れが認められ、このため観測位相速度も多少乱れが認められる。
