## 芸予地震による上水道配水管の被害概要と断水復旧過程

福山大学建設環境工学科 正員 ○千葉利晃  
福山大学大学院 学生員 住田宗輝

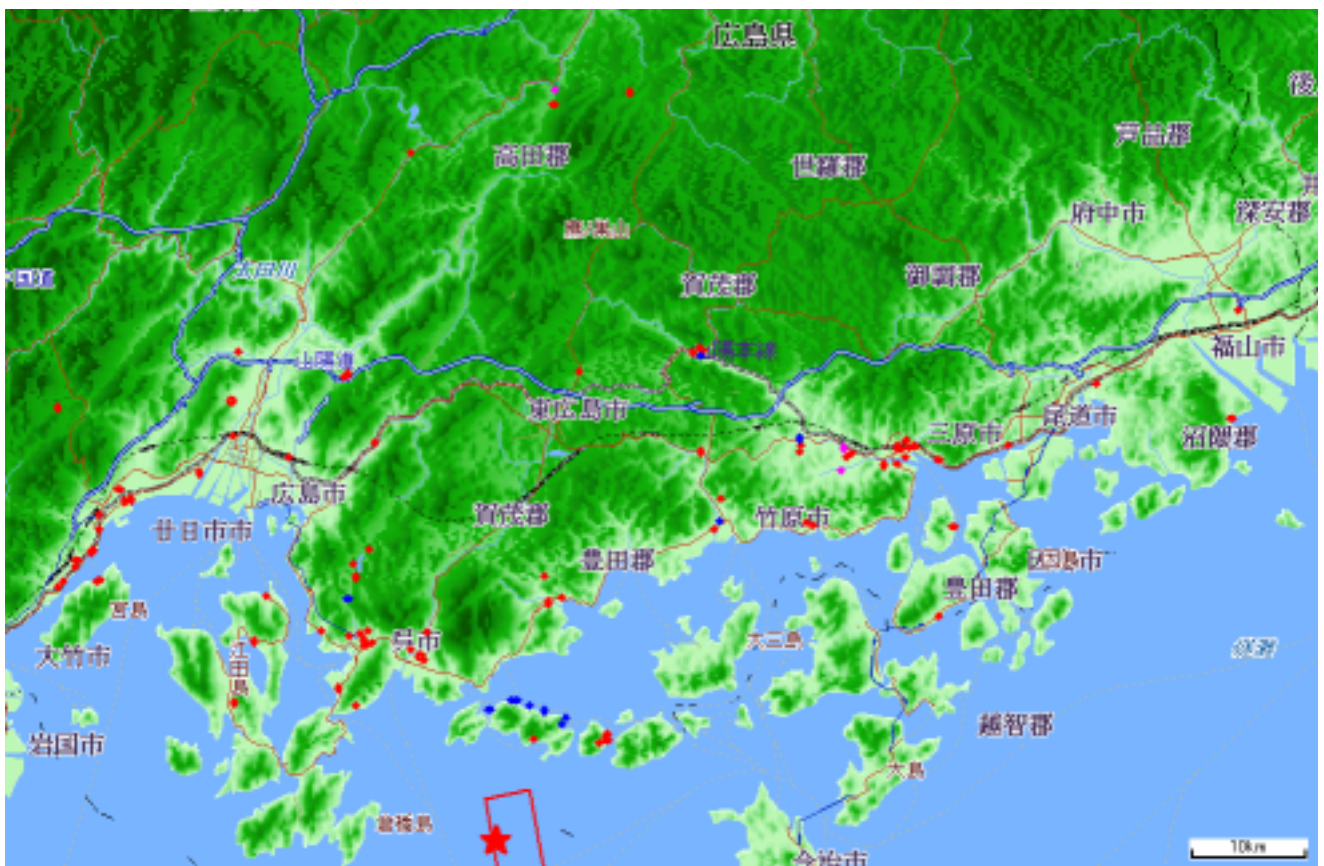
図-1 広島県下の配水管路の被害位置

給水管を除く配水管の被害があったと報告されている全市町の各関係機関に聞き込み調査を行った結果を図-1 および表-1 に示す。図中赤○は配水管の被害場所、青○は仕切り弁や空気弁などの被害場所を表しているが、配水管路の被害は広島県の南部を中心にほぼ全域にわたっていることがわかる。平成 13 年度広島県水道実務講習会テキスト(2002.2.7)によると、広島県下の管路以外の施設の被害は 171 件であるが、給水に支障をきたすような大きな被害ではない。また、管路被害は導水管の被害 13 件、送水管が 7 件、配水管 176 件、給水管 3,348 件、合計 3,715 件となっている。導水管および送水管の被害は給水に大きな支障をきたすような被害ではなかった。

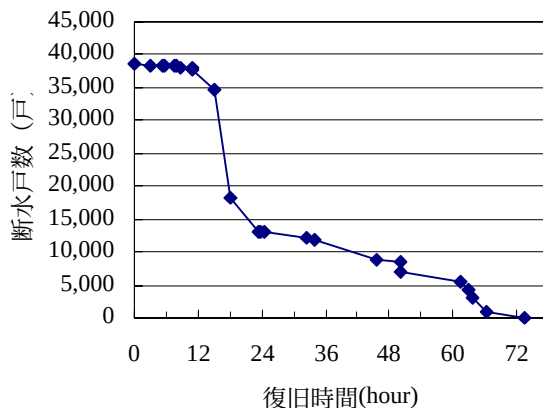
図-1 断水の復旧曲線

今回行った調査結果によると、広島県内の断水戸数は38,466世帯である(消防庁災害対策本部:40,269戸、広島県保健部調べ:40,187戸)。復旧曲線は図-1に示すとおりであり、完全復旧は4日目の3月27日午前7時、地震発生から73時間半後であった。
