鳥取県西部地震における住宅の液状化被害と地下水位の関係

千代田コンサルタント 正会員 橋本 隆雄
 東京電機大学理工学部 正会員 安田 進

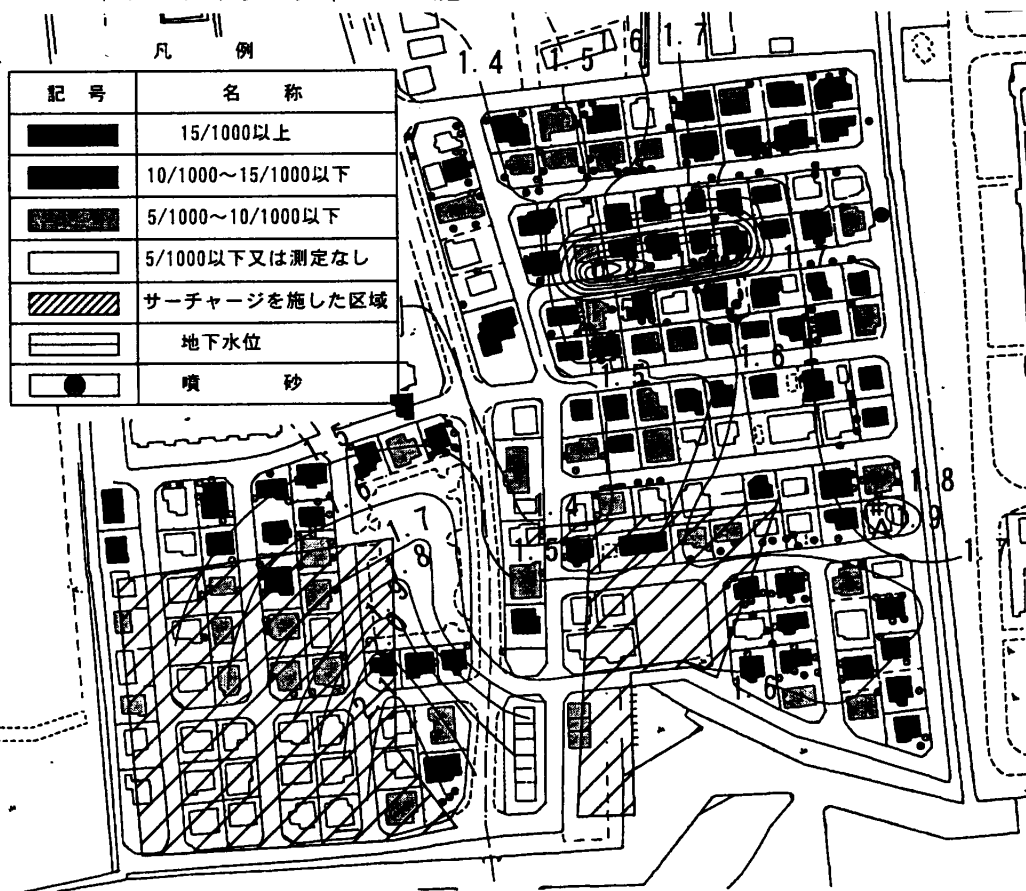
図1 家屋の傾斜角と地下水位の分布

安倍彦名団地は弓ヶ浜半島の付け根近くの中海に面した干拓地に位置している。広さは約360m四方で、昭和60年代頃から埋め立てられ、平成元年頃から用地の売却が始められたとのことである。ただし、明治32年の5万分の1地形図を見ると既に陸地化されている。鳥取県西部地震の際には図1に示すように、北西部を除いて169戸の戸建住宅が建てられてきていた。地盤は地表面下7m程度まで砂質土層があり、その下に3~5m程度の厚さで沖積粘性土層が堆積している。砂質土には礫やシルトも混じっておりN値はばらついているが、平均的には10程度である。なお、図1に示したように団地の南西部と南部の一部地区では沖積粘土層の圧密促進や強度増加のためペーパードレーンやサーチャージが施されていた。

鳥取県西部地震により団地内の各地で液状化が発生した。自治会の調査²⁾によると図1の●印で示した箇所では噴砂・噴水が発生した。この液状化により、多くの家屋が沈下・傾斜や損壊の被害を受けた。図1には各戸の傾斜角¹⁾も示す。これを見ると、上述したサーチャージを施した地区では家屋は被害を受けていない。地盤データがないので明らかでないが、サーチャージにより砂層が過圧密になり液状化強度が増加したことがこの原因かもしれない。

図1の被害状況をもとに33箇所を選定し、地下水位を測定した。測定方法としてはボーリングで約3mの深さまで孔を掘り、その中に外径13mmの塩化ビニルパイプを設置した。このパイプの先端には直径3mmの孔を4つあけ、フィルタで覆った。設置して全地点の測定をしたのは、鳥取県西部地震から約1年経った2001年10月である。地下水位は季節や降雨量に左右されるため、地震時に近い季節を選んだ。ただし、その時点では団地の東側で水路の復旧工事が行われおり、これにより水路近傍の地下水位が影響を受けていることが考えられた。そこでこの影響がない2002年2月に再度測定した。そして、2月の時点の地下水位分布に10月での水路の影響を受けていない箇所での水位差を考慮し、さらに、液状化により地盤全体が20cm程度沈下したことも考慮して、地震当時の地下水位分布を推定した。これが図1に示す地下水位分布である。ここでは33箇所の測定値をもとに全体の分布を推定している。なお、この図には地表面から地下水位までの深さを示してある。

図1の地下水の深さ分布を見ると、GL-0.8m~-2.1mと団地全体に地下水が浅い。特に北東側ではGL-1m前後と浅い。家屋の傾斜角との関係をもてみると、GL-1.6m程度より浅いところで15/1000以上の傾斜が生じているようである。そこで、この関係を明らかにするため、地下水の深さと傾斜角の関係をプロットしてみた。これが図2である。ただし、前述したサーチャージを施した区域は別の要因で家屋が沈下しにくかった事が考えられるのでプロットしていない。この図から地下水が浅いほど家屋の傾斜角が大きかったことが分かる。別報¹⁾では、復旧にあたって水平化工事を施さざるを得なかった傾斜角が10/1000程度であったことが示されているが、この値を図2に適用してみると、地下水位がGL-1.7m程度より浅かった場合に相当することが分かる。なお、図1のA地点付近では地下水がGL-1.9mと局所的に低い。これは井戸を掘られていて局所的に地下水位が下がっていたためではないかと考えられる。

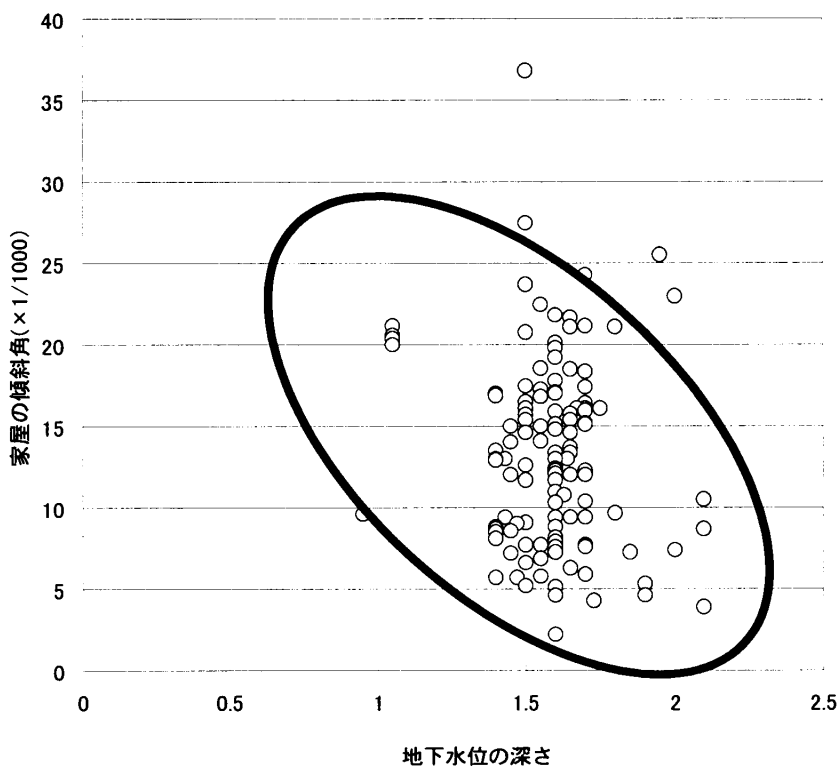
図2 地下水位の深さと傾斜角の関係

鳥取県西部地震際に液状化により戸建住宅が被害を受けた安倍彦名団地に対し、地下水位を測定し傾斜角との関係を調べてみた。その結果、地下水位が浅いほど傾斜角が大きい傾向があったことが明らかになった。
