# 水道を中心とした阪神・淡路大震災の被害連鎖

**Key Words :** the Great Hanshin Earthquake, lifeline interactions, disaster propagation, water supply malfunction

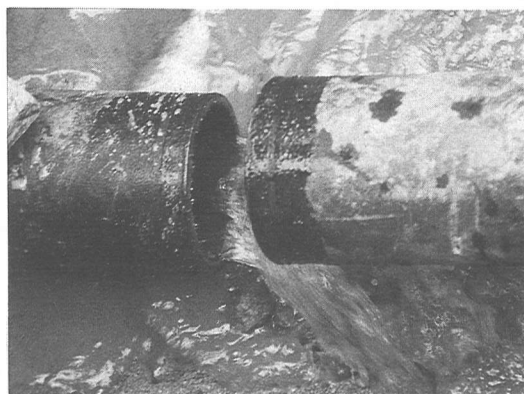
写真-1 ガス管修繕中にガス管内から流出する差し水

ルブなどの操作への障害となった。三つ目の瓦礫やゴミは、掘削への障害、バルブなどの操作への障害や処理場への交通渋滞を起こした。四つ目としてはガス管への水や土砂の流入が挙げられる(写真-1)。この影響は、パージ・漏洩調査への障害、抽水や土砂除去作業に現れた。量は少ないものの、差し水の影響はこれまでの地震被害にも見られたことである。しかし、多くの地域で大量の差し水が生じたのは初めての経験である。

被害の甚大な地域では、至る所で、ガス管の継手部分の亀裂や損傷箇所から、水や土砂が大量に流れ込んだ。ガス管の点検や修繕作業に入る前には、これらの水や土砂を全て除去するという手間のかかる作業が必要となる。このため、水抜き専門の車両が活用されたり、短時間で水を抜き取る専用装置HO2(27台)が投入された。また、もともとは下水道の汚泥除去用に使われていた「高圧洗浄装置」が管内の土砂を排除するのに用いられた。

被害の甚大な地域での復旧作業効率を高めるため、復旧隊の中に特別隊が組織された。この特別隊には、1) ガス管の損傷箇所と差し水箇所を調査する管内カメラ班、2) 専門の装置を使って広範囲の抽水を実施する抽水班、3) ガス管に浸入した土砂を排除する管内土砂排除班、4) 厚舗装割班や5) 水道修繕などの専門班が含まれる。この特別隊の編成によって、差し水も除去でき、修繕隊、復旧先行隊、復旧フォロー隊はスムーズに復旧作業を行うことができた。特別隊には、1月20日～1月31日の期間に87人(9班)、2月1日～2月28日に662人(88班)、3月1日～3月31日に93人(185班)が携わった。

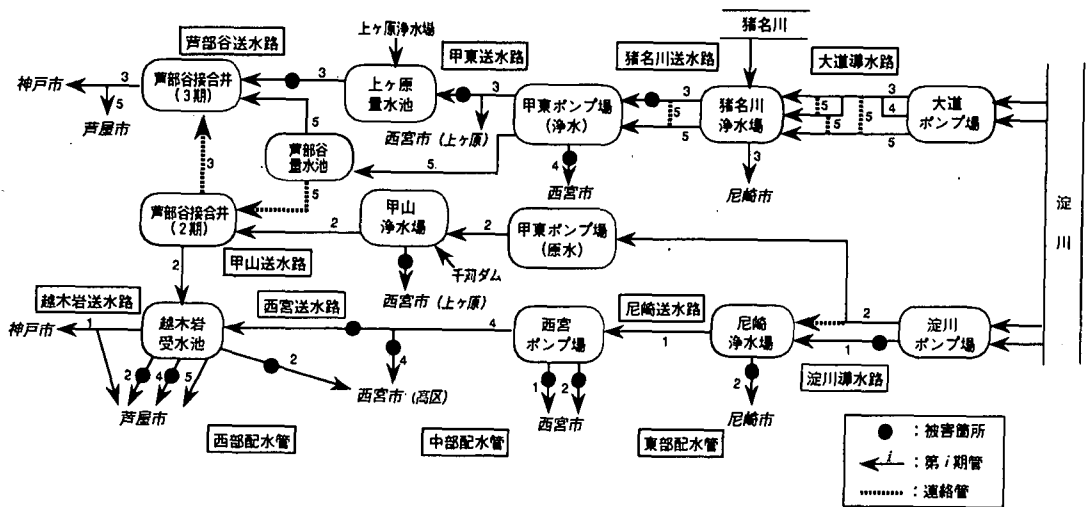
図-3 阪神水道企業団の主な施設と被害箇所<sup>8)</sup>

図-3には、阪神水道企業団の主な施設位置とともに、導水路、送水路、配水管の被害箇所を示す<sup>8)</sup>。6事業所（大道取水ポンプ場、猪名川浄水場、尼崎浄水場、甲東ポンプ場、西宮ポンプ場、甲山浄水場）の基幹施設ならびに管路の106箇所被害が生じた。

たが、猪名川浄水場の常用線ならびに予備線は停電を免れた。大道取水ポンプ場では58分間、淀川取水ポンプ場では29分間、尼崎浄水場では1分間、甲東ポンプ場では59分間、西宮ポンプ場(特高圧受電)では67分間、甲山浄水場では194分間停電した。淀川取水ポンプ場と甲山浄水場は2系統受電であったが、その上位変電所が被災したために停電した。

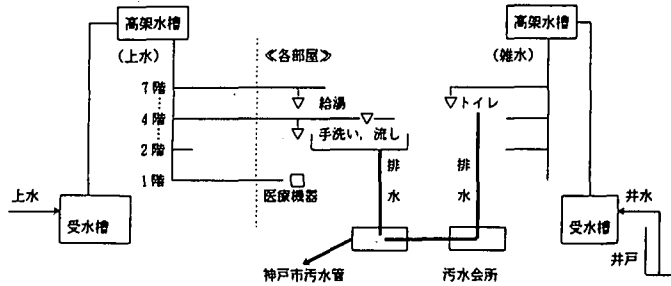
図-11 神鋼病院の給排水衛生設備<sup>17)</sup>

地震直後、神戸市の水道は断水した。また、停電に伴い、上水と雑用水ポンプは運転を停止した。これにより、大量に水を使用する透折・中央材料部などは機能しなかった。

給排水衛生設備(図-11)のうち、1階から6階の建物内外の給水・排水管や井水管の多くが切断・破損した。上水高架水槽は天井パネルの陥没・側板パネルの破損、雑水高架水槽はマンホールパネルの破損・内部支柱の脱落・側板パネルの亀裂を生じた。ともに大破の状態であり、水槽より漏水した。配管トレンチ内でも漏水が見られ、その水は防火水槽に流れ、滴水状態になった。単独二槽型の上水受水槽には約80%の上水

1月20日には高架水槽の仮配管が完了し、同日15時46分には受水を開始した。給水設備のうち、2月18日に配管系が1次修復し、3月6日には給湯を開始した。上水高架水槽は4月16日、井水高架水槽は4月27日に正常状態に回復した。
