# 兵庫県南部地震による宅地地盤被害と 各種要因との関係分析

沖村 孝<sup>1</sup>・二木幹夫<sup>2</sup>・岡本敦<sup>3</sup>・南部光広<sup>4</sup>

## INVESTIGATION FOR RELATIONSHIP BETWEEN DAMAGES TO HOUSING LOTS BY THE HYOGOKEN-NAMBU EARTHQUAKE AND VARIOUS FACTORS

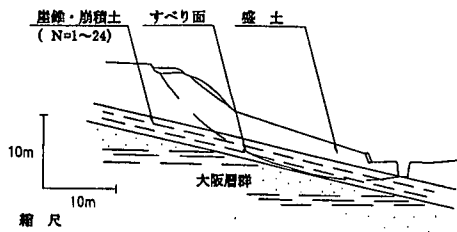
図-1 のり面変状箇所の代表事例<sup>1)</sup>

パターンⅠは宮城県沖地震で多く見られた例であり、旧の谷筋もしくは山麓部に堆積していた崖錐堆積物や崩積土、強風化土上に盛土したために、地震時にこれらがすべり面となって変状、崩壊が発生したケースである。兵庫県南部地震においてもこの種の変状は発生しているが、図-1に示すように変状の範囲が狭く、のり面内もしくはそれに近接する宅地を数宅地巻き込んだものが大半である。

変状の形態としては、表-1中パターンⅢに示されているような宅盤面に変状が発生したものと、図-1に示すようにのり面とそれに近接する数宅地程度で変状が留まっているものにと大別される。後述するように、これらは現地盤

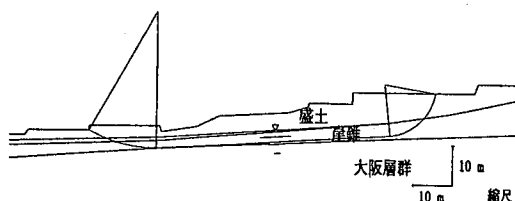
図-12 安定解析断面 (宅盤変状 (液状化発生の可能性が高いところ: 地点番号 No. ②))

図-12、13に示すように、宅盤の変状箇所は同じ厚さで長さの長いものが多い。直線すべりの状態に近いので、
