# 兵庫県南部地震による宅地擁壁被害の特徴と原因

本論文では、兵庫県南部地震による宅地擁壁の被害実態を述べるとともに、各種要因との関係を分析し、被害原因についての考察を行った。被害のあった代表的な箇所については、被害のあったところとその近傍で被害のなかったところを対比する形で地盤調査を行い、地盤と被害との係わりについて考察を行った。その結果、地震による被害発生の原因と地震時における宅地擁壁の安定性を明らかにすることができた。

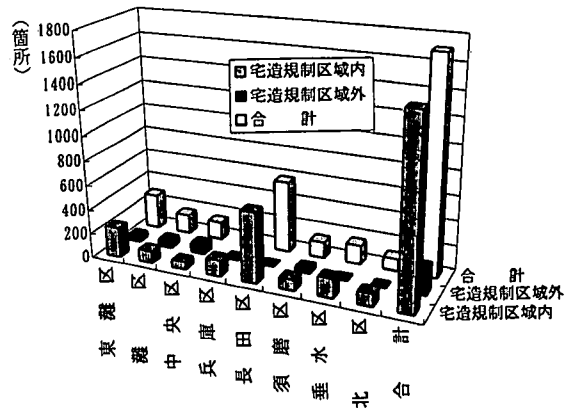
図-2 各区分宅地擁壁被災状況

神戸市における行政区ごとの宅地擁壁の被害発生状況を図-2に示す。被害を受けた擁壁は、長田区が最も多く、次いで東灘区であった。長田区では六甲山南麓に大阪層群よりなる丘陵地が存在しており、この地域に宅地

ころを対象として指定されている。このようなことより、兵庫県南部地震による擁壁被害も図-2に示すように宅造規制区域内で1478箇所と全体の87%を占めている。これ以外の区域で被害が発生しているところは、主として六甲山南麓の宅造規制区域よりはずれた地域に散在している擁壁であり、局部的に地形勾配が急なところであったために、宅地化にあたって擁壁が築造されていたところである。

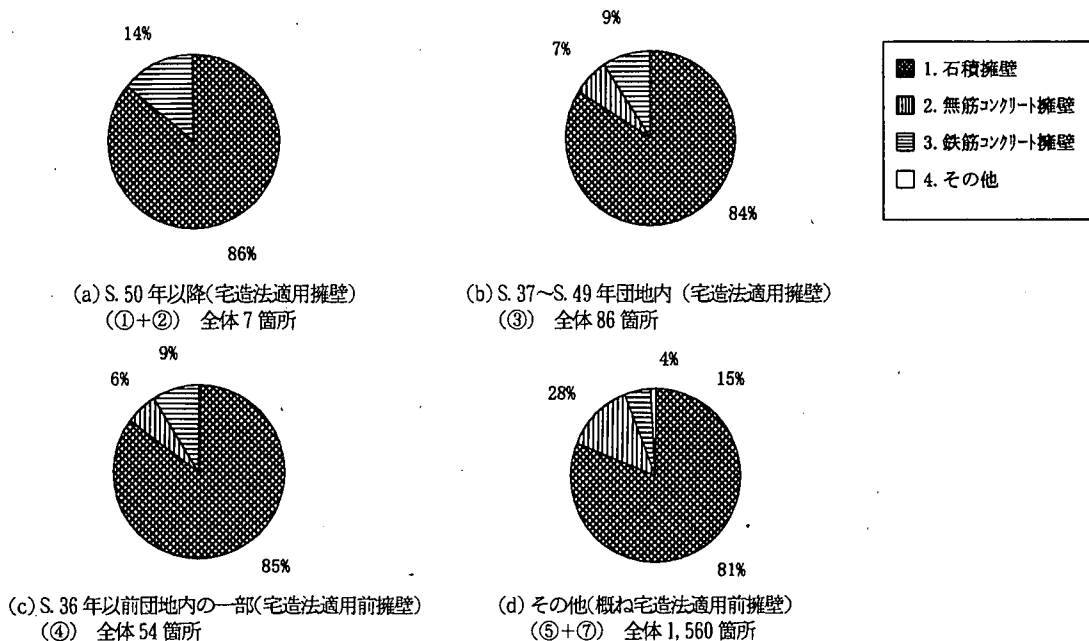
図-3 年代別被災擁壁タイプ別区分 (図中の①～⑦は表-2に示している①～⑦の区域に該当している)

図-3は、被災擁壁を年代別にタイプ区分を行った図である。いずれも80%以上が石積み擁壁であるが、表-2の(⑤+⑦)に区分される宅造法適用前擁壁では81%と多少比率が少なくなっている。図-4、5も合わせて(a)→(d)図になるにしたがって、概ね擁壁の築造年代が古くなるものと読みかえることができる。

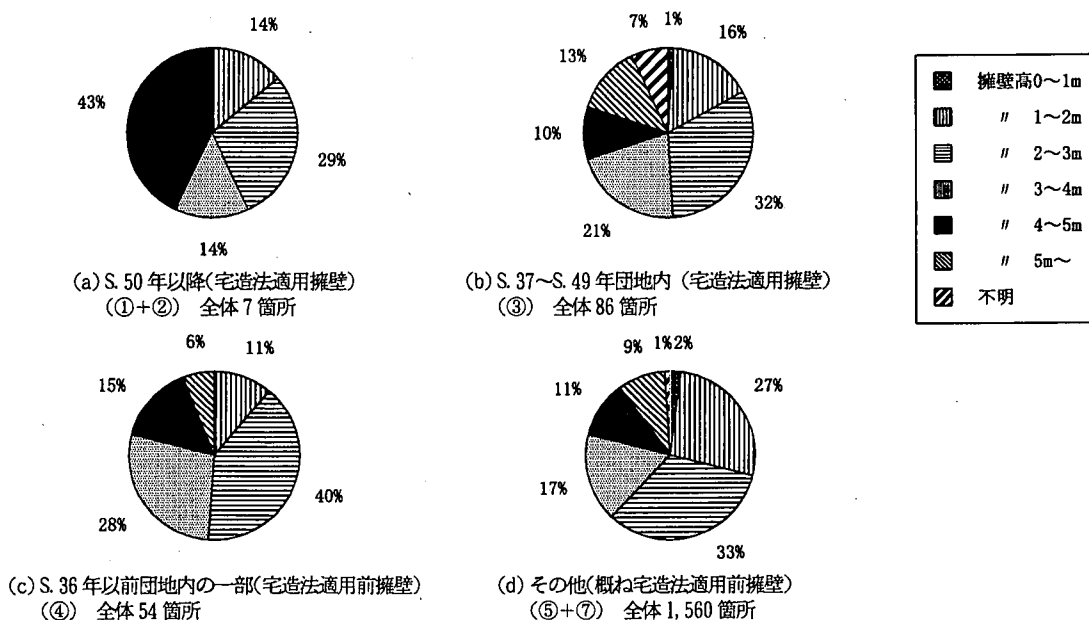
図-4 年代別被災擁壁高さ区分 (図中の①～⑦は表-2に示している①～⑦の区域に該当している)

図-4は、被災擁壁を年代別に高さ区分を行った図である。いずれも2～3mもしくは3～4mの擁壁が多い。大きな傾向として、年代が古くなるにしたがって、高さが低いものでも被災を受けている割合が高くなっている。

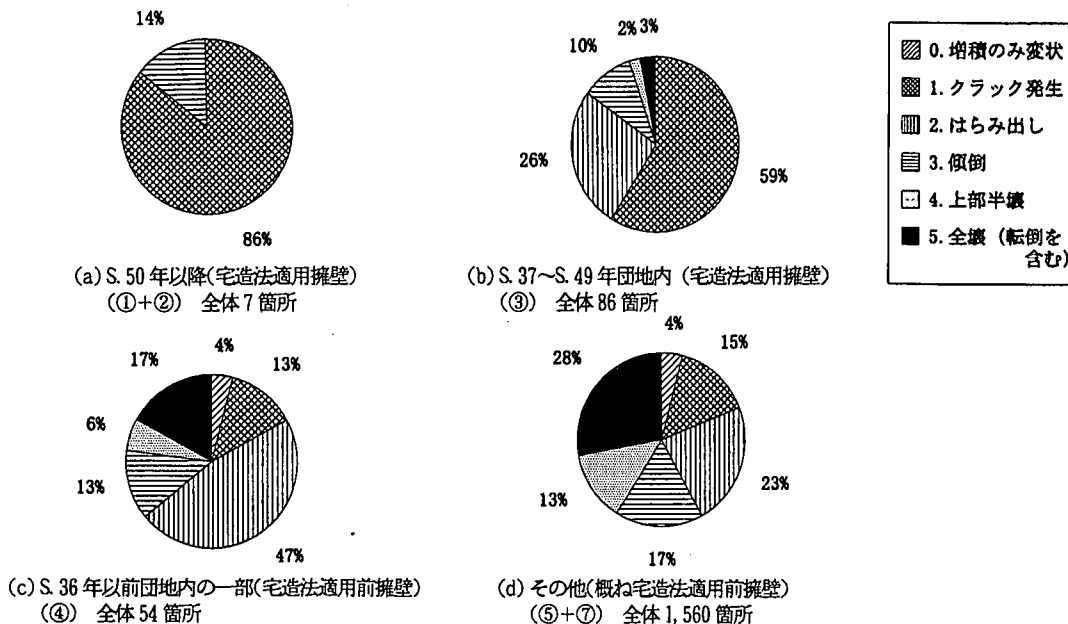
図-5 年代別被災形態区分 (図中の①～⑦は表-2に示している①～⑦の区域に該当している)

被害を受けた擁壁について、年代別に被災形態区分を行ったものが、図-5である。同図によると昭和50年以降に築造された宅造法適用擁壁のうち、被害を受けた7箇所のうち6箇所がクラック発生、残りの1箇所がL型擁壁の僅かな傾倒であった。昭和37年～昭和49年の間に造成団地内で築造された宅造法適用擁壁では、地盤変状区域内にあるものも含めて、クラック発生が全体の59%に対して、被害の激しい上半壊と全壊との合計はわずかに5%であった。

一方、昭和36年以前に築造された造成団地内の宅造法適用前擁壁においては、クラック発生が13%であるのに対して、上半壊と全壊と合わせたものが23%であった。

同じく、その他のもの(概ね宅造法適用前擁壁と見なせる)は、クラック発生が15%であるのに対して、上部半壊と、全壊とを合わせると41%もあった。

これらのことにより、宅造法による技術基準を満たす擁壁とそうでない擁壁とについては、被災形態についてかなりの違いがある。すなわち、図-5においては、上2つの図は宅造法の適用を受けた擁壁に関するものであり、下2つの図が宅造法適用前擁壁と見なせるが、被災程度が激しい上部半壊、全壊について見ると、前者に対して後者の発生率がかかなり高くなっている。すなわち、宅造法に基づく技術基準を満たす擁壁は、建物等にも大きな被害を及ぼす上部半壊や全壊などの形態が極めて少なかったことになる。

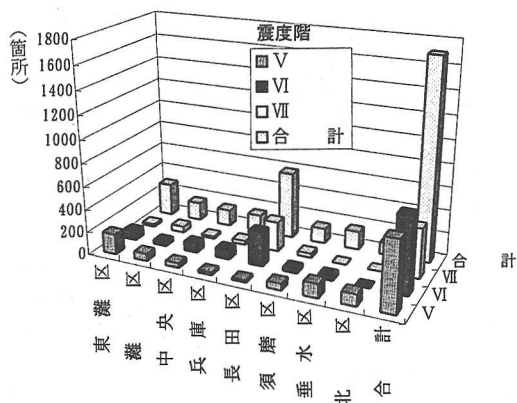
図-7 震度階別の被災状況

全被害箇所を対象として、各震度階区域に分布する被災擁壁数を図-7に示した。各震度階区域の被災箇所の構成比は、震度VIが最も多く39%、次いで震度Vが36%、

震度Ⅶが 25%であった。各震度階別の擁壁総数が不明であるため、被災率での評価ができず、断定的なことは言えないが、擁壁総数では震度Ⅴの区域が最も多く、次いで震度Ⅵ、Ⅶの順に少なくなっているものと思われる。一方、被災箇所数では震度Ⅵの区域が最も多く、震度Ⅶの区域でも全体の 25%の箇所数が存在しているので、全体に震度が大きくなるにしたがって被災率も高くなっている可能性が高い。

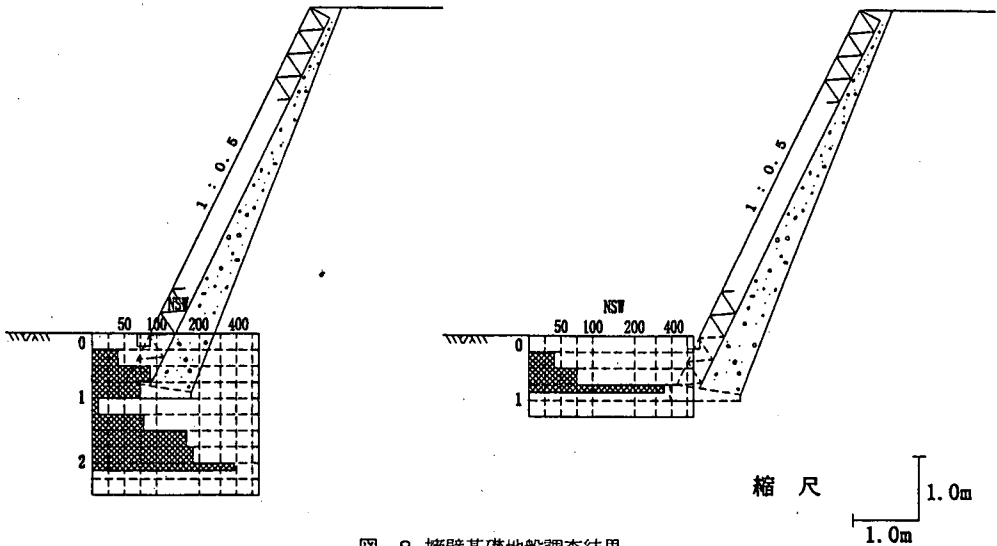
図-8 擁壁基礎地盤調査結果

擁壁基礎地盤の支持力不足や基礎の沈下によって、擁壁本体に変状の発生している箇所が多かつたので、基礎地盤の状態を把握する目的で、変状が発生していた箇所とそれに近接した非変状箇所においてスウェーデン式サウンディング試験を実施した。図-8に結果の一例を示すが、基礎が沈下している所では  $N_{sw}$  値が10程度であるのに対して、変状のなかつた所では  $N_{sw}$  値が200以上となっている。図-9<sup>7)</sup>は調査結果全体をまとめた図であり、根入れ部分も含めた擁壁全高と基礎底面地盤の  $N_{sw}$  値を示している。これによると、地盤の変状が認められる所の  $N_{sw}$  値は、変状がない所の  $N_{sw}$  値に比べて小さいことがわかる。変状が生じている所の  $N_{sw}$  値は、擁壁全高が6mのものを除くと概ね50以下であるのに対して、変状を起

以上のことより、宅造法に規定する技術基準に基づき築造された擁壁は、兵庫県南部地震において特別なものを除き、大きな被災を受けていないことから、当該地震において経験した震度Ⅴに相当する地震に対しては十分な安定性を有しているものと思われる。震度Ⅵ～Ⅶの区域については、存在する擁壁が少なかったことから、今後の研究に待つところが大きい。これらの区域においても被災擁壁が認められなかったことより、かなりの耐震性を有しているものと推察される。基礎地盤については個々の問題であるが、兵庫県南部地震による被害でも基礎地盤の支持力不足や基礎の沈下によって変状が発生していたので、十分な締固め等による地盤支持力確保と盛土地盤においては過大な評価を下さないことが必要となろう。

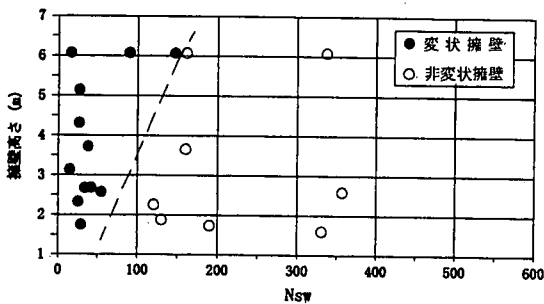
図-9 擁壁基礎底面地盤の  $N_{sw}$  値<sup>7)</sup>

こしていない所の地盤の $N_{sw}$ 値は120以上である。稲田<sup>8)</sup>による $N$ 値と $N_{sw}$ 値との相関式(礫, 砂, 砂質土における相関式)

により $N$ 値に換算すると、基礎が沈下している所では概ね $N=3\sim5$ であるのに対して、変状のない所では $N=9\sim24$ となっている。
