傾斜基盤層上の斜面の地震応答解析

沖村孝¹・山本彰²・村上考司³・鳥井原誠²

本論文では、地震時における傾斜基盤層上の斜面の不安定化要因を明らかにするため、兵庫県南部地震で被災した傾斜基盤層上の盛土地盤とそれに隣接する被災しなかった盛土地盤について反射法地震探査による地盤調査と地震応答解析を行った。その結果、以下の結論を得た。傾斜基盤層上の斜面の地震時の不安定化要因には加速度の増幅によるものと基盤層境界付近のせん断ひずみの集中によるものがある。前者は石積み擁壁などの小規模な崩壊誘因となり、後者は基盤層境界付近をすべり面とする大規模崩壊の誘因となる。また、基盤層境界付近のせん断ひずみの集中は表土層厚と密接な関係にある。さらに、被災斜面について各種対策工を想定した地震応答解析を実施し、地震時の効果的な対策工法について考察した。

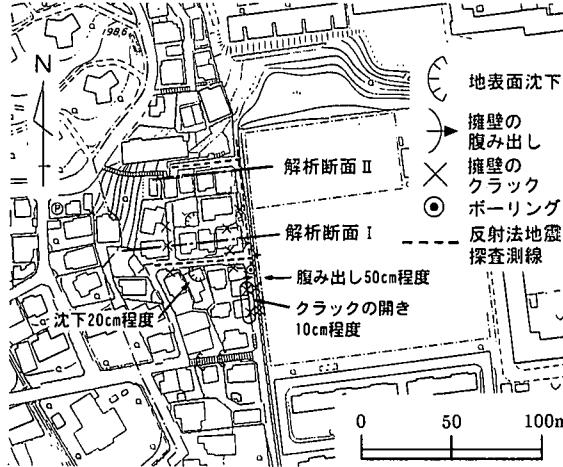
図-1 解析対象斜面周辺の平面図

検討対象は、神戸市の六甲山系山麓東部に位置している昭和36年以前に施工された宅地造成盛土である。図-1は解析対象斜面周辺の平面図と変状概要を示しており、被害は南北に約60m、東西に約50mの範囲におよんでいる。被災内容としては地表面沈下・亀裂、石積み擁壁の腹み出し・クラック・頭部の崩壊などの変状が多数確認されており、宅地地盤の沈下は最大20cm程度、石積み擁壁のクラックは最大10cm程度である。特に、斜面の最下端部の擁壁の腹み出しが50cmに及んでいる。なお、被災斜面周辺では液状化に伴う噴砂現象などは確認されていない。

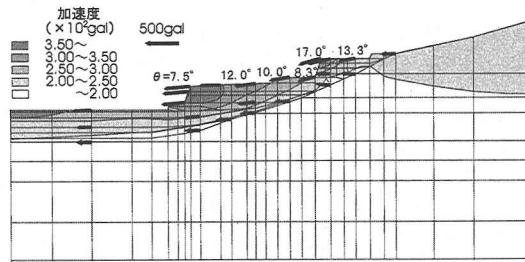
図-7 最大水平加速度分布および慣性力ベクトル図
(断面 I, Case1-1)

する)は基盤層上端部(節点90), のり尻(節点84), のり肩(節点97)でそれぞれ194gal, 346gal, 390galとなっており、のり尻とのり肩の応答加速度はともに基盤層上端部のそれに比べ大きく増幅しているものの、のり尻とのり肩の間ではほとんど増幅していない。図-7は水平方向の最大応答加速度分布を示している。この図から、水平方向の最大応答加速度は基盤層の勾配に平行な分布形状をなし、地表面に近くほど大きくなる傾向が見られる。また、その増加傾向は基盤層が傾斜した部分でより顕著となっている。

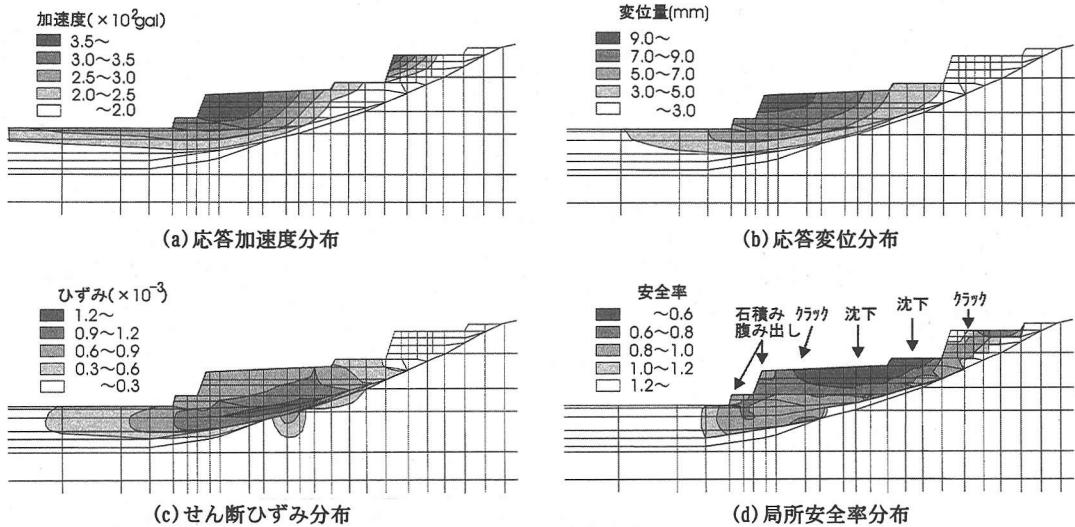
図-12 応答加速度、応答変位、せん断ひずみおよび局所安全率分布（断面 I, Case1-1, $t=5.74\text{sec}$ ）

図-12はその時刻における応答加速度分布、応答変位分布、せん断ひずみ分布および局所安全率分布を示しており、図-12(d)には地震による被災状況も併せて示している。これらの図から、応答加速度、応答変位はともに節点97を中心にのり肩で大きく増幅しており、応答加速度、応答変位の大きい部分は擁壁の腹み出しの発生した部分と対応している。また、せん断ひずみは表土層と基盤層との境界付近において非常に大きくなっている。この地層境界部は地盤内の変位が急激に変化する部分と対応しており、また過去の地震においてもこのような地層境界をすべり面とする大規模崩壊が多く発生していることから、地震に伴うすべりの発生する可能性の高い部分であると判断される。したがって、地震時における地盤内部の不安定化しやすい領域の評価に当たっては絶対変位よりもむしろせん断ひずみによる評価が適切であると考えられる。さらに、局所安全率は応答加速度、せん断ひずみ、応答変位の大きい部分で全体的に小さく、特に地表面部で最も小さくなっている。これは最大加速度時にのり肩を中心に表土層および盛土部が谷側方向に変形し、しかも変形は地表面に近いほど大きくなるため、地表面部での水平方向の伸びひずみ増分が大きくなり、拘束力が低下するためである。なお、局所安全率の小さい領域は地表面沈下やクラックの発生した位置とよく対応する結果となっている。

なお、断面Iと断面IIでは応答加速度に比べ、基盤層境界付近のせん断ひずみ分布が大きく異なっていることから、基盤層境界付近でのせん断ひずみの急激な増加が断面Iの斜面の主な被災原因であったと推定される。

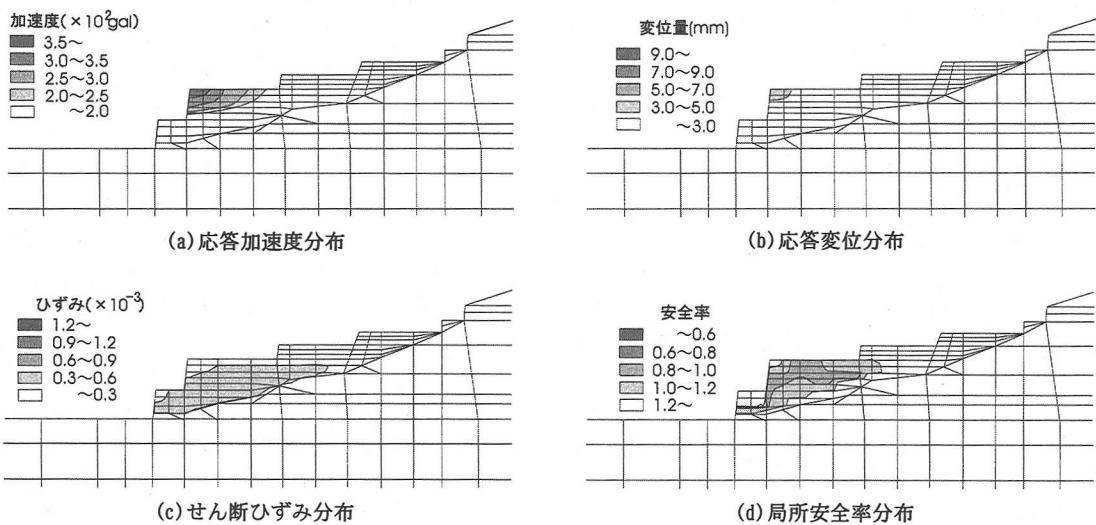
図-14 応答加速度、応答変位、せん断ひずみおよび局所安全率分布 (断面II, Case2, $t=6.90\text{sec}$)

次に、図-14は断面IIの節点41の最大応答加速度時における応答加速度分布、応答変位分布、せん断ひずみ分布および局所安全率分布を示している。図-12に示した断面Iの分布図と比較すると、のり肩部の応答加速度は断面Iとほぼ同様な分布となっているが、断面Iに比べ加速度の大きい領域がやや狭くなっている。変位分布については盛土部での変位がやや大きくなっているものの、断面Iに比べ全体的に変位が小さく、基盤層と盛土部の境界付近で変位が激しくなるといった傾向は見られない。また、せん断ひずみについては断面Iに比べ全体的に小さく、基盤層と盛土部の境界部分に大きなせん断ひずみが集中するといった傾向は顕著には見られない。図-15は断面I、IIにおける基盤層境界近傍にある要素の最大せん断ひずみの経時変化を示している。この図からも、断面Iでは断面IIに比べ4倍程度のせん断ひずみが常に基盤層境界付近に発生していることが分かる。次に、局所安全率に着目すると、断面IIでは1.0を下回る領域が見られるものの、その領域は断面Iに比べ小さく、局所安全率の値は全体的にやや大きくなっている。これは、断面Iに比べ断面IIの方が地震時における水平方向の変位増分が小さかったためである。

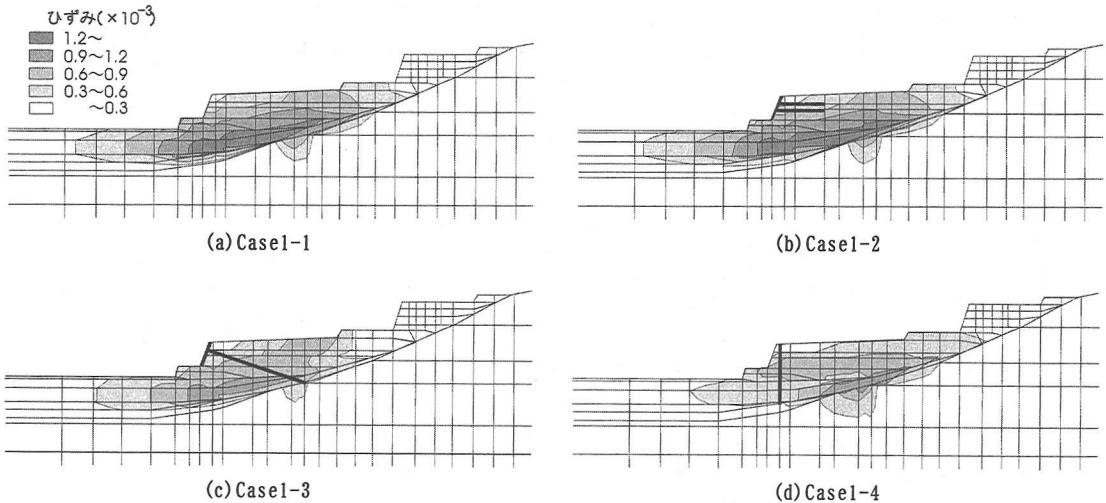
図-18 せん断ひずみ分布図（断面 I , $t=5.74\text{sec}$ ）

領域にのみ配置されているのに対し, Case1-3, 1-4では応答加速度や応答変位の大きい領域から小さな領域に渡って配置されているためである。さらに、図-18から、せん断ひずみはCase1-1, 1-2ではほぼ同様な分布となっているのに対し、Case1-3では全体的にせん断ひずみが小さくなっている。これは、Case1-3ではのり面と基盤層を引張材で連結しているため、盛土全体の水平方向の変形が抑制されるためと考えられる。一方、Case1-4では全体的にせん断ひずみが小さくなっているが、特に杭の配置されている部分でせん断ひずみが小さくなる傾向が見られる。これはCase1-4では杭工が鉛直方向に設置されているため、水平方向の地震波の伝播に伴うせん断変形に対して杭のせん断抵抗や曲げ抵抗が効果的に発揮され、せん断ひずみの増加を抑制したものと考えられる。これらのことか

ら、グラウンドアンカー工は変位の急激に変化する領域を貫くように、杭工はせん断ひずみの集中する領域を貫くように打設するのが効果的であると考えられる。

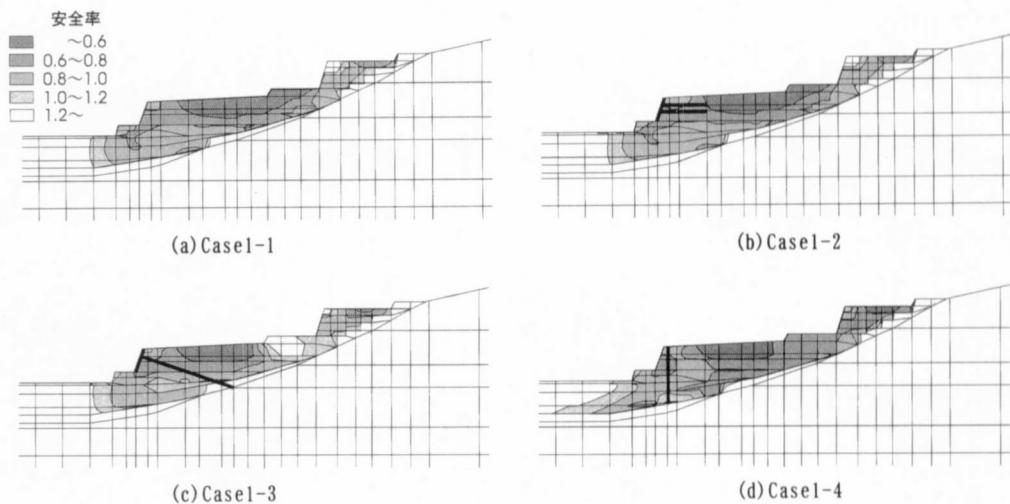
図-19 局所安全率分布図（断面 I, $t=5.74\text{sec}$ ）

次に、図-19の局所安全率分布から、Case1-3, 1-4ではCase1-1に比べ0.6以下の領域が小さくなるなど対策工による局所安全率の増加が見られる。特に、Case1-3では引張材の変形に対する抑制効果によって、グラウンドアンカー工を設置している盛土部より上側の部分での安全率が大きくなっている。一方、

Case1-4では杭の右側では安全率が大きくなっているものの、杭の下端部左側では安全率の小さい部分が拡大する傾向が見られる。これは杭が杭の右側の盛土体から受けた力を杭下端部において左側の盛土体に伝達するためであると考えられる。なお、Case1-2の安全率はCase1-1とほぼ同様な分布となっている。また、図-20はCase1-2～1-4における梁要素に作用する軸力および曲げモーメントの経時変化を示している。これらの図から、Case1-3では20kN以上の軸力が作用しているのに対し、Case1-2では4kN以下となっており、グラウンドアンカー工では地震に伴う盛土の変形によって大きな軸力が作用することが分かる。一方、Case1-4では杭に繰り返し大きな曲げモーメントが生じており、水平方向の地震波の伝播に伴うせん断変形によって大きな荷重が杭に作用することが分かる。

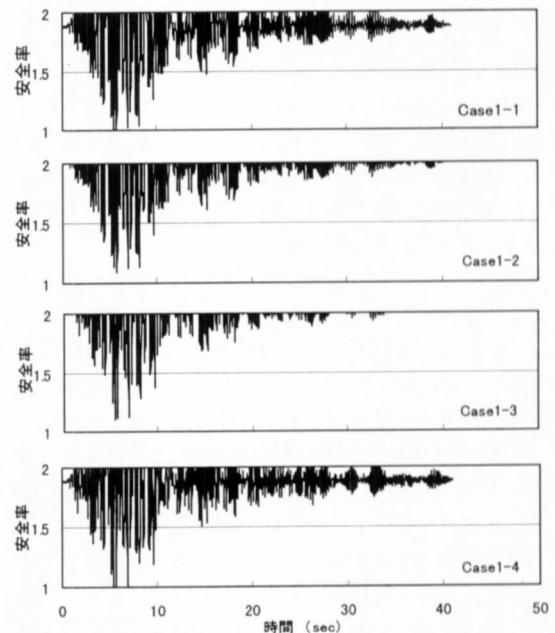
図-21 すべり安全率の経時変化

図-21は図-3(a)に示したすべり面に対するCase1-1～Case1-4のすべり安全率の経時変化を示している。これらの図から、Case1-2、1-3のすべり安全率は相対的にCase1-1に比べ大きくなっている。また、Case1-4のすべり安全率は、想定したすべり面が小さかったため、Case1-1のそれに比べ大きく増加するといった傾向は顕著には見られない。

これらの結果から、グラウンドアンカー工では引張材による盛土の水平変位を抑制する効果が大きく、結果として基盤境界付近のせん断ひずみを抑制するとともに、盛土体の安全率の低下を抑制すると考えられる。一方、杭工では杭のせん断剛性や曲げ剛性が基盤層から伝達される水平方向の地震動に伴うせん断挙動に抵抗するため、基盤境界付近のせん断ひずみ増分が抑制され、その結果盛土の変形を減少させ、盛土の安全率の低下を抑制すると考えられる。したがって、グラウンドアンカー工は無対策時における応答変位の急激に変化する部分を貫くように、杭工はせん断ひずみの卓越する領域を貫くように配置するのが、変形を抑制する上で、また斜面の安定性上効果的であると考えられる。一方、地山補強土工は斜面Aの小規模なすべりに対するすべり安全率は無対策時のそれに比べ大きくなってしまっており、小規模なすべり崩壊に対する効果は見られるものの、補強材を短く設定したために地盤内部の変位、せん断ひずみの抑制効果はほとんど見られなかった。
