# 1999 年コロンビア・キンディオ地震 被害調査報告

1999 年 1 月 25 日にコロンビアのキンディオ県を襲った、マグニチュード 6.2 の直下型地震による現地被害調査を行った。この地震による死者は 1,000 名以上に上る。現地で収集した資料をもとに、まず、地震および地震動や被害の概要を報告する。また、被害の最も大きかった人口約 28 万人のアルメニア市に注目して、建物の被害分布を市街地の変遷との関係で整理し、考察するとともに、上水道被害を中心にライフライン被害と復旧状況について報告する。

## RECONNAISSANCE REPORT OF THE 1999 COLOMBIA QUINDIO EARTHQUAKE

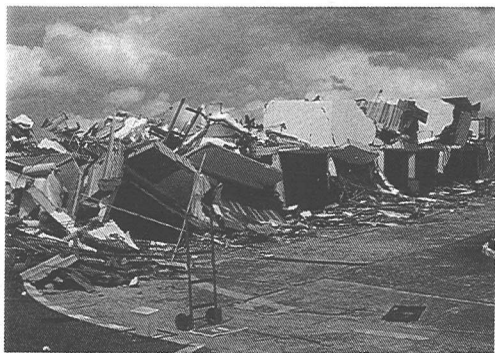
写真-1 竹筋泥壁工法、焼成煉瓦による無補強組積工法による建物(提供 E.Rodriguez grandos)

らず、地震時にそれぞれの壁が面外方向に容易に剥離、離脱して、建物の全体崩壊あるいは部分崩壊に至っているケースが多く見られた(写真-1)。一方、煉瓦先積みによる低層枠組組積工法、中低層RC骨組み煉瓦壁後積み工法による建物では、壁体部分がRC柱や梁、床部分本体とほとんど一体的に緊結されておらず、地震時には面外方向に容易に剥離、離脱した(写真-2)。そのために、独立柱化した細長い柱が座屈して建物の全体崩壊を招いているケースも見られた(写真-3)。さらに、RC柱の断面が小さいもの、施工面の問題からRC柱の断面が欠損しているものなども見られた<sup>5)</sup>。

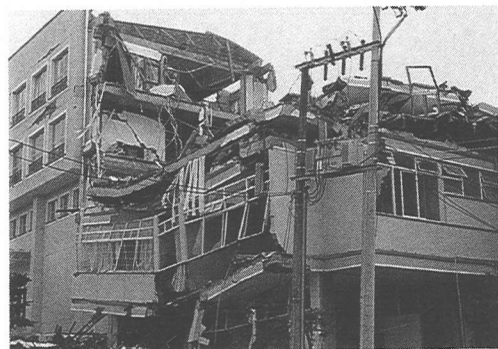
写真-2 独立柱化した細長い柱が座屈した建物  
(提供:E.Rodriguez grandos)

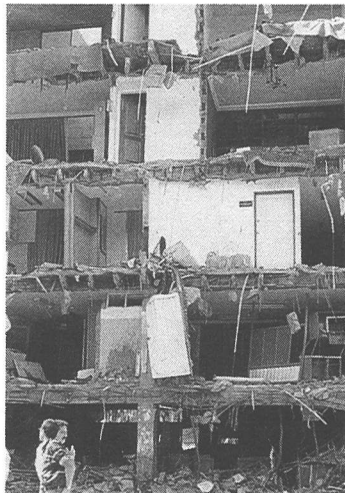
写真-3 中低層RC骨組み煉瓦壁後積み工法による建物(提供:E.Rodriguez grandos)

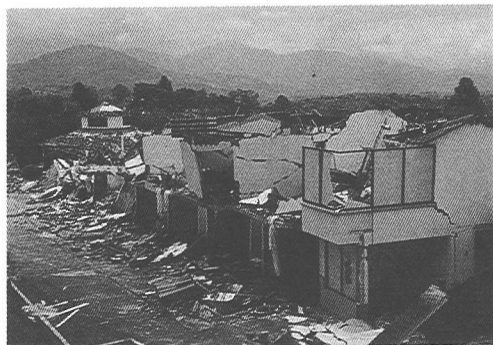
写真-4 大被害を受けたアルメニア市街地のブラジリア地区(提供:E.Rodriguez grandos)

での被害区分は倒壊が1割、倒壊は免れたが損傷が激しく全面撤去となるものが4割、中程度が3割、軽微なものが2割に及んだ。その西側には、アルメニア断層が北北東から南南西に横切っており、断層は直接動かなかったものの、地盤の悪い断層線の西側に被害が集中した。南部は、低所得者層が集中し、建物が古く、地盤が悪いため最も被害が多く、その区域の建物の全壊率は40~70%に及んでいた。そのほとんどが煉瓦造りの低層建物で、自分たちで建築したことが多い。しかし、中にはグアドゥアと呼ばれる太い竹を編んでつくられた、低コストである竹筋泥壁工法の平屋建てのものが、軽量であるためか被害が軽微なものもあった。ちなみに、北部のプロビデンシア地区では全壊率が30%であるが、中央部のセントロ地区では90%、南部のブラジリア地区では95%であった(写真-4)。

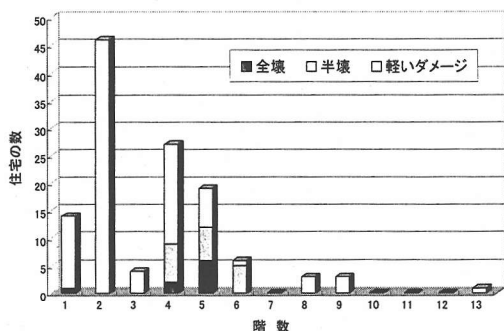
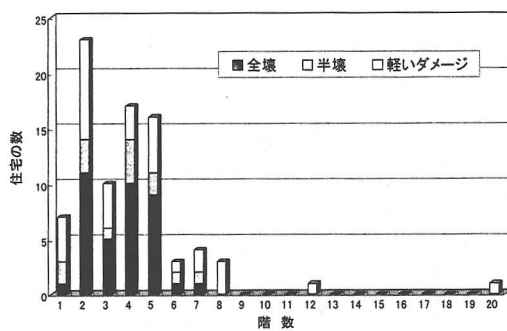
図-9 アルメニア市北部と中央部の住宅被害戸数<sup>2)</sup>

アルメニア市内の土層は、フィンガー状に派生した丘陵地の間に軟弱地盤を挟んだ、入り組んだ地形をなしている。図-9にアルメニア市における北部と中央部の住宅被害数<sup>2)</sup>の比較を示す。北部は、1984年の建築基準によって建てられているものが多く、倒壊住宅が8棟と少なかった。中央部は、古い建物に被害が多く、県庁舎、市庁舎、病院、消防本部の建物、警察本部の建物、商店街も倒壊した。中央部

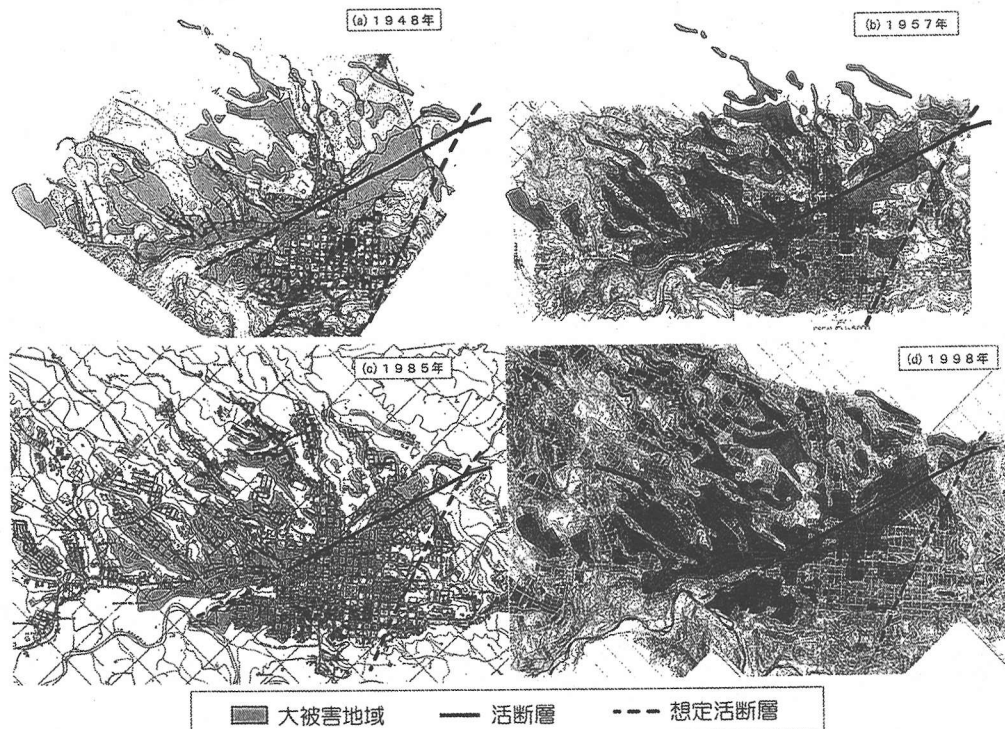
図-10 アルメニア市の1948年～1998年に至る市街化状況図の変遷

～1998年までを比較検討したものである。図-10における大被害地域とは、参考文献<sup>2)</sup>の付図において建物の被災レベルを4ランクに区分し、全壊地域として示されている地域であり、定量的な定義は明らかではない。1948年の市街地は小高い台地上に造られ、被害が非常に少なかった地域と対応していることがわかる。1957年と1985年の地図を見ると、1998年に至る中間でスプロールが発生している。中でも1957年の市街地は、急速なスプロール化に伴って崖斜面や軟弱地盤帯にまで広がってきている。また、1985年の市街地は、1957年とほぼ同様であるが、枝葉状にスプロールしている。この間にスプロールした市街地が、今回の地震で特に被害

が集中している地域と一致している。その後、市街地は南西方向の丘に広がったため、ここでの被害はむしろ少なかった。アルメニア市中心部および南部においては、盛土地区の配置と被害の分布がよい相関を示した。この様な盛土には大きな被害が見られ、全壊した消防署などもこの部分に立地していた。

以上のように、当初の市街地は安全な丘の上に造られたが、その後のスプロールで無計画に広がったがけ斜面およびその上下部では被害が大きく、さらにその後、南西方向に広がった新市街地は、安全な丘の上のみに留まっていたため、被害は少なかった。今後、南西方向の新市街地がスプロールする可能性があるとすれば、再び同様の被害を生じることが考

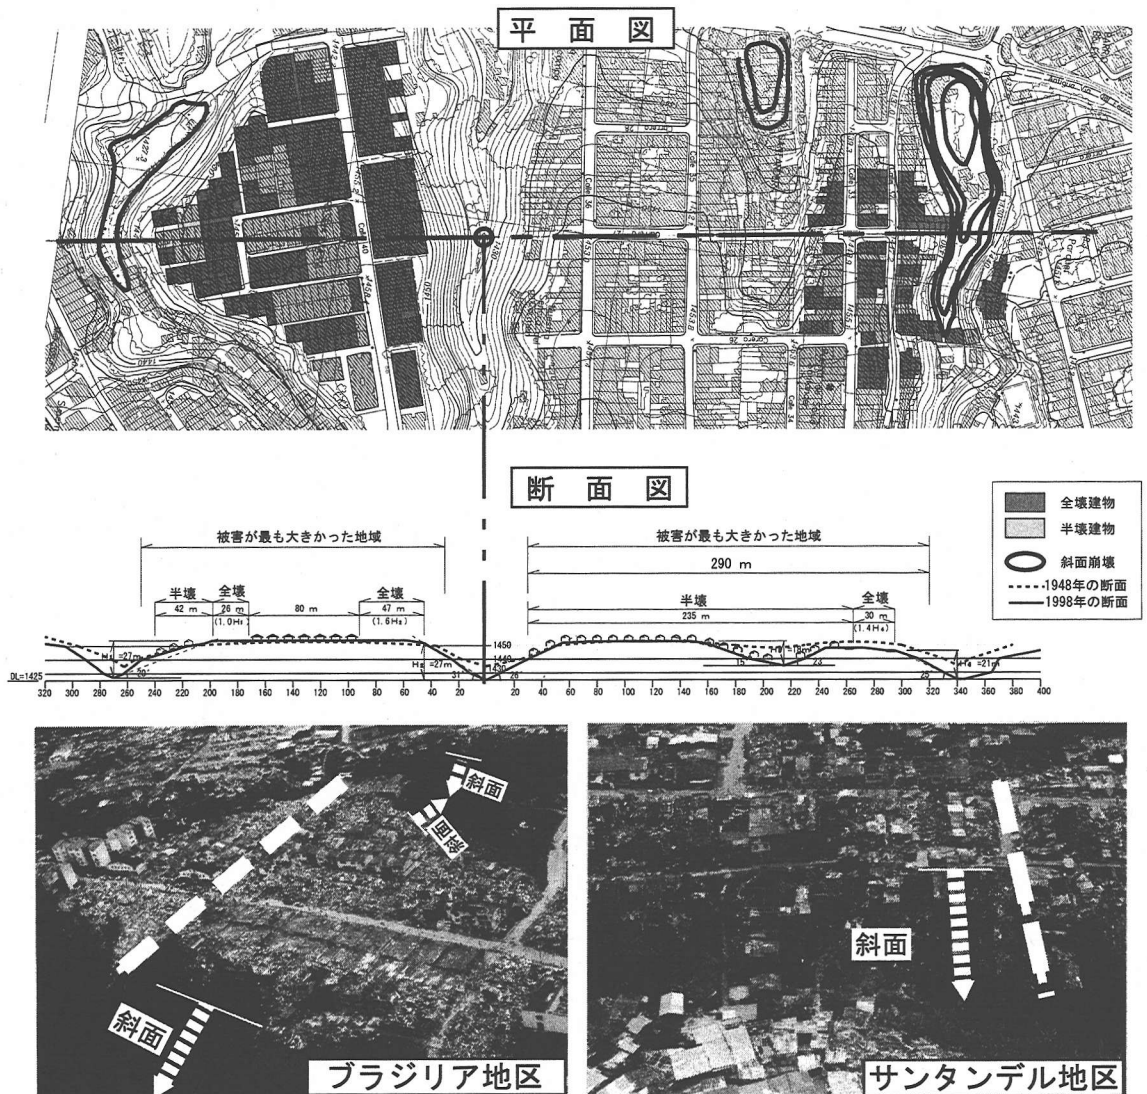
図-11 アルメニア市南部の大被害地域の被害分布と地形との関係

図-11 は、被害が甚大であったブラジリア地区とサンタンデル地区の地形断面図と建物被害の分布を示したものである。同図より、ブラジリア地区およびサンタンデル地区の建物は、がけ上端から高さの1.0～1.5 倍程度離れた所まで全壊していることがわかる。特にブラジリア地区では、斜面部の建物が崩壊し、中高層の建物および堅固な戸建て住宅を除き、中心部だけしか建物が残っていない。また、1948 年と 1998 年の市街化状況図によれば、谷部における火山灰および火山性堆積物が厚くなっていることから、雨水による侵食を受け、幾重もの斜面崩壊が生じていることが明らかとなった。

のがけ崩れに対しては、がけ上端から高さの 0.5～1.0 倍程度離れた所、およびそのがけ下から 2.0～3.0 倍を「急傾斜地崩壊危険地域」や「がけ条例」などで建物の規制を行っている。これには地震の影響が考慮されていないが、アルメニア市の事例に見られるように、地震時においては地盤の増幅特性により斜面部への影響がさらに大きくなることも予想される。したがって、今後斜面部への法規制が重要になってくると考えられる。

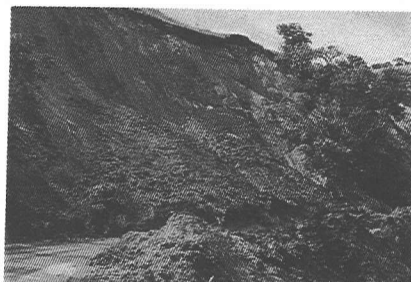
写真-5 斜面崩壊による崩土が道路を覆った現場  
(提供:E.Rodriguez grandos)

寸断された主な原因はがけ崩れによる道路閉鎖であった。特に、バルセロナービハオ間のアクセス道路は、延長 14 km間に 103 箇所のがけ崩れが発生し、その内 20 箇所は完全に遮断された。<sup>1)</sup>

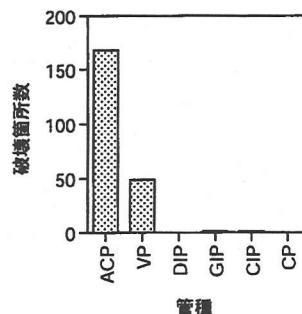
図-16 アルメニア市上水道管路の管種別被害箇所数  
(2月25日現在)

図-16 に管種別の被害箇所数を示す。全体の 80% 近くが石綿セメント管であり、残りのほとんどが塩化ビニル管の被害である。また、図-17 に管径別の

以上より、上水道管路の被害の特徴としては小口径管の石綿セメント管の被害が顕著であるということであり、わが国の地震被害<sup>6)・7)</sup>と共通していることが明らかとなった。

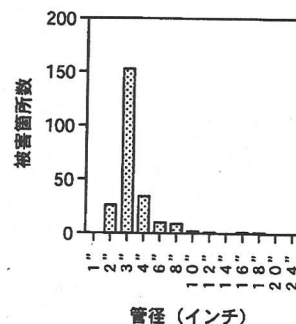
図-17 アルメニア市上水道管路の管径別被害箇所数  
(2月25日現在)

被害箇所数を示す。4 インチ（約 100mm）以下の小口径管の被害が全体の約 90%を占めている。

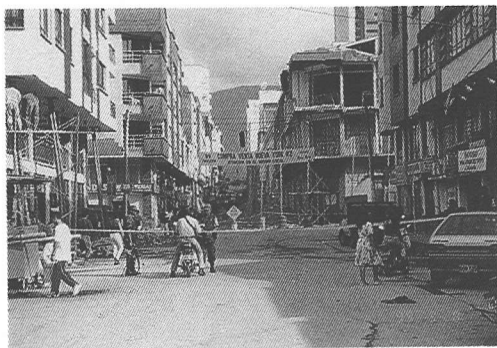
写真-6 ダウンタウンの立ち入り制限地域

地震直後からのライフラインの復旧過程を示す資料はまだ得られていない。しかし、全壊家屋の集中している地域やダウンタウンの立ち入り制限地域（写真-6）のライフライン被害については全く復旧作業が行われていないか、非常に遅れているものと想像できる。地震から 1 カ月半が経った時点で、信号が点灯せずに警察官が交通整理をしている交差点や、電柱の付け換え作業、舗道脇の漏水箇所から水
