関東大震災後の旧江戸城石垣の復旧に関する研究

Study on Repair-works for Stone Walls of Former Edo Castle after the Kanto Earthquake

新谷洋二** 岡松泰弘***

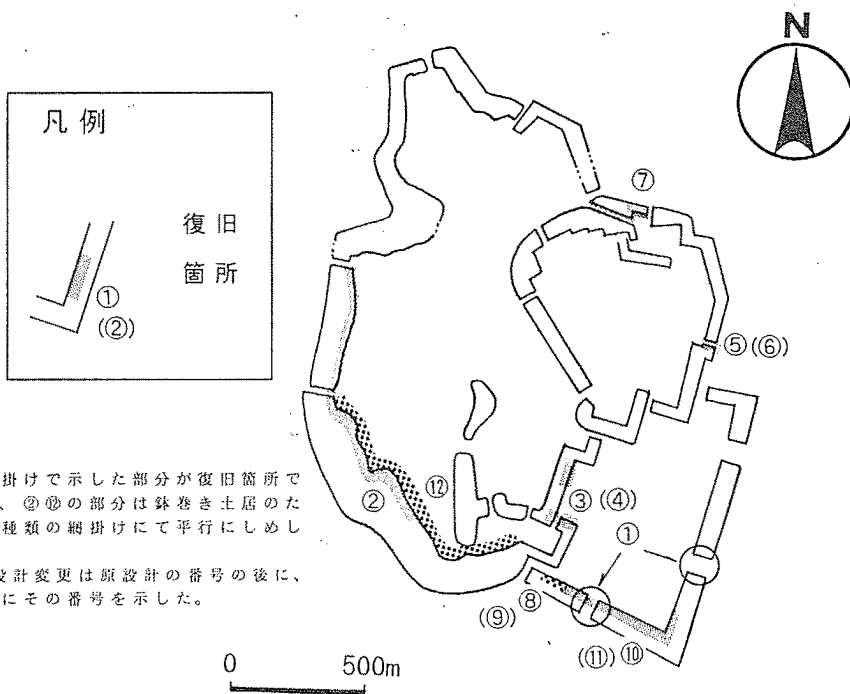
図-2 本研究で判明した工事箇所

注) 網掛けで示した部分が復旧箇所であるが、②の部分は鉢巻き土居のため、2種類の網掛けにて平行にしめした。

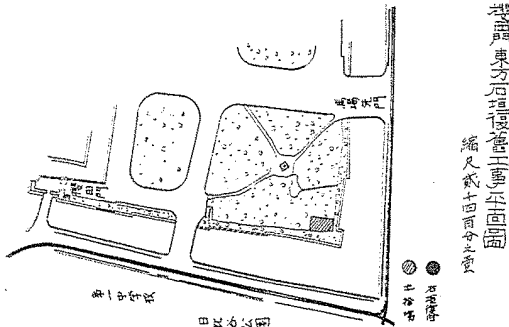
図-3 平面図

例「⑧宮城桜田門東方石垣復旧工事仕様書」の要約復旧の内容は石垣積立で、そのうち練積が135面坪4合7勺、空積が18面坪である。仕様は以下のように材料・工事・雑則に分けて示されている。
