## 1.はじめに

## 2.道路被害の状況

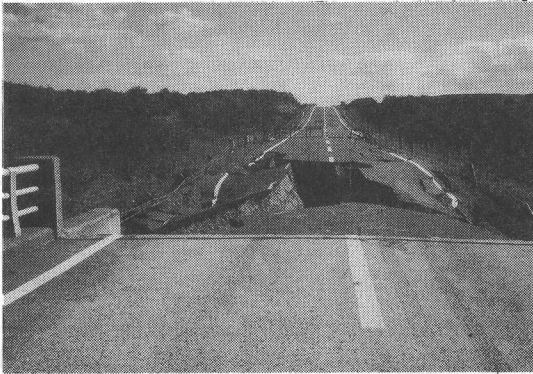
2.2 橋梁取付部の盛土被害：前述したように、橋梁取付部の盛土の沈下や陥没等の被害は多くの地点で見られた。写真-1はそのうちの代表的なものとして、別海町美広橋の取付部の盛土崩壊事例を示す。ここでは盛土が両側にすべり、道路が大きく左右に裂けるようにして崩壊していた。同様な被害事例は中標津町内でも確認されている。このような大崩壊ではないが、橋梁取付部の沈下は極めて多くの地点で生じている。橋梁取付部において数cm以上の段差が生じた場合、車両はほぼ通行不能になる事等を考慮すれば、橋梁取付部の盛土施工に際しては、このような地震被害事例を十分考慮し、転圧方法、取付け段差が生じない構造的な解明が必要であるとする。

写真-1 橋梁取付部盛土被害例  
(別海町美広橋付近)

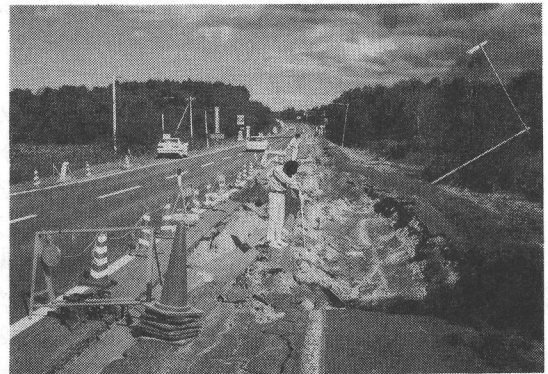
2.4 道路拡幅盛土の被害：1993年釧路沖地震では、明らかに拡幅盛土と思われる地点の盛土崩壊が報告されている<sup>1)</sup>。今回の調査地点では、拡幅盛土と明確に確認できた地点はなかったが、歩道部等に拡幅されたと思われる部分での陥没やすべり破壊等の被害が到るところで見られた。その一例として写真-3に標茶町内の国道272号線の被害事例を示した。この地点は低盛土部であるが、数十mにわたって側道が陥没している。そして、その影響により車線表示用の標識が大きく傾いている事がわかる。

写真-3 側道の崩壊例 (国道 272号線, 標茶町)

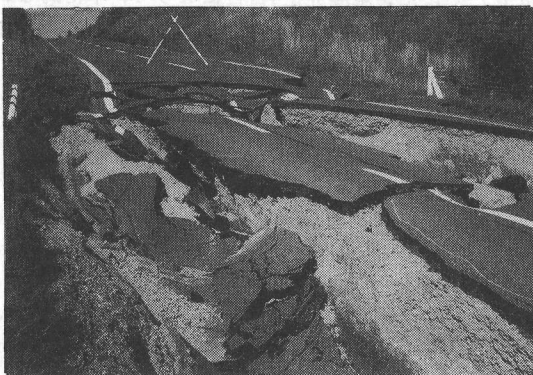
2.3 切盛り境付近の被害：写真-2は中標津町内28号線の瑞雲橋付近の被害状況である。被害地点は切土と盛土の境界であると想定され、崩壊は盛土部の陥没により切土側から盛土部落ち込むように発生している。また、中標津町役場内の道路においても、切盛り境にある坂道の上方では引張りによる横断亀裂が、下方では圧縮による横断的な座屈があった事が報告されている<sup>3)</sup>。

写真-2 切盛り境の被害例 (中標津町)
