# (VI-33) E P S 構造物の耐震性能について

株式会社 建設企画コンサルタント 正会員○堀田 光  
株式会社 建設企画コンサルタント 正会員 黒田 修一

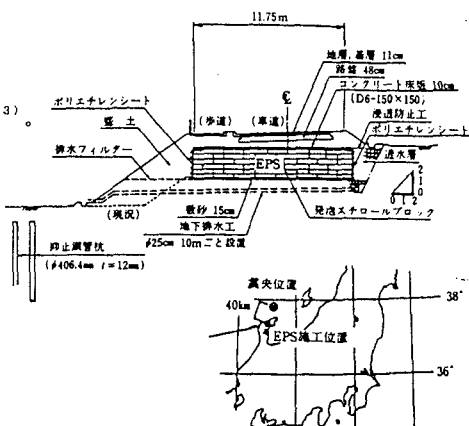
図-3 EPS盛土横断面図ならびに震央位置図

位置関係を図-3に示す。地すべり地形であることより被害が懸念されたが、周辺地山斜面に斜面崩壊が確認されたにも係わらず、同EPS盛土には地震動による被害は確認されなかった<sup>3)</sup>。

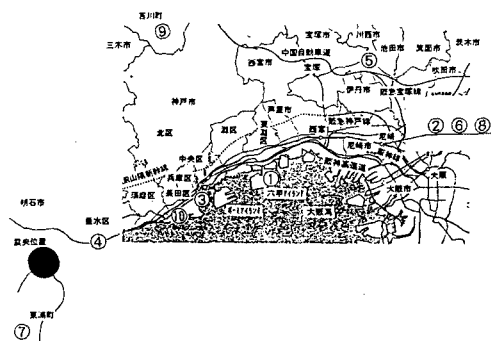
図-4 兵庫県南部地震の震央位置  
ならびにEPS構造物の施工位置

この地震では、図-4に示すEPS構造物が施工されているサイトでの震度は震度VIIであり、前述した各強地震よりもはるかに大きな地震動が襲ったものと想定される。被害調査は10箇所を対象となった。これは、同地震では広範囲に大きな地震動が発生したためであるが、地震動によってEPS盛土が直接的な被害を及ぼしたサイトは無く、構造物基礎の液状化により地盤の支持力が不足し、周辺構造物の変状に伴ってEPS盛土も変状したサイトが1箇所(No.10)確認されたのみであった。この変状が確認された周辺地域では、港湾構造物、橋梁、建築物等に多大な被害が生じていることが確認されている。しかし、橋梁取り付け部でのEPS盛土で変状は確認されたが、地震直後もこの橋梁はその機能を損なうことなく通行がなされていた。
