1. まえがき

1993年釧路沖地震で被害を受けた盛土で常時微動が測定されているが、その測定データは異なる方法で整理されている。それらの結果をもとに盛土の地震被害機構を推察する。

2. 釧網本線茅沼・五十石間の盛土における常時微動測定結果

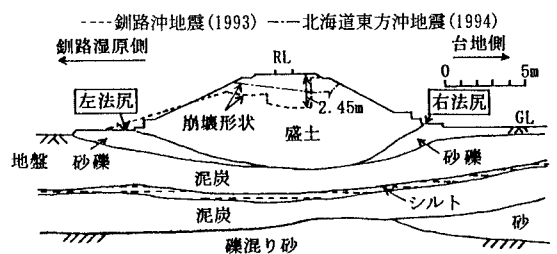
(b) 測定断面(被害盛土A、32K320M 付近)<sup>1)2)</sup>

図1(b)に示すように、盛土Aでは釧路沖地震では路盤(約5m幅)が左右のバラスト尻から垂直切断したように陥没(沈下約2.0m)するとともに、左側法尻にも全体にわたって脹らみが発生し、北海道東方沖地震でも被害が発生したが釧路沖地震と比べると変形の規模が小さい。図2(a)は釧路沖地震後の1993年11月に、盛土の左右法尻で測定した常時微動の上下動成分Vのフーリエスペクトル比曲線(左法尻/右法尻)であり、両地震で比較的大きく変状した盛土Aの測定値である実線の曲線には、1.0を境とした明瞭な山と谷がある。しかし、無被害の盛土Bの測定値(上下動成分V)である点線の曲線には、1.0を境とした顕著な山と谷がみられない。なお、線路方向水平動成分 $H_L$ のフーリエスペクトル比曲線(左法尻/右法尻)でも同様の傾向があるが、線路直角方向水平動成分 $H_R$ のフーリエスペクトル比曲線(左法尻/右法尻)ではそれらと逆の傾向がある(図2(b))。

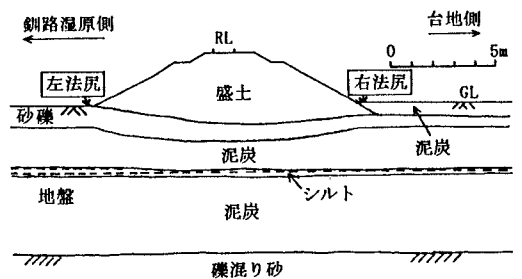
(c) 測定断面(無被害盛土B、32K870M 付近)<sup>1)</sup>

1993年1月に発生したマグニチュードM=7.8の釧路沖地震と1994年10月に発生したM=8.1の北海道東方沖地震で被害を受けた盛土A(釧網本線茅沼・五十石間 32K320M 付近、図1(a)、(b))と、付近にある両地震で無被害の盛土B(同線 32K870M 付近、図1(c))において、常時微動が1993年10月に測定されている<sup>1)2)</sup>。両盛土は釧路湿原の台地際であり、両地盤には泥炭層が分布する。被害盛土(高さ約3.3m)の右側(台地側)には支谷があり、ここの基盤面は右上りに傾斜しその上の軟弱層が左側に厚くなる。無被害断面の基盤はほぼ水平でその上の軟弱層はほぼ一定厚さで堆積する。

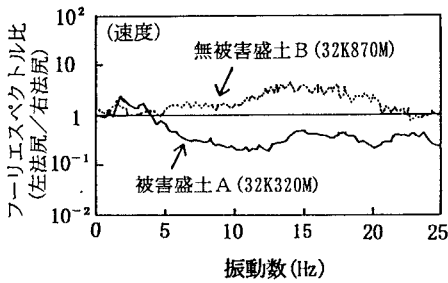
(a) 上下動成分 V

過去のいくつかの軟弱地盤での測定結果によると、常時微動においては水平動成分よりも上下動成分の方が測定点直下の地盤状態(軟弱地盤の厚さ等)と対応がよく、また前述の測定結果は上記と別な過去の地震による被害・無被害盛土の測定結果と同様であるとともに地震被害形態ともよく合っており、盛土Aの地震被害

害(左側の湿原側への変状)は地盤の不均質性に伴う不同変位によって生じたことが推定される。なお、常時微動の上下動成分が地盤状態をよく表すということは、文献3)での軟弱地盤改良前後の測定結果から上下動成分が水平動成分よりも地盤状態に敏感に反応すると結論づけられていることから推定できる。

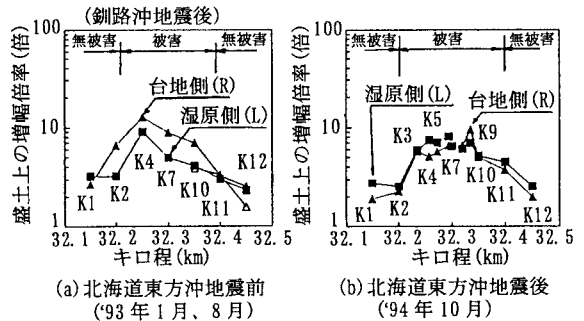
図4 常時微動測定結果(原図、文献4))

図3<sup>4)</sup>は図1(a)と同じ場所における常時微動の測定位置を示す。無被害地点と被害地点で線路に沿って常時微動を盛土の左右法肩(間隔約5m)で測定し、水平動成分(線路直角方向) $H_2$ のフーリエスペクトルを上下動成分 V のフーリエスペクトルで割った値、即ち盛土上の“増幅倍率”曲線の最大値を図4<sup>4)</sup>に示す。図4(a)の釧路沖地震後即ち北海道東方沖地震前の測定結果をみると、被害範囲にあるK2~K11測点では“増幅倍率”が湿原側より台地側の方が若干大きい(このとき各々の測点の左右天端でほぼ同じ卓越振動数である)が、北海道東方沖地震後図4(b)は、地震後は左右天端でほぼ同じとなりかつ地震前より小さくなっている<sup>4)</sup>。

このように被害範囲では地震前に違っていた盛土の左右天端の“増幅倍率”が地震後に変化してほぼ同じになっているが、これは不均質な地盤上にあった盛土が地震に遭って被害を受けて、このとき地盤が地震で乱されて左右天端で“増幅倍率”が同じになったことを示すものと推定される。
