# ( I -79) 地震時破壊状況からコンクリート製橋脚に作用した外力の推定

早稲田大学理工学部 学生会員 桑原 淳  
早稲田大学理工学部 フェローハイアセス 清宮 理

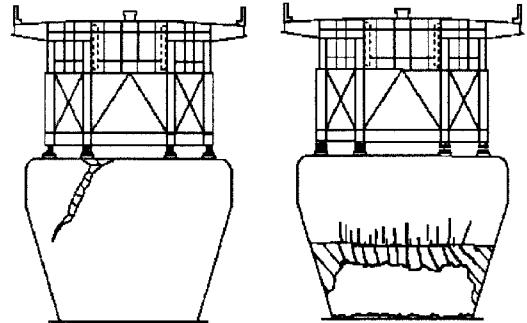
図-1 P69 の被害状況

兵庫県南部地震によって橋梁は著しい被害を受けた。神戸・西宮・芦屋にかけての臨港道路において古い設計基準で建設されたコンクリート橋脚にも大きな被害が見られた。中央スパン 200m の 3 径間連続鋼床版箱桁橋の第2摩耶大橋では、橋脚 P69 (図-1) には斜めせん断破壊が生じ、橋脚 P70 (図-2) は段落とし部において水平にひび割れが発生し、ほぼ完全に 2 分割された。両橋脚の破壊状況は大きく異なった。そこで、本研究ではそれらの破壊状況をもとに、地震時に R C 橋脚に作用した外力を推定するため有限要素法解析を行ったので、この結果を報告する。

**3.1 橋脚 P69** まず、橋脚 P69 についてその被害状況 (図-1) から橋軸方向 (X) は無視し、鉛直方向 (-Z) と橋軸直角方向 (-Y) に様々な荷重の大きさの組合せを考え解析した結果、図-5-1 のようなひび割れが入り斜めせん断破壊を生じるのは、

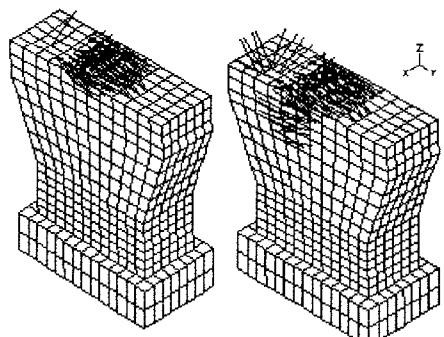
図-5-1 ひび割れ発生状況

上部工の死荷重の約 3 倍程度の 14,121(tf)で、それが片側 2 つの支承に作用させたときであった。なお、ひび割れは 5,700(tf)のときに生じたが死荷重の約 2 倍程度の 10,800(tf)では、図-5-1 のようになり下方にひび割れは進展しなかった。その時の荷重と変位曲線を図-7 に示す。

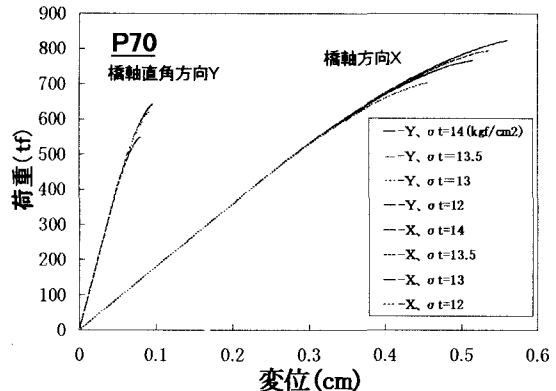
図-8 橋軸方向と橋軸直角方向の荷重と変位

**3.2 橋脚 P70** 次に、橋脚 P70 についてその被害状況（図-2）から段落とし部の打ち継ぎ目での引張強度 ( $\sigma_t$ ) の低下が考えられたので、段落とし部の引張強度 ( $\sigma_t$ ) を  $24\text{kgf/cm}^2$  から徐々に小さくしながら橋軸方向 (-X) と橋軸直角方向 (-Y) に支承の耐力を考慮しつつ様々な荷重の組合せを想定して解析した。その結果、 $\sigma_t = 13(\text{kgf/cm}^2)$  の時に図-6-1 及び 6-2 のようなひび割れが入り破壊が生じた。その時、橋軸方向に 765(tf)、橋軸直角方向に 620(tf)の荷重が働いたことが図-8 より推定された。なお、この解析は (-X, -Y) 方向に荷重をかけたもので、図-6-1 の手前側の 1/4 区画だけを考えた。よって残りの 3 方向 {(-X, Y), (X, -Y), (X, Y)} にも同様の荷重がかかれれば段落とし部全体に水平にひび割れが生じる。また、図-6-2 は図-6-1 を段落とし部で切断したときのひび割れ図である。橋脚の中心部までクラックが入っており実際の破壊状況と類似した。

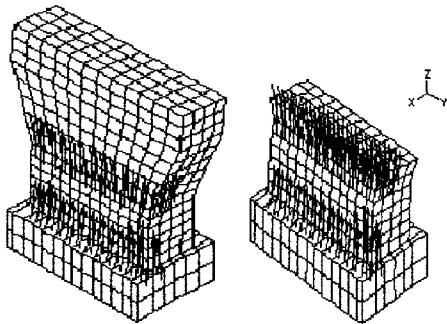
図-6-1 ひび割れ発生状況

今回の検討より、橋脚 P69 には片側 2 つの支承に死荷重の 3 倍程度の鉛直荷重を作成させたとき破壊性状が一致した。しかし、なぜ大きな外力が働いたのかは現在不明であるが、地震の水平動と上下動によって支承がまず破壊し上部工が浮き上がり、その後落下したのではないか、あるいは P69 橋脚より耐荷力の弱い P70 橋脚がまず破壊し、その結果一時的に P69 橋脚に橋上部工の重量が乗ったものと考えている。実際に死荷重の 3 倍程度の外力が働くことがあり得るのか、全体系モデルでの有限要素法や上下動のみに着目した解析でそのメカニズムの解明が今後必要である。橋脚 P70 については、段落とし部のコンクリート打ち継ぎ目の引張強度の低下により、この箇所で橋軸方向と橋軸直角方向の曲げに耐えられず、水平にひび割れが生じて破壊に至ったと予想された。
