## 1999年台湾集集地震の概要とその被害調査報告

九州大学大学院建設システム工学専攻

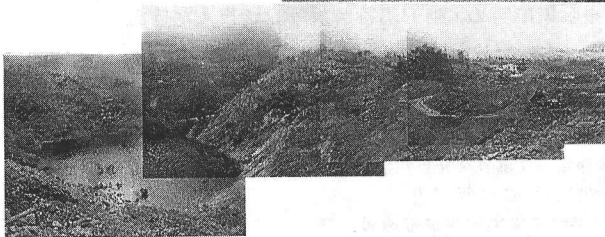
写真2 九分二山の崩落現場

台湾の山は急峻であり, 地震によって崩れやすい。山間部の至る所で斜面崩壊が起きており, 地山がむき出しとなった光景が随所に見られた。中でも最大級の斜面崩壊と思われる南投県國姓郡南港における九分二山の被災状況を写真2に示す。谷あいの村落を覆った土砂の高さは200mに達するともいわれており, 40数名が生き埋めとなった。上流側では崩壊土砂によって, 湖ができていた。

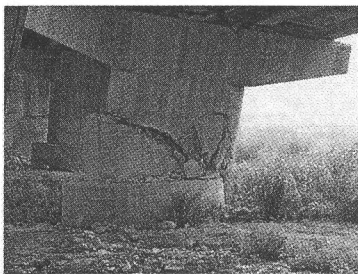
写真6 烏溪橋

この地震で台中県、南投県では一部の重要な橋梁が落橋し、救援活動に影響がでた。落橋原因は、断層の通過によるものがほとんどであるが、河床の液状化により橋脚が傾斜したことによる落橋も見受けられる(写真3ー

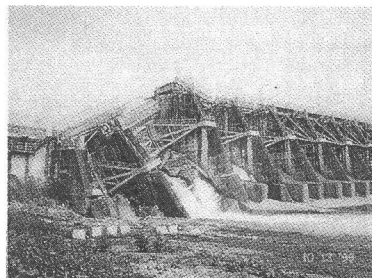
写真8 石岡ダム

7). 閘門式の石岡ダムが、断層線の通過により河床に段差ができたため断裂した (写真8)。
