## 簡易補修後鋼製ラーメン橋脚の耐震性能に関する実験的研究

Experimental study on seismic resistance capacity of simply retrofitted rigid frame steel bridge pier

鈴木 森晶\*, 青木 徹彦\*\*, 野村 和弘\*\*  
Moriaki SUZUKI, Tetsuhiko AOKI and Kazuhiro NOMURA

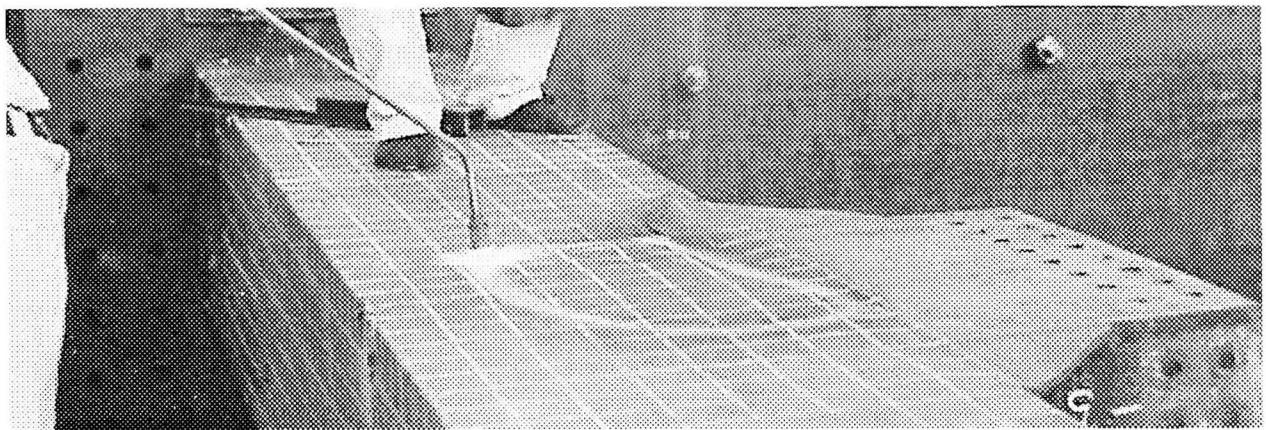
前回の試験で中間はりが設置してあった場所付近では、局部的に高さ数mm程度の座屈変形が発生し、僅かな割れも見られた。この部分も隅角部と同様、加熱整形後、鋼板溶接した。中間はりを取り除いた1層ラーメンでは、柱の中間はり取り付け部分は水平荷重によるモーメントがほぼ0となるところであり、今回の実験では問題となる箇所である。

(a) 加熱整形（中間はり付近）

- ② 上記以外の目視により容易に局部座屈確認できる箇所は加熱整形を行った。実際の補修では加熱整形を行った部位は、補剛材にも若干の座屈が生じていると判断されたため後述する鋼板溶接を行った。
- ③ 加熱整形とは図-4(a)に示すように、ガスバーナで座屈部分を加熱し、ジャッキやハンマーを使用し膨らんだ座屈形状を元の状態に戻す作業のことと言う。今回は座屈が発生した全ての部位に対して加熱整形を施した。
- ④ 鋼板を溶接するか否かは局部座屈の進展程度および加熱整形の際に、母材をどの程度傷めたかによって強度低下が予想されると判断できる部分に施した。また、鋼板は母材と同一材質、同一板厚のものを外側から当て、外周をすみ肉溶接した(図-4(b)参照)。
- ⑤ 切開とは局部座屈によるフランジおよびウェブの変形が著しいものについて、加熱整形だけでは座屈形状を修正しきれない場合に、図-4(c)に示すようにフランジ面を一字または十字に切開し、ガス加熱の後ジャッキやハンマーを使用し、押し込む方法である(図-5参照)。
- ⑥ 角補強は、母材およびフランジとウェブの角溶接部分に亀裂などが見られた場合に行った。これは鋼板を外側から溶接するだけでは、十分な角部分の強度が得られないと判断される場合に行った。
- ⑦ コンクリートを充填するか否かは補修後の実験において損傷部位に大きな曲げモーメント等が作用する可能性の有無を判断基準とした。今回の補修ではラーメン橋脚基部がその部位に相当する。
- ⑧ 補修に際してかかった所要時間は2人で8時間程度であった。

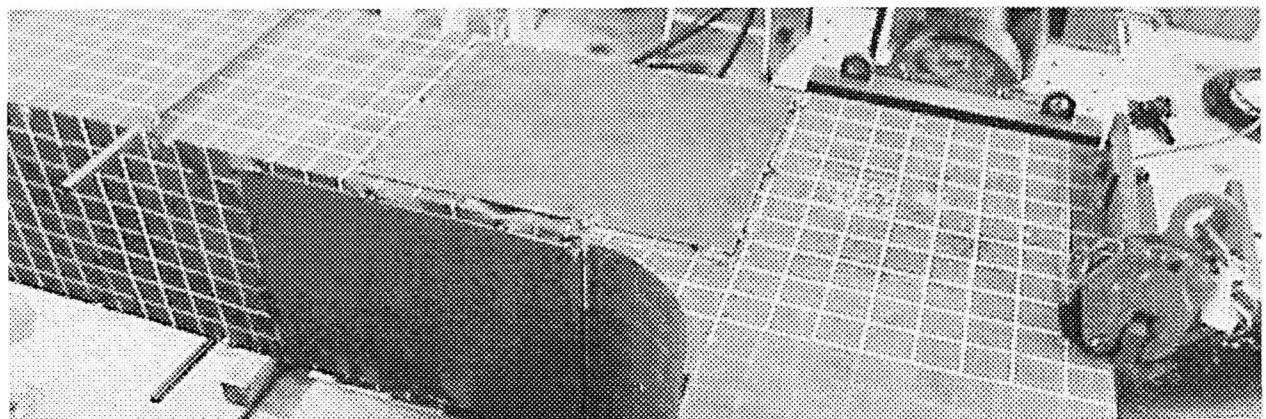
隅角部付近の斜線部は、幅10cm程度の局部座屈変形が見られた。加熱整形後、鋼板を当て、4周をすみ肉溶接している。

(b) 鋼板溶接（隅角部付近）

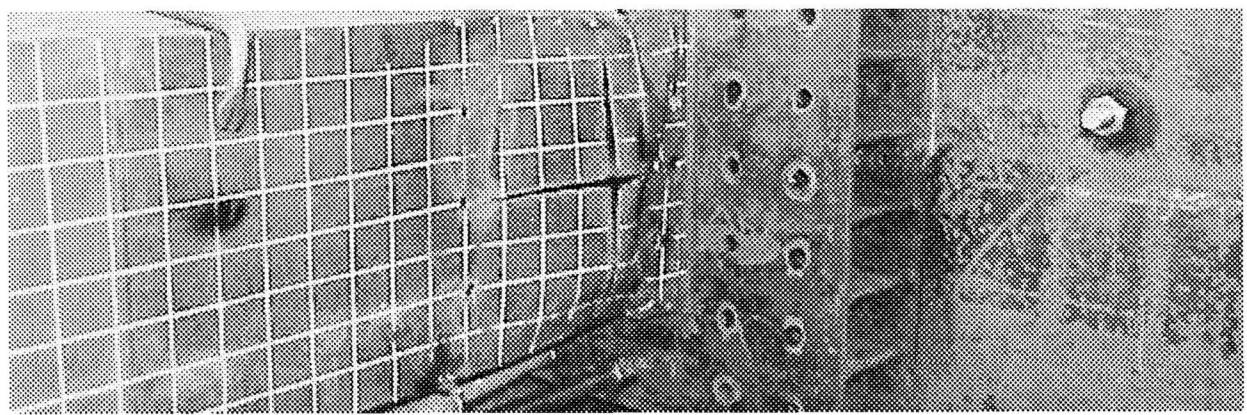
(d) 座屈部分の切開（ラーメン橋脚基部付近）

橋脚基部は、前回の実験（文献7）参照）で破壊損傷が最も大きくなっていた部分であり、左柱の外側フランジ板を十文字にガスカット後、ジャッキを用いて押し込んだ。鋼板は、ダイアフラム間を1パネルとするとき、フランジ側で基部から2パネル分、ウェブ側で1パネル分の長さとし、基部のアンカープレートとはすべて完全溶け込み溶接接合し、柱部にはすみ肉溶接した。鋼板の最後の1枚（ウェブパネル）を溶接する前に、基部から1パネル分の区間にコンクリートを充填した。コンクリートの圧縮強度は  $225 \text{ kgf/cm}^2$  ( $22.1 \text{ MPa}$ ) である。さらに4隅に角補強として山形鋼（ $6 \times 65 \times 65 \text{ mm}$ ）を1パネル分の長さ溶接した。

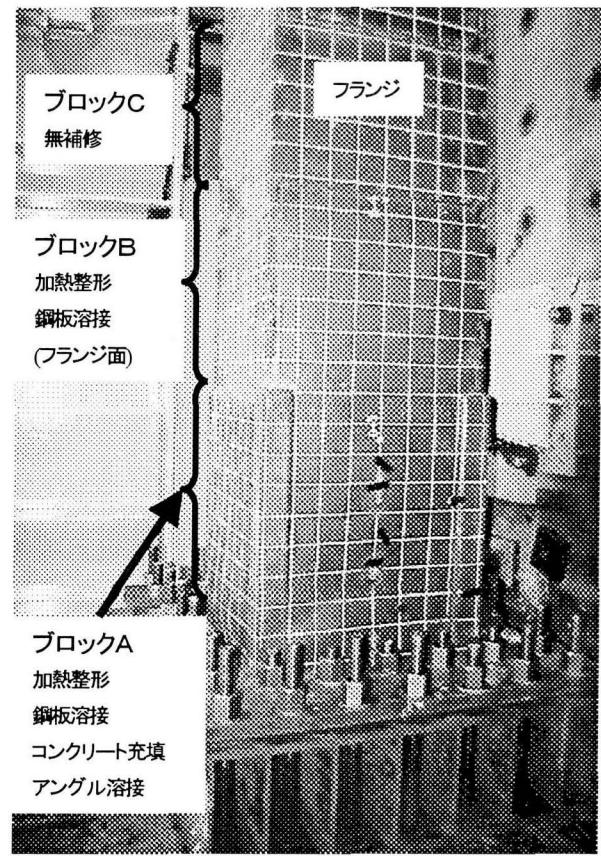
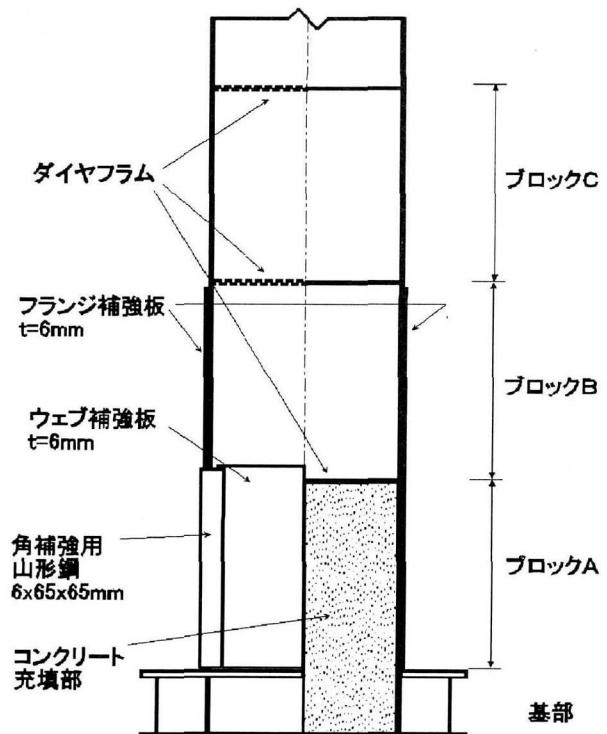
図-6 ラーメン橋脚基部補修事例

補強後の様子を図-6(a), (b)に示す。写真からもわかるように、補修後の仕上がりは大変きれいで、仮復旧とはいえ、景観上は長期の使用状態に十分耐えられるものである。

今回の簡易補修によって荷重-履歴曲線およびエネルギー吸収量において補修後試験体で優れた結果が得られたが、この要因は次のとおりである。補修方法が、図-6に示すモーメントの最も大きい柱基部ブロックAが補強鋼板溶接、コンクリート充填および山形鋼溶接、第2ブロックBがあまり損傷のないもとの鋼板に補強鋼板溶接、第3ブロックCはもとの無損傷部材となっており、作用モーメントに対して断面の抵抗モーメントが均等に配置され、モーメント勾配に応じたバランスのよい変断面構造が形成されたためであると考えられる。

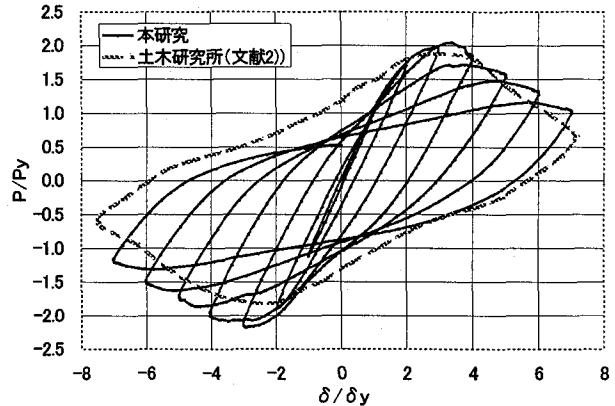
図-9(b) 本研究の荷重-変位関係

ラーメン橋脚頂部の水平荷重-水平変位履歴曲線を図-9(a), (b)に示す。図中  $P_y$  は降伏水平荷重である。同図(a)は文献2によるものとのラーメン試験体によるもので、同図(b)は今回の実験結果である。図中破線で示した曲線は図-9(a)の履歴曲線の包絡線である。今回の試験体の最大強度は引き側が押し側より約4%大きく、また文献2のものとの試験体に対して平均16%高い値を示した。

図-9(a), (b)の両実験結果の比較より、簡易補修後の今回の試験体は、最大荷重後の伸び能力が旧試験体よりも若干大きく、極めて大きな損傷を受けた構造にしては予想以上の好成績を示した。しかしながら、荷重反転後の荷重上昇は逆に旧試験体より低下し、包絡線には中央部で若干のくびれが現れている。

原因としては、補修の際に内部にコンクリートを充填したことにより、鉄筋コンクリートと同様の挙動を示したと考えられる。また、一旦鋼材が降伏し、局部座屈等が発生すると、引張および圧縮に対する抵抗力は大幅に減少するが、復元力履歴などから新品時の30%~50%の残存耐力があると仮定した。そして、これに鋼板を溶接して損傷部分を補修する事により、ほぼ100%に回復すると仮定した。ただし、これは最高荷重が発生するまでの仮定で、それ以後はバウシンガー効果などの影響などにより、耐力の低下が促進されたと考えられる。

- (4) 荷重-変形履歴曲線をもとの試験体と比較すると、強度は約16%上昇し、 $6\delta_y$ 以降の変形能も向上した(図-9(b))。エネルギー吸収量も $6\delta_y$ 以降の低下ではなく、さらに上昇傾向を示した(図-10)。しかし荷重の再上昇過程では、もとの試験体より荷重の増加量が少なく、荷重-変形履歴の包絡線には中央部で若干のくびれが現れた。

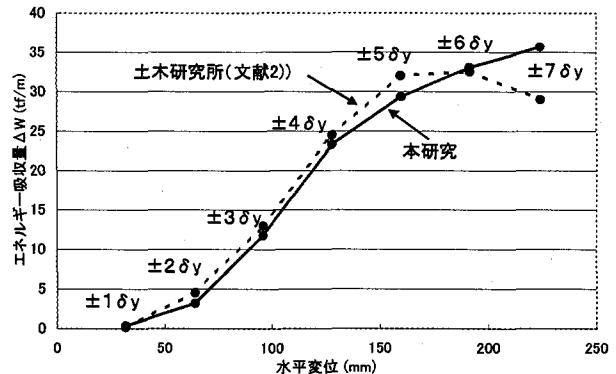
図-10 各サイクルにおけるエネルギー吸収量

各サイクル毎のエネルギー吸収量を図-10に示す。図中の破線は前と同様、旧試験体の結果である。旧試験体では、 $5 \sim 6 \delta_y$  以降の荷重低下が急であったために、エネルギー吸収量の増加が頭打ちから低下しているのに対し、実線で示す補修後試験体では、エネルギー吸収量が $6 \delta_y$  以降もさらに増加している。 $5 \delta_y$  で今回の実験の荷重が低下しているのは、図-9(b)における履歴曲線の腰の部分でくびれが見られるためである。

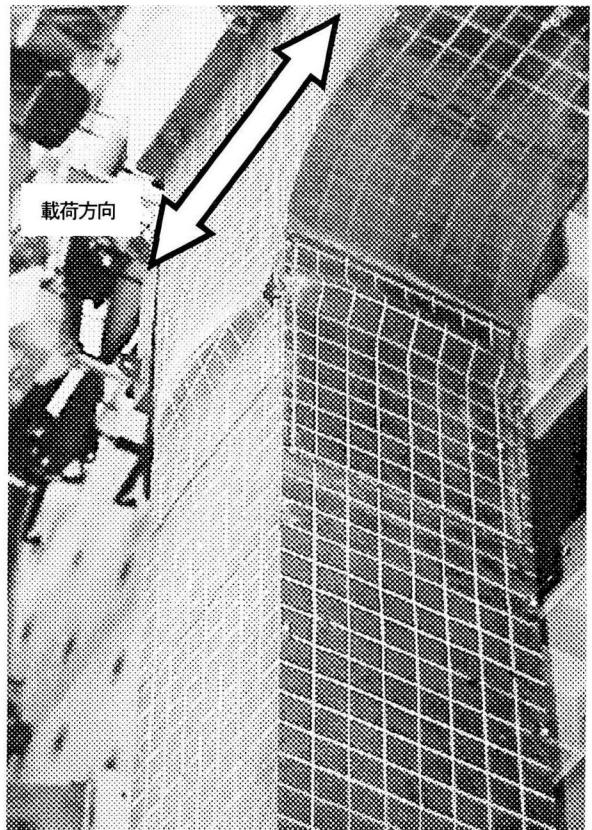
載荷試験後の破損状況を図-11に示す。外側から観察される局部座屈の発生は、柱上部(隅角部直下)および柱下部のモーメント最大位置で集中的に生じることなく、わずかな局部座屈変形が柱上部および図-6の柱部の3つのブロックすべてにわたってほぼ均等に発生していた。

(a) 隅角部付近の座屈

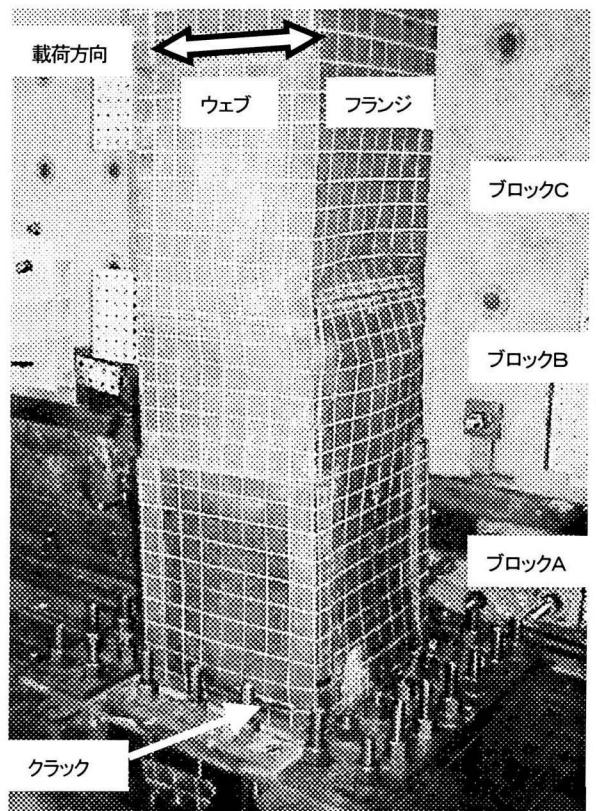
(b) 橋脚基部付近の座屈

- (5) 簡易補修試験体を $7\delta_y$ まで繰り返し載荷試験した後の破損状況は、もとの試験体に見られるような柱上、下部で集中的な局部座屈が現れることはなく、柱上部および基部から3パネル分がほぼ一様に軽微に局部座屈変形していた。また最下部の溶接補強鋼板に割れが生じていた。
- (6) 今回のような簡易補修によっても、もとの試験体と同等またはそれ以上の耐震性能が得られた理由は、柱基部から上部にかけてのモーメント勾配に応じて、パネル間毎に段階的な強度を持つバランスのとれた補強がなされたことによると思われる。これにより塑性変形が部材の長い区間で分担され、構造全体のエネルギーが吸収された。補強鋼板には母材と同程度の厚さを用いればよく、また外リブは不要と思われる。

- (7) 亀裂や座屈変形の著しい損傷部位にはコンクリート充填させる補強が望ましい。コンクリートに圧縮力を持たせることにより、補強鋼板には引っ張り力のみを分担させることができ、リブ無し鋼板が使用できる。外にリブがないことは美観に優れ、断面寸法の増加を防ぐことができる。また強度、変形能が保証できれば、美観上永久構造物としての使用も可能となる。
