## 平成12年鳥取県西部地震による中海湖岸堤の被災実態について

国土交通省 土地・水資源局 正会員 中川 哲志  
 国土交通省 出雲工事事務所 西 博之  
 国土交通省 広島国道工事事務所 正会員 ○小浪 尊宏

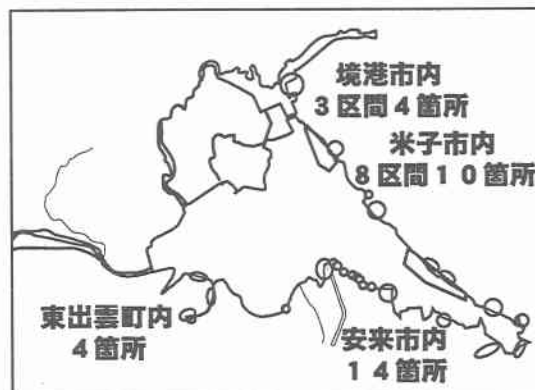
図2 出雲工事事務所管内中海湖岸堤被災状況

中海湖岸堤の被害は、被害が顕著なものだけでも合計29区間、32箇所にとぼった。特に深刻な被害は境港市、米子市、安来市に集中していた。以下、それぞれの地域での被災状況について具体的な報告を行う。

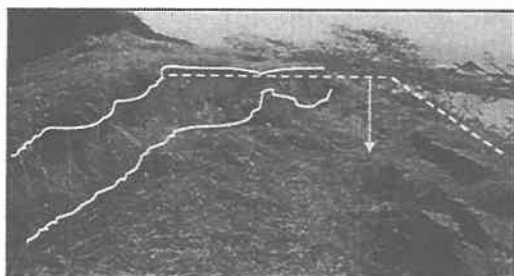
図 4 弓浜干拓地被災状況写真

中海干拓地湖岸堤の被災状況写真を図 4～図 7 に、被災断面図を図 8 に示す。液状化によるものと思われる堤防の沈下・堤体のクラック等が生じていることが見て取れる。

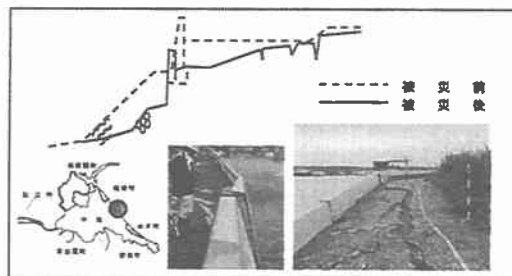
図 9 は米子市崎津漁港付近の護岸の被災状況である。液状化による沈下が生じるとともに、護岸が前面にはらみ出していることがわかる。

図 9 崎津漁港付近被災状況

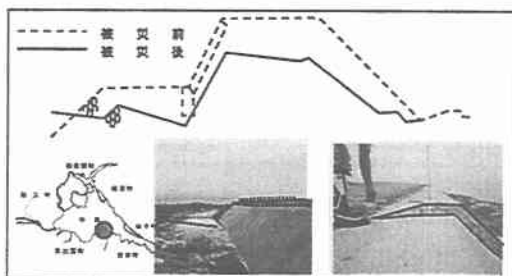
図 10 飯梨川河口付近左岸被災状況

図 10 は安来市荒島付近、飯梨川河口の左岸の被災状況である。液状化により堤体全体が大きく沈下している。

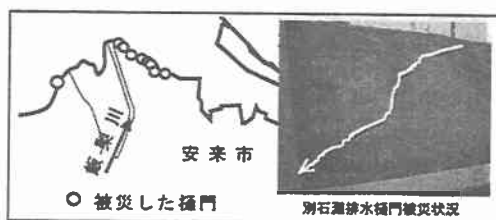
鳥取県西部地震の被災箇所としては、通常の湖岸堤被害の他に、液状化による樋門の浮き上がりと共にそれに伴う護岸の破壊が多数見られた。その様子を図 11 に示す。

図 11 中海南岸の樋門被災状況
