## 平成 12 年鳥取県西部地震による斜面災害の現地調査報告

広島大学大学院工学研究科 正会員 ○森脇 武夫  
 広島大学大学院工学研究科 フェロー 佐々木 康  
 広島大学大学院工学研究科 正会員 加納 誠二

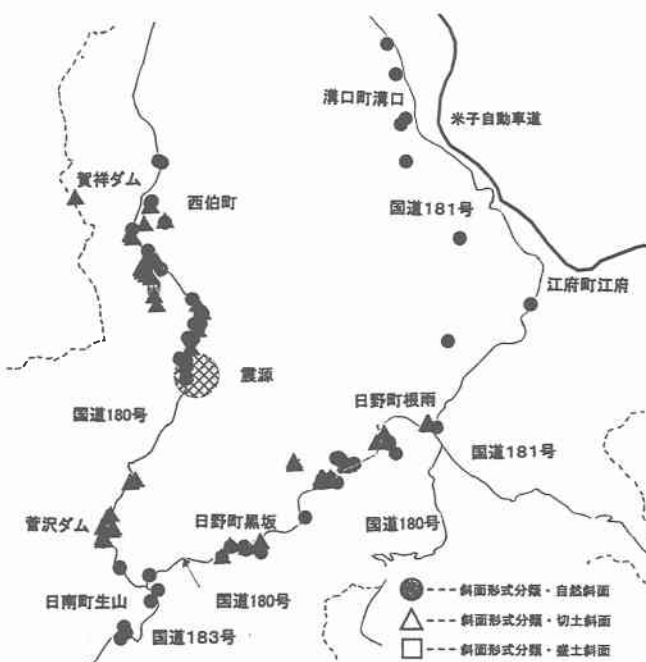
図-1 斜面崩壊の発生地点

本調査で確認された斜面崩壊地点を図-1 に示す。斜面崩壊は、59 地点で 91 箇所の崩壊が確認された。この図から斜面崩壊が本震の震源地のごく近傍に集中していることがわかる。また、この図では崩壊した斜面を自然斜面、切土斜面および盛土斜面の 3 つに分けて示してあるが、盛土斜面はほとんどなく、自然斜面と切土斜面がほぼ同数有るとともに、両者の分布域にほとんど違いのないことがわかる。

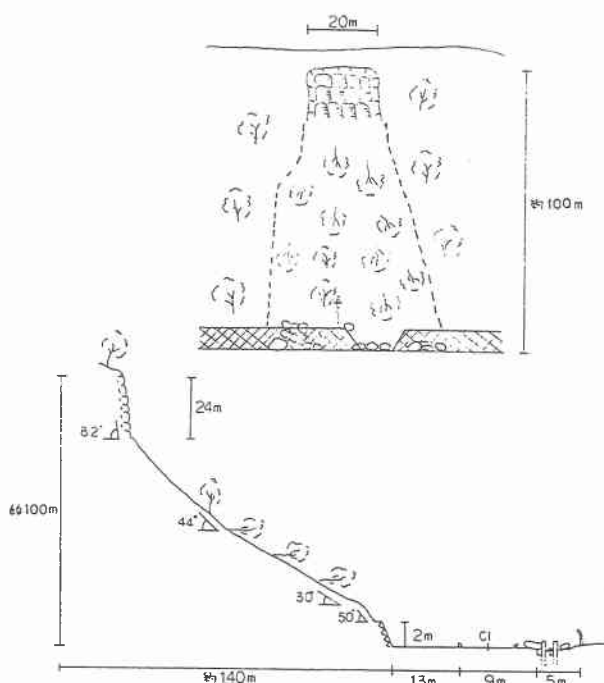
図-2 自然斜面の崩壊例

代表的な崩壊例として、鳥取県溝口町中粗で生じた保護工無しの自然斜面の表層崩壊と鳥取県西伯町井ノ原で生じた保護工有りの切土斜面の表層崩壊を紹介する。図-2は前者の例であり、主要地方道・日野溝口線の路面から約90m上方の自然斜面で幅約20m、長さ約24mの表層崩壊が起こった。崩壊した土砂の大半は崩壊部下方の $30\sim 45^{\circ}$ 程度の比較的緩斜面で停止したが、直径1~3mの岩石は道路面まで落下し、斜面側の駐車帯に駐車中の自動車を直撃し、自動車は大破した。また、落石の一部は、斜面から約27m離れた会社の敷地内に駐車してあった自動車を直撃した。

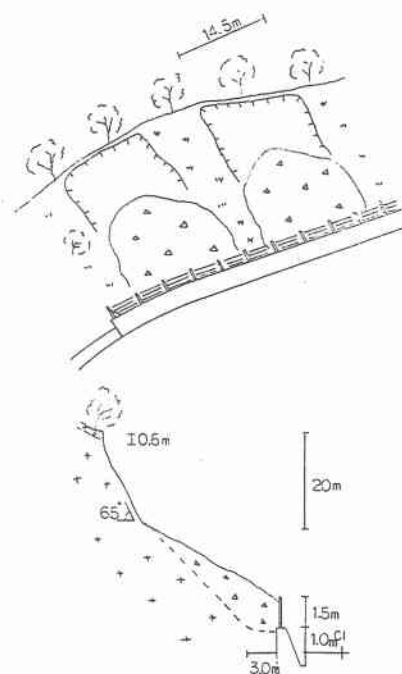
図-3 切土斜面の崩壊例

図-3は後者の例であり、国道180号線の西側の切土斜面が2箇所隣接して崩壊した。切土表面は緑化ネットで覆われ、高さ20~30cm程度の草が繁茂していたが、風化が進みマサ化した厚さ約60~100cmの表層（直径30~50cm程度の岩石を含む）が幅約14~15m、長さ約20mで崩壊した。崩壊面の勾配は約 $65^{\circ}$ であった。緑化ネットには表層崩壊防止としての効果は認められなかったが、崩壊した土砂はH鋼を支柱とした高さ1.5mの落石防護柵によって道路へ落下するのを止められおり、落石防護柵の効果が顕著に現れた例である。
