平成 12 年鳥取県西部地震による液状化被害の現地調査報告

広島大学大学院工学研究科 正会員 ○加納 誠二  
広島大学大学院工学研究科 フェロー 佐々木 康  
広島大学大学院工学研究科 正会員 森脇 武夫

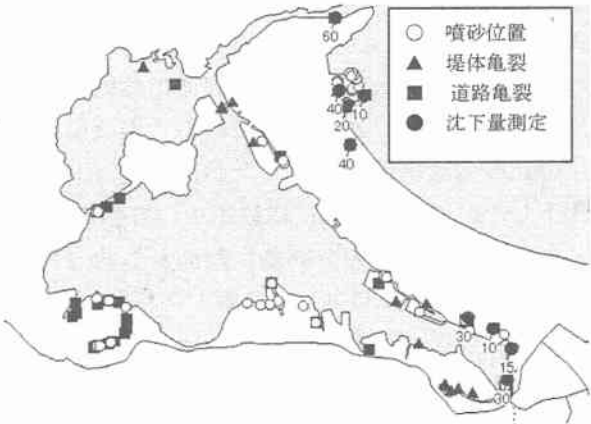
図-1 は著者らが直接確認した被害地点と被害形態を示す。図中の数字は各地点について杭などで支持されている構造物と地盤との差から読みとった地盤沈下量を示す。これより境港や竹内工業団地での沈下量が 40~60cm、米子港付近では 15~30cm 程度であり、境港や竹内工業団地の方の沈下が少し大きかったことがわかる。図から液状化被害は竹内工業団地や中海干拓地など人工的に造成された地盤上で被害が発生しているが、従来の自然堆積地盤では噴砂はほとんど見られなかった。藤村らは噴砂確認地点と大正 6 年、昭和 22 年発行の地形図とを比較し被害が発生している地域は埋立てなどにより人工的に造られた土地であると報告している<sup>2)</sup>。この地域には境港漁協組合管理の境港の他、鳥取県管理の米子港、島根県管理の安来港などがある。その多くでは護岸のはらみだしやエプロンの沈下、港湾道路の沈下、建物変状などの被害が見られている。その多くで噴砂が確認されており、被害原因として地盤の液状化が考えられる。

図-1 液状化被害箇所および地盤の沈下量

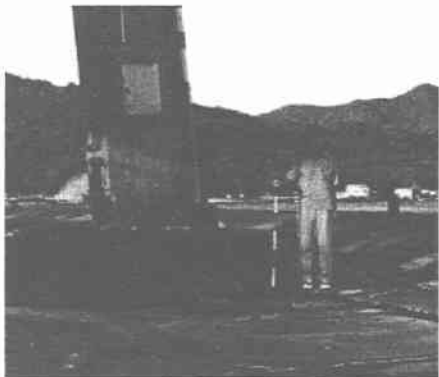
図-2 は、境港漁港（カニかご護岸）の護岸被害の状況である。地盤の液状化により、護岸のはらみ出しと背後地盤の沈下が見られた。沈下量はおよそ 60cm 程度であるが、噴砂の量は少なく、護岸直背後には噴砂は見られなかった。

図-2 カニかご護岸の被害

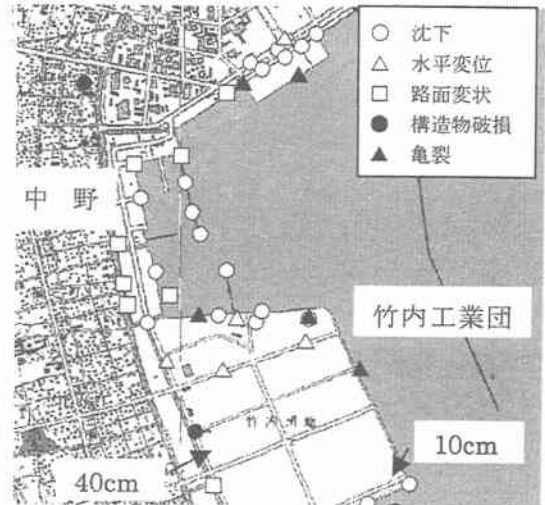
図-4は鳥取県土木部の資料をもとに調べた竹内工業団地周辺の地盤の変状と港湾の被害を示す<sup>3)</sup>。この資料をもとに被害形態を護岸やエプロンの沈下、護岸のはらみだし等の水平変位、路面変状、構造物破損なびに亀裂の5つに分類した。図-4には先述した地盤沈下量も合わせて示してある。

図よりこの地域では沈下が多く発生しており、水際にはほとんど水平変位が生じておらず、背後地盤で噴砂が認められたにも拘わらず護岸移動が少なかったことがわかる。また団地内部と周辺部を比べると、内部で大きな沈下量や変位が見られていることがわかる。竹内工業団地は隣接する中野港沖の浚渫土を用いて埋立てられているが、この被害の差の原因として浚渫土の投入場所からの距離の違いにより地盤条件が異なったためではないかと考えられ、今後埋立過程や地盤条件を詳細に調べる必要がある。

図-4 液状化被害箇所および地盤の沈下量

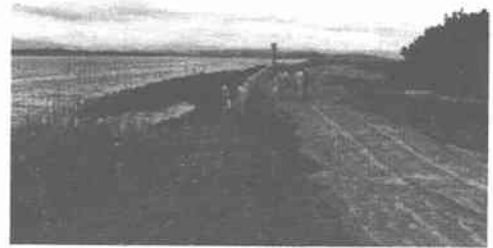
図-1に示したように中海周辺の多くの干拓地で噴砂が見られ、液状化による堤防の亀裂や地盤の変状等が認められた。干拓堤防の多くは小規模な亀裂や沈下などの被害を被り、弓ヶ浜干拓では堤防に約1m程度の段差が生じた(図-5)。

図-5 弓ヶ浜干拓の干拓堤防の被害

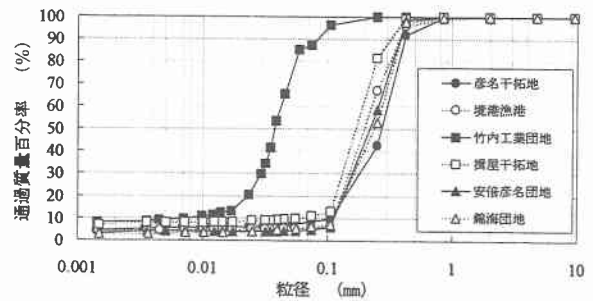
図-6は採取した試料の粒度試験の結果である。

竹内工業団地を除く地域の粒度分布は特に液状化発生の可能性が大きいとされている範囲に含まれるが、竹内工業団地では細粒分含有量 $F_c$ が87%以上もあり、シルト質土であった。これより竹内工業団地では透水性が低く、間隙水圧の消散が遅いため噴砂が長時間に及んだと考えられる。

図-6 粒径加積曲線
