# Ⅲ-17 宝永地震による讃岐五剣山の岩盤崩壊

香川大学工学部 学生会員 ○菅原 大介  
香川大学工学部 正会員 長谷川修一

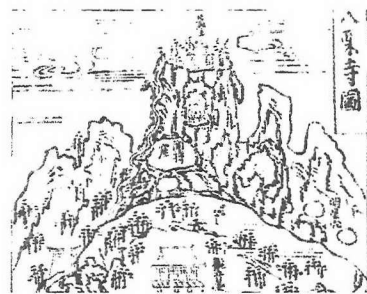
図-1 崩壊前の五剣山（1689年頃）

また、崩壊前後の絵図と現在の峰を比較し、崩壊前した五剣山の峰を特定した。宝永地震前の1689年に発行された「四国偏礼霊場記」には、崩壊前と思われる五剣山の山容が描かれている（図-1）。図-2は、宝永地震後に描かれた八栗寺所蔵の八栗伽藍絵図である。峰の形は現在の山容（図-3）にほぼ一致していることから、宝永地震後山体を大きく変えるような崩壊は発生していないようである。図-1によると、現在の五の峰には2つのピークがあり、これらが宝永地震によって崩壊した可能性が高いと思われる。

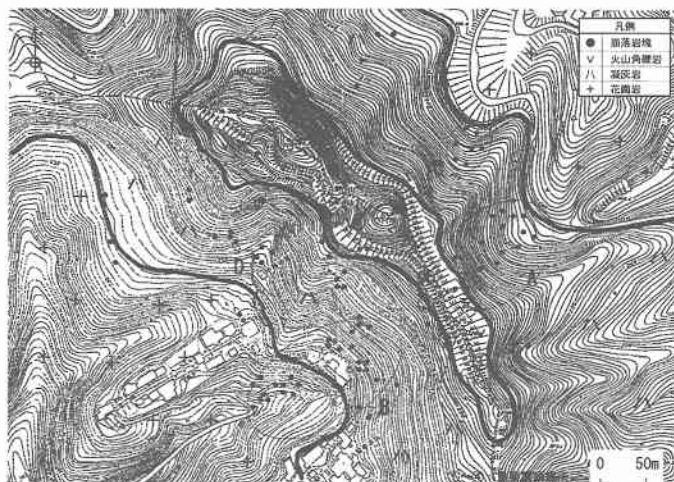
図-4 地質平面図と崩落岩塊の分布

落石岩塊は五の峰の南西側（八栗寺太子堂付近）と北東側に分布している（図-4）。このうち、五の峰北東側の岩塊は地形的に五の峰北部から崩壊した可能性が高い。また、五の峰南部の岩塊は、五

の峰北部と南部から供給された可能性が考えられるが、五の峰北東側の岩塊が五の峰北部から崩落したと考えると、その大部分は五の峰南部からのものと推定する。

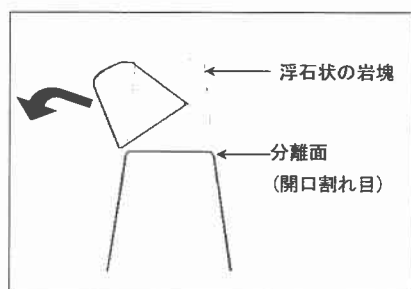
図-5 墓石転倒モデル

五の峰山頂に残存する崩落をまぬがれた浮石状や転倒した岩塊が残っている。このことから、凝灰岩層上に浮石状になった火山角礫岩の峰が、宝永地震によって墓石が転倒するように崩壊したと推定される(図-5)。崩壊前の絵図によって崩壊前の峰を復元し(図-6)、細長い墓石が転倒したと仮定すると、五剣山崩壊時の水平加速度は約 300gal 以上と推定される。なお、この場合の崩壊量は概算で北部で約 5000m<sup>3</sup>、南部で約 2400m<sup>3</sup>であるが、崩落岩塊の土量とは一致しない点が、今後の検討課題である。
