## 1999年集集大地震における鉄道施設の被害

岩田 秀治<sup>1</sup>・川島 一彦<sup>2</sup>・庄司 学<sup>3</sup>・家村 浩和<sup>4</sup>

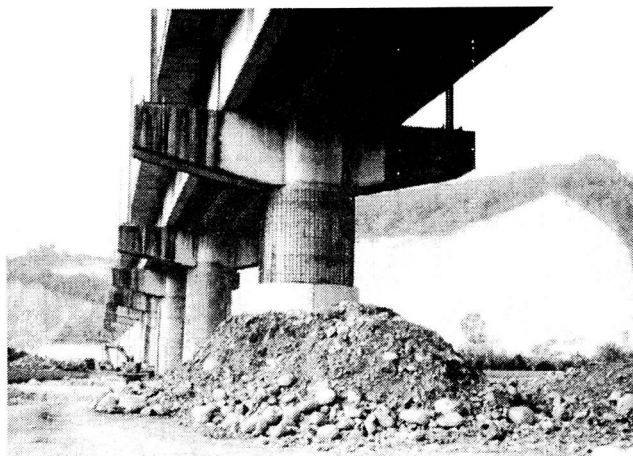
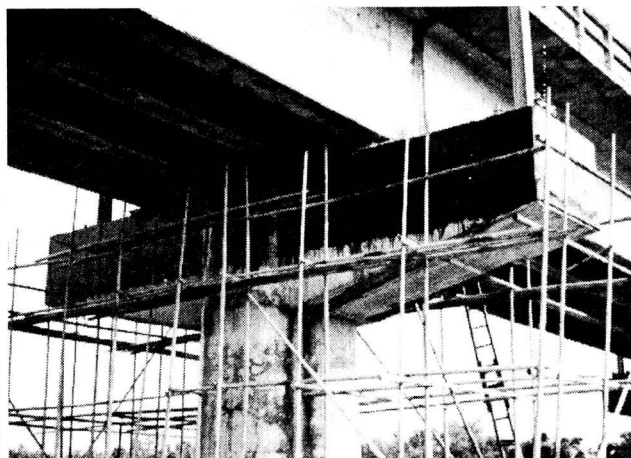
損傷状況：橋脚の柱部・張り出し部が損傷し、軌道レールが座屈した（ケーソン基礎は無損傷）。

橋脚柱部の損傷は、12 基を数え、G.L. から +1 m 程度の箇所に曲げクラック（一部せん断クラック）が生じている。

クラックは大きなものでも 1mm 以下であるが、少なくとも主鉄筋が降伏していると考えられる。

1基の橋脚には、張り出し部付け根にせん断クラックが生じたと言われている。

**補修補強：橋脚柱部の補修補強は、比較的損傷の大きい4基を先行的に行い、損傷の小さい残り8基については、その後に行う予定とされている。**

補修補強は、RC巻き立て(巻き厚 30cm, 軸方向鉄筋 D22etc.13cm, 帯鉄筋 D9etc.10cm)を行った上に、さらに鋼板被覆(鋼板厚 9mm)を行う(写真一).

橋脚張り出し部では、クラックにエポキシ樹脂注入後、炭素繊維巻きを行って補修されている（写真-2）。

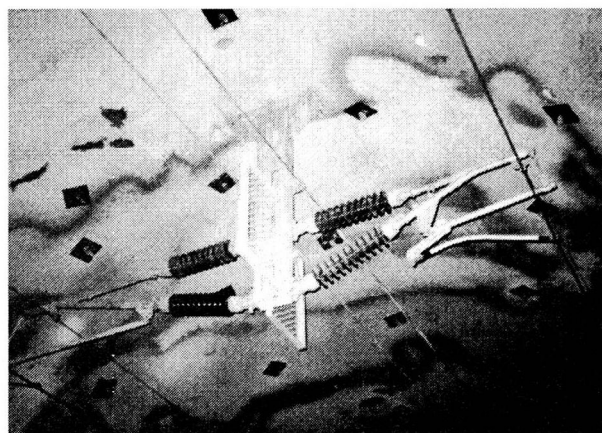
写真-3 トンネルの補修補強

損傷状況：3地点（161K 付近，164K 付近，165K630m 付近）において計8箇所で損傷した（写真－3）.

トンネル内部のコンクリート陥落やトロリー線落下、軌道変状が生じた。

トンネル本体の変状は水平方向に最大約2 cm であり、

軌道の変状はレール座屈が水平方向に最大 74cm に及んだと言われている。

**補修補強：**裏込め注入後、ロックボルト（ $L=3\text{m}$ ， $\phi 30\text{mm}$ ，etc. 1.2m）＋吹き付けコンクリートを行う。

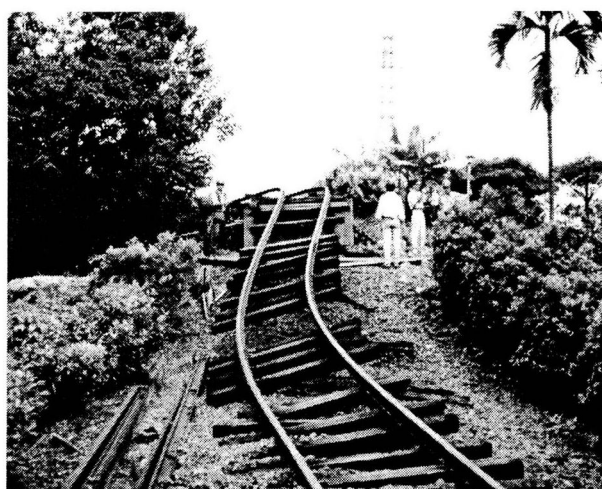
写真-4 集集線（名間地区）の被害

特に名間地区（台中市）では、逆断層による地盤変動が、支間長 5m の橋梁西側の取り付け盛土部を横断し、

このため軌道は約8m隆起した。レールもこの隆起に引きずられる形で移動するとともに、線路直角方向に約4mもの座屈を生じた。一部復旧の準備はされているが、現在は一時中断されており、来年3月頃の復旧予定とされている。

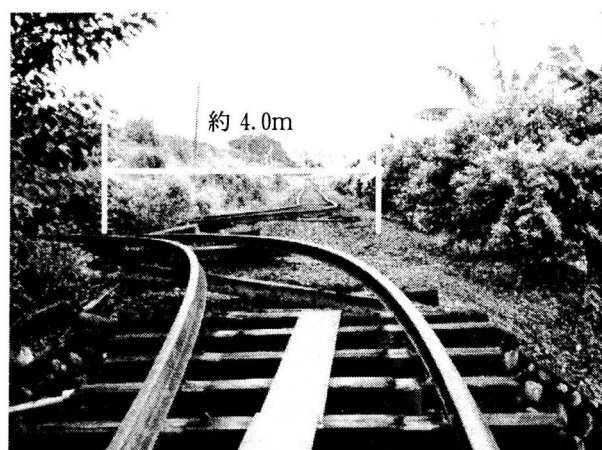
写真-5 レール座屈

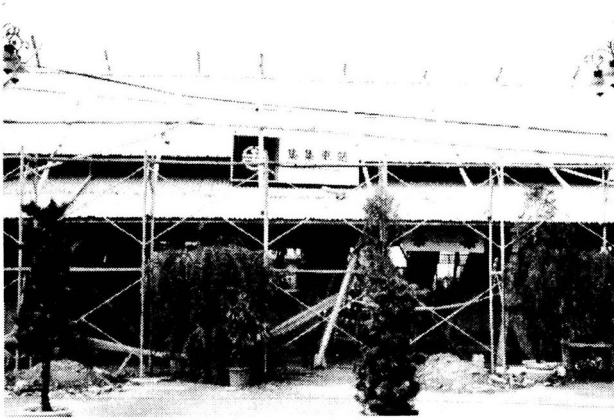
写真-6 集集駅の損傷

集集駅は、今回の地震により倒壊寸前の損傷を受けたが、1930年に構築された台湾で最も古い木造駅舎であることから、取り壊さずに補修する予定とされている（写真-6）。

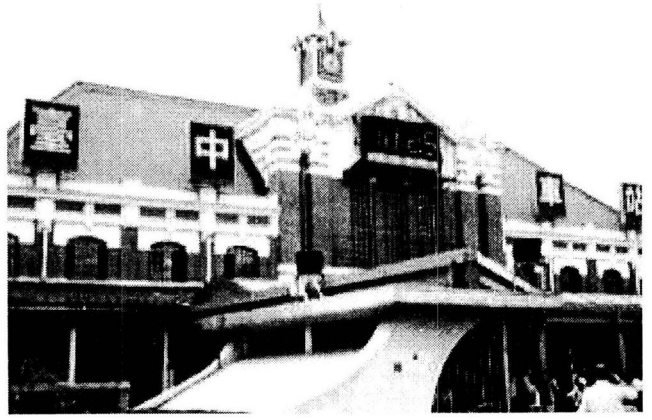
写真-7 台中駅

台中駅（文化財指定）は柱に亀裂が生じ、補修補強が行われている（写真-7, 8）。

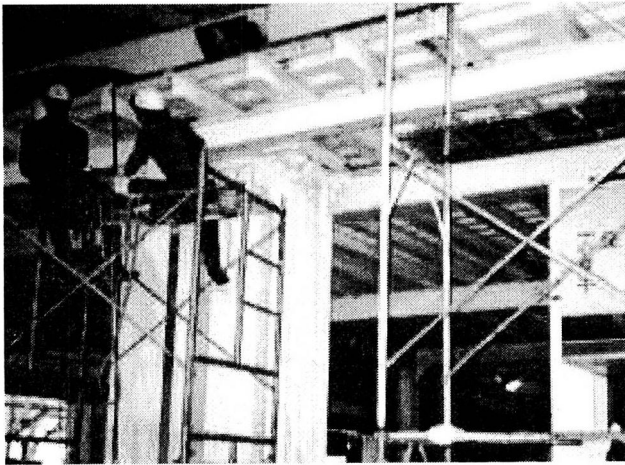
写真-8 台中駅の補修補強

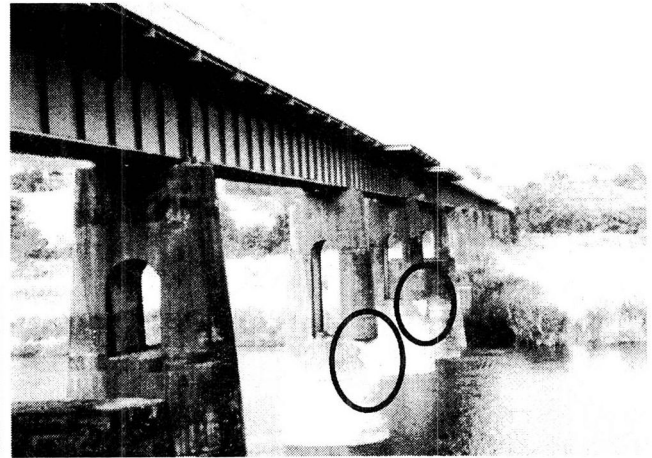
写真-9 旧鉄道橋（現在、歩道橋）の損傷

本橋は1930年代に構築され、橋脚は破損状況から無筋コンクリート構造と推定される。損傷状況は、橋脚中間部の二股となる付け根部分が破断し、橋台部の支承のアンカーボルトも破断している。この地区は今回の地震では激しい地震動を受けた所であるにもかかわらず、橋脚の倒壊や落橋が生じなかったのは、コンクリート桁などと比べ軽量かつ低剛性の上路プレートガーダー（Deck Plate Girder）の桁構造の影響が大きいと考える。
