## 台湾集集地震（1999年）による石圍橋の被災メカニズムの推定

田崎賢治<sup>1</sup>・幸左賢二<sup>2</sup>・山口栄輝<sup>2</sup>・永瀬英生<sup>3</sup>・廣岡明彦<sup>3</sup>

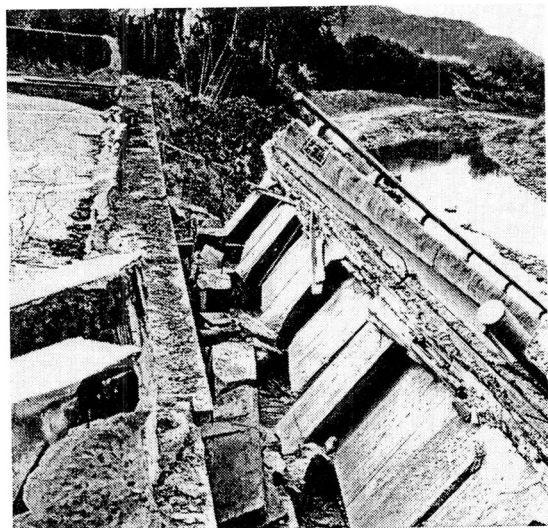
被害状況を写真-1 および図-3 に示す。東勢方面線では D2 と D3 の北側のけた端部がそれぞれ P1 と P2 より落橋している。また、卓蘭方面線でも D3 北側のけた端部が P2 より落橋している。東勢方面線、卓蘭方面線とも A2 橋台上では、写真-2 に示すようにけたが衝突し、ゴム支承が沓座からずれ落ち、サイドブロックも損傷している。

写真-2 A2 橋台支承付近の損傷

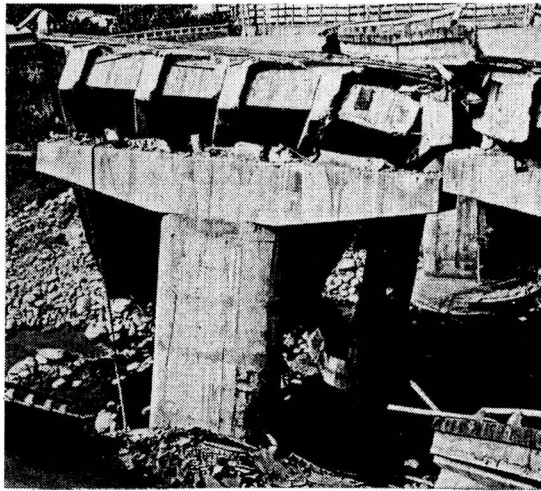
また、東勢方面線の P1 橋脚には大きな損傷は見られず、A1 橋台側に 0.9° 程度傾斜している。P2 は橋脚自体に大きな損傷は見られないが、写真-3～写真-4 に示すように、基礎が大きく回転しており、P1 側に 10.3° 程度、東側（橋軸直角方向側）に 4.8° 程度傾斜している。一方、卓蘭方面線の P1 橋脚は写真-5 に示すように、高さ 2m 付近で東西方向にせん断および曲げひび割れが生じ、北側基部でコンクリートが剥離している。さらに A1 橋台側に 2.2° 程度傾斜している。P2 は橋脚自体に大きな損傷は見られないが、基礎が大きく回転しており、P1 側に 7.6° 程度、東側に 3.4° 程度傾斜している。全体として橋脚が北側に傾斜している。

写真-4 東勢方面線 P2 橋脚の橋軸直角方向への傾斜

また、東勢方面線の P1 橋脚はほとんど残留変位が生じておらず、P2 橋脚のみ橋軸直角方向に  $4.8^\circ$ 、橋脚先端の変位に換算して 75cm 東側に傾斜していることから、橋軸方向の変位と併せて、この影響もけたが回転しやすい方向に作用したものと考えられる。

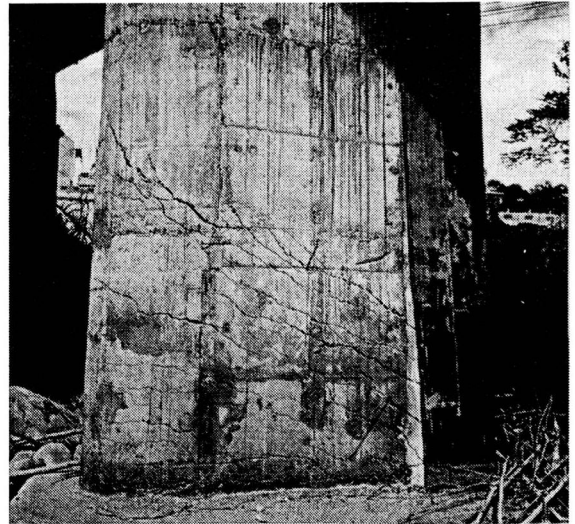
写真-5 卓欄方面線 P1 橋脚の損傷状況

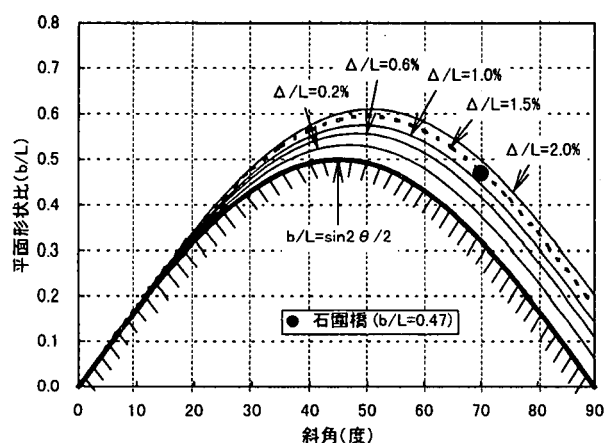
図-6 回転可能な斜橋の平面形状比と斜角  $\theta$  の関係

東勢方面線 D2 は P1 橋脚上のけたが落橋していることから、回転挙動は P2 鈍角側けた端部 A 点を回転中心とし、70 度の斜角を有するけたの北側で生じたものと考えられる。図-5 に幾何学的に回転可能な平面形状の判定概念図を示す。また、図-6 に回転可能な斜橋の平面形状比 ( $b/L$ ) と斜角  $\theta$  との関係を示す。式(1)を満たす図の斜線内が回転可能範囲となる<sup>2)</sup>。東勢方面線 D2 の平面形状比 ( $b/L=0.47$ ) と斜角 (=70 度) の関係を図中に●印で示しているが、回転可能範囲外となり、けたや橋脚位置が地震前と変わらないことを前提とすれば、D2 桁は幾何学的に回転することはないことがわかる。

しかし、地震時には、前述したように橋軸方向の地震力も作用したことが判っており、橋軸方向の地震力により、D2 けた両端の遊間量の合計  $\Delta (= \Delta_1 + \Delta_2)$  が 35cm ( $\Delta/L=1.5\%$ ) 広がったと仮定すると、回転可能範囲は式(2)の条件式<sup>2)</sup> から、図-5 の太破線 ( $\Delta/L=1.5\%$ ) のようになる。この仮定の場合、D2 けたの●印は回転可能範囲内となり、幾何学的に回転することになる。
