橋梁の地震被害への地盤変位の影響の考察

那須 誠¹

¹フェロー会員 博士(工学) 前橋工科大学教授 工学部建設工学科(〒371-0816 前橋市上佐鳥町460-1)

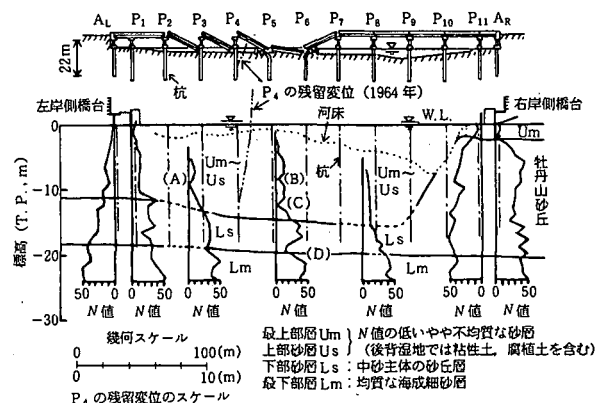
図1 昭和大橋の変状と地盤⁴⁾¹²⁾

信濃川にかかっている昭和大橋(杭基礎、パイルベント方式)の全体は、図1に示すように砂丘(牡丹山砂丘)と河成層に跨って作られている⁹⁾。1964年の新潟地震のときに河成層の砂質土のみからなり比較的固い右側部分と、その中間部に軟弱な粘土層や腐植土層を挟む比較的軟らかい左側部分の境界部において、桁の落下が後者側の地盤で生じた⁹⁾。右側橋台 A_R と比べて左側橋台 A_L が河心側に大きく移動し、その裏側盛土も大きく沈下するとともに、その盛土の移動方向である河成層底面の緩く傾く右岸側の方向に杭

が変形した⁹⁾。

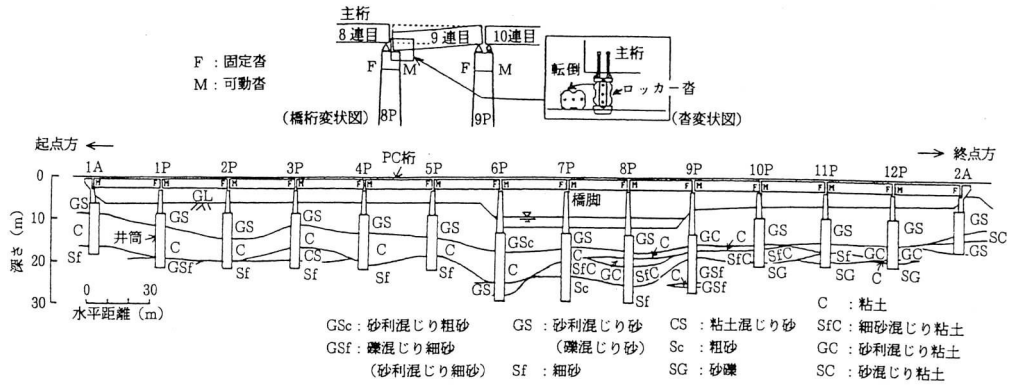
図2 利別川橋梁の変状と地盤⁶⁾⁹⁾

利別川橋梁(井筒基礎、北海道池田町)は図2に示すように、全体が左側の地盤の悪い沖積層部分と右側の地盤の良い部分に跨って作られている⁹⁾。1993年釧路沖地震のとき軟弱粘性土層(C, GC, Sfc)厚さの変化点付近にある8P橋脚上でシュが転倒して、その上の9連目の桁端部が橋脚頭部に落下している⁹⁾。

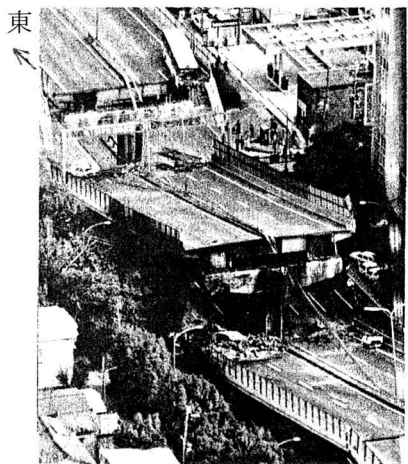
図3 阪神高速札場高架橋の変状⁵⁾¹⁸⁾

図3の阪神高速道路札幌高架橋(杭基礎、西宮市浜脇町札幌)の落橋は図4のB地点で砂堆(砂州)と盛土地(埋没谷)の境界部で両者に跨っていて生じた⁵⁾。この隣接橋脚間に短縮や伸張が認められる¹⁰⁾。後者の地盤は砂礫層の下に軟弱粘性土層がある上下逆転型地盤である⁵⁾。

上記(1)a), b), c)の被害はともに橋梁が異種支持地盤状態にあったため地盤に生じた不同水平変位で被害が発生したことが考えられる⁴⁾⁵⁾。

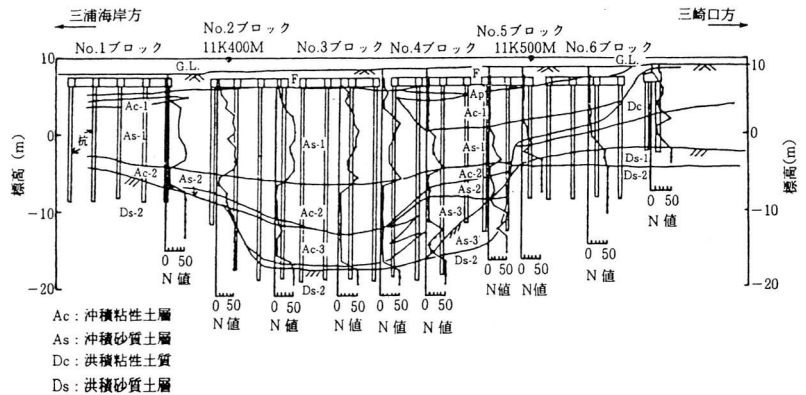
図5 水深第1高架橋の変状と地盤⁴⁾⁸⁾

京浜急行水深第1高架橋(杭基礎)は埋没枝谷を谷底平野の出口付近で横断している⁴⁾⁷⁾¹²⁾. 1987年千葉県東方沖地震のときにほぼ軸直角方向(埋没谷筋方向)に大きい地震力が作用して, 橋脚上部にせん断亀裂が発生した(図5)¹⁵⁾. この被害は図6に示すように, 埋没谷が特に深い位置でN値が大きくて厚い砂層の下の極軟弱粘性土層が厚いところほど酷く生じている. これは埋没谷内堆積土層の下流側

への強い動きによって発生したことが考えられる⁴⁾.

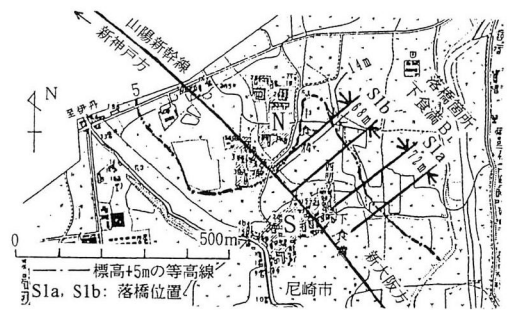
(原地形図1:1万、尼崎東北部、1956に追加)
図8 下食満高架橋の位置地形図⁵⁾¹⁸⁾

山陽新幹線下食満高架橋(杭基礎)において、1995年阪神・淡路大震災のときに2ブロック(ここでは起点側からS1aとS1bブロックと称する)が軸直角方向に崩壊(落橋)した(図7)⁴⁾⁵⁾¹⁸⁾¹⁹⁾。図8の旧版地形図によるとS1aブロックは集落Sのある自然堤防の南東側にある埋没谷(盛土地)に、S1bブロックは集落Sの自然堤防とその北西方向にあって集落Nのある自然堤防の間の埋没谷の田圃に位置している。S1aブロックとS1bブロックでは、地盤面(G.L.)標高0.P.+5mの等高線にほぼ直角な方向に高架橋は変形している。表層地盤のこの方向への動きによってこの被害が生じたことが推定される⁵⁾¹⁸⁾。

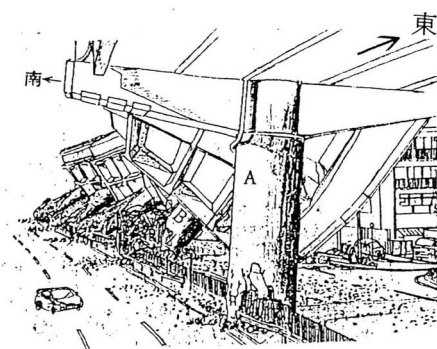
図9 阪神高速東灘高架橋の変状⁵⁾¹⁸⁾

阪神高速東灘高架橋(杭基礎)は1995年阪神・淡路大震災で橋軸直角方向の北側へ倒壊したが、それは芦屋川沿いの自然堤防と旧深江集落がある自然堤防の間の埋没谷部で生じた(図9,10)⁴⁾⁵⁾¹⁸⁾。埋没谷の東西両端の橋脚2本が最も顕著にせん断破壊し、主鉄筋段落し部に南上から北に下がる斜め亀裂が生じた。その間の橋脚は両端の橋脚の倒壊に引きずられて屏風倒しのように倒壊している。ここでは谷筋方向に北側から南側に急激に動いた地盤から力を受けて被害を受けている。上記の(2)a), b), c)の被害はいずれも埋没谷地盤内の砂・礫層の下に軟弱な粘性土層等がある表層地盤(上下逆転方地盤)が谷筋方向に動いたとき、それが橋梁のしっかりした杭・基礎に急激に止められて大きい偏土圧が基礎に作用したため発生したことが推定される⁵⁾。

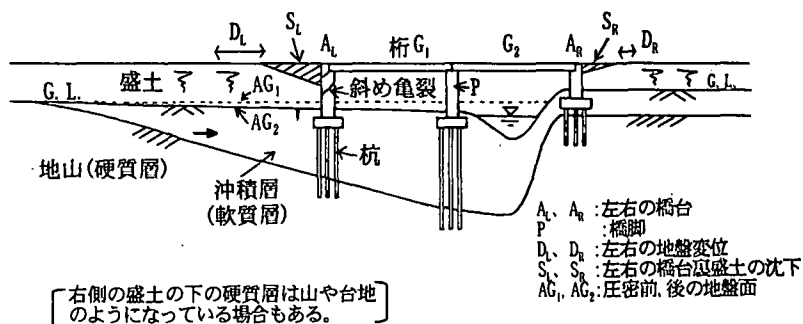
図 11 橋梁の軸方向の変形と地盤の関係例⁴⁾⁶⁾

以上に述べた橋梁の軸方向の変形と地盤の関係を示す模式図の 1 例を図 11 に示すとともに、被害原因を推定する⁴⁾⁶⁾。この図では右側の軟質層が薄く左側の軟質層が左側から右側にかけて厚くなっている。このような良い地盤と悪い地盤に跨っていて異種支持地盤状態にある橋梁では、軸方向(図では左右方向)の地震動と残留変位の大きさと方向は地盤構造に対応して発生する。即ち、それらの地盤変位は右側で小さく左側で大きく生じて不同変位が生じるし、橋台裏の盛土荷重は偏載荷重として作用するので、左右の盛土の変位 D_R と D_L はともに橋梁側と反対側よりも橋梁側により大きく生じるが、薄い軟質層上の盛土変位 D_R よりも厚い軟質層上の盛土変位 D_L が大きく生じる。また、盛土変位 D_L がその下の軟質層の緩傾斜底面の傾斜方向の右側に特に大きく生じるのに伴って、左側の A_L 橋台が大きく右側に押し出されるとともにその裏側の盛土が大きく沈下し、さらにその左側の A_L 橋台に図に示すような斜め亀裂が生じることが多く、その上にそれに隣接する P_1 橋脚にも右側への大きい地盤変位が作用して亀裂等の各種被害が生じることが考えられる。

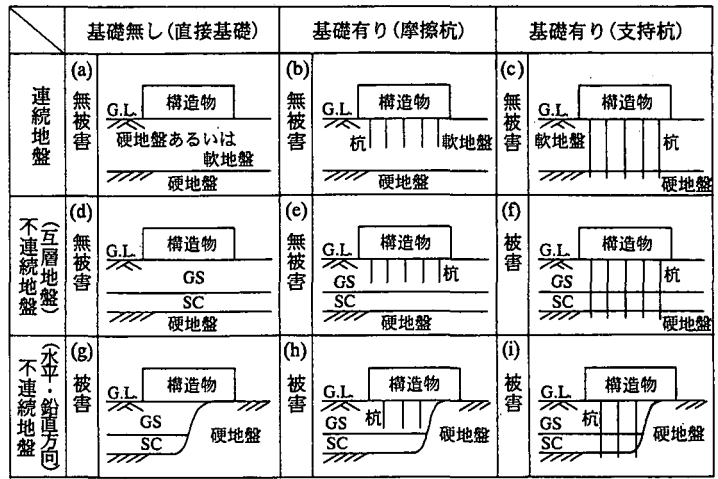
図 12 建造物に地震被害が発生しやすい地盤と基礎構造の関係⁵⁾

a) 図 12 に橋梁を含む各種構造物の地震被害の有無を地盤と基礎構造から分類して示す。a~c のように

基礎上の表層地盤が一様なときは、直接基礎、摩擦杭、支持杭いずれの場合も被害が生じにくい。d~f の上下逆転型地盤のうち、直接基礎 a と摩擦杭 e の場合に被害は生じにくい、支持杭 f の場合には被害が生じやすい。また、g~i の異種支持地盤ではいずれの基礎の場合でも被害が生じやすい。

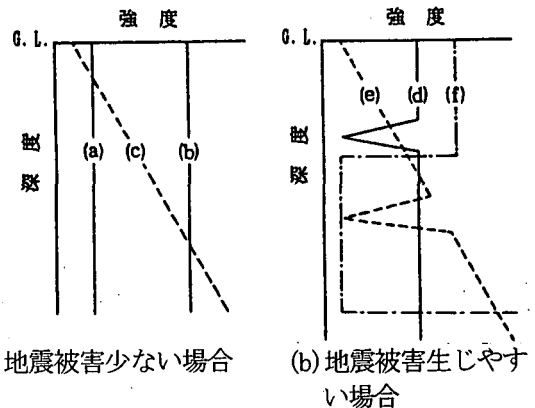
図 13 地盤強度の深度方向分布⁵⁾¹⁹⁾

b) 橋梁等の建造物の地震被害は地盤強度の深度分布が図 13(a) のような場合に少なく、図 13(b) のような場合に多くみられる¹⁹⁾。この図 13(b) は上記 a) の互層地盤(上下逆転型地盤)である。

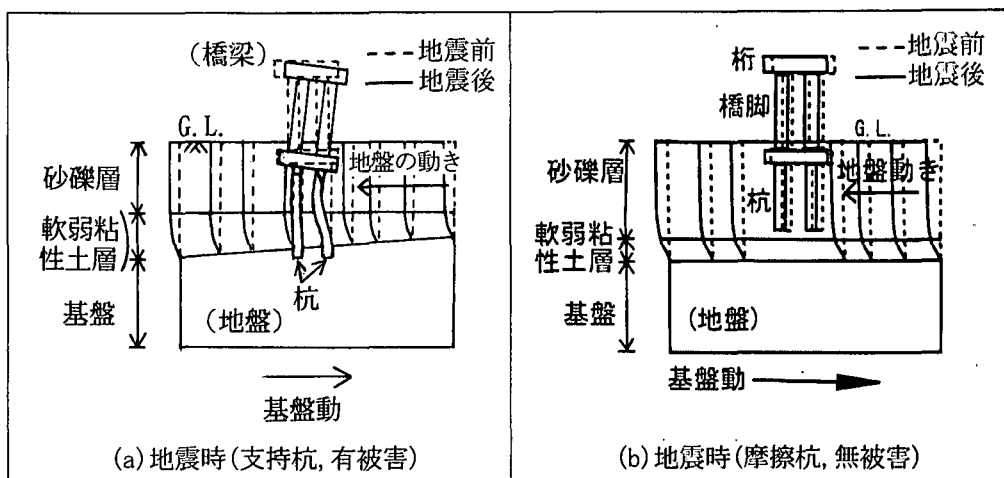
図 15 橋梁の地震被害機構の推定図(軸直角方向)⁵⁾¹⁹⁾

e) 軸直角方向の被害機構を示す図 15(a) について述べる。基礎に拘束された支持杭では、地震時に軟弱粘性土層上の砂・礫層が右から左側に動くとき、右側の杭は地盤から強い力を受けて大きく押されて(せん断力と圧縮力が作用して)斜め亀裂が発生し、左側の杭は受ける力(せん断力と引張り力が作用して)が小さくて押され方も小さいので水平亀裂が発生する。また、右側の杭は大きく曲がるが左側の杭の曲がり方は小さいので、結局橋梁全体が右側に傾斜する。その杭の亀裂等は「フチン」と杭の接続部あるいは土層境界部に発生する。これは埋土地盤に「フチン」が設置されているとき場合に生じる。

基礎が(上部工と一緒に)地盤の不動点のようになって、図 15(a)の現象が生じるのは基礎に拘束されたしっかりした支持杭等を持つ建造物基礎が地盤条件の不連続性を自ら作るため、即ち建造物基礎自体が不動点のようになって地震時の地盤の動きを止めて大きい偏土圧が杭あるいは「フチン」基礎に作用して被害が生じやすいと考えられる⁵⁾¹⁹⁾。

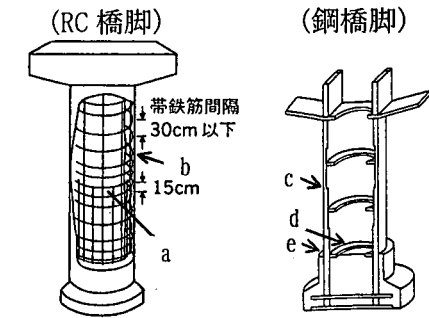
図 16 地震被害の生じやすい部位の例(文献 21)に追加)⁵⁾²²⁾

のような鉄筋の断落し部や帯鉄筋間隔変化部、板厚さ変化部、中詰コンクリート上端部、根巻きコンクリート上端部の他に、断面積変化部、隅角部、フチング・杭接続部、補強リブ端部、強度変化部、溶接部、継手部等からなる各種剛性変化点の部位等で地震被害が多く見られる⁵⁾²²⁾。これらはいずれも変位差の発生する部位であり、ここで発生する集中歪が被害原因と考えられる。このように地震時にも一般に問題が発生しやすいと言われている剛性変化点で被害が生じている。

さらに、橋脚や上部工の地震被害を軽減、防止するためには部材等の剛性を高めることの他に、剛性変化点を除去すること、あるいは剛性変化度を低減することが必要であると考えられる⁵⁾。

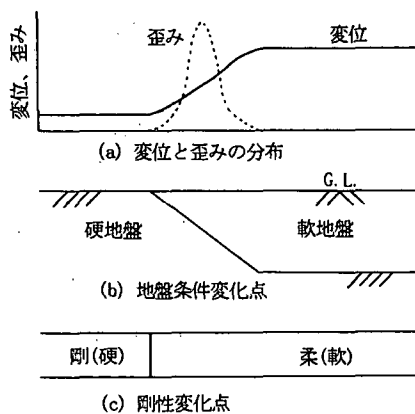
図17 不連続点における変位と歪の分布¹⁾¹⁹⁾

行士は地上訓練で身体強度を高めることは行っていないにも関わらず皆安全に帰還しているのを見ると、構造物が加速度で壊れるのかどうか検討する必要があるように考えられる。上述したように橋梁も含めて各種構造物の地震被害が、(1)地盤ではその条件変化点や強度変化点(硬軟地盤境界部,土質変化点,地質変化点)で,(2)構造部位の各種剛性変化点で極めて多く生じており,ともに不連続点で変位差の発生箇所(歪集中箇所)である(図17参照)¹⁾¹⁹⁾。震度7の領域も地盤の歪集中箇所が発生しており²³⁾、橋梁の地震被害の原因究明を今後とも継続する予定である。
