門型ラーメン橋脚（ピボットシュー）を有する鋼鉄道橋の 地震被害解析と耐震性評価

杉館 政雄¹・市川 篤司²・宮本 裕³・山本 學⁴

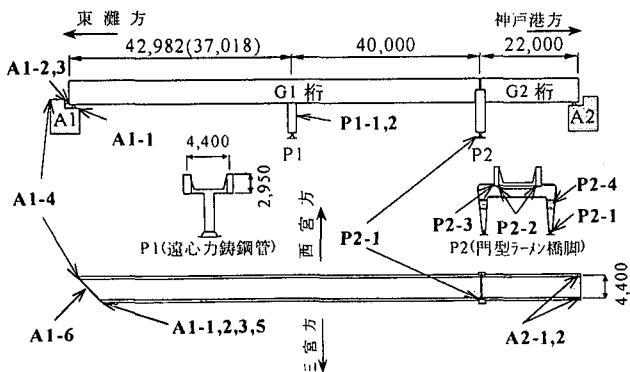
図-1 橋梁概要及び被害状況

残りの1径間は単純桁形式で構成されている。A1橋台には斜角右36度で鉛直シュー(橋軸直角方向固定)と水平シュー(橋軸方向固定)が分離して取り付けられている。連続桁を支えるP1橋脚は遠心力鉄鋼管製で桁と剛結したピボットシューを有する1本柱橋脚である。P2橋脚は、脚基部がピボットシューによるヒンジ構造で脚上は連続桁と単純桁を可動シューで支える門型ラーメン構造になっている。またA2橋台には通常の鉛直固定シューが取り付けられている。被害はおもに桁支承部および門型ラーメン橋脚部に集中している。被害の概要を表-1に示す。なお、図-1に示すA1-1等の記号は表-1に示す記号と対応している。

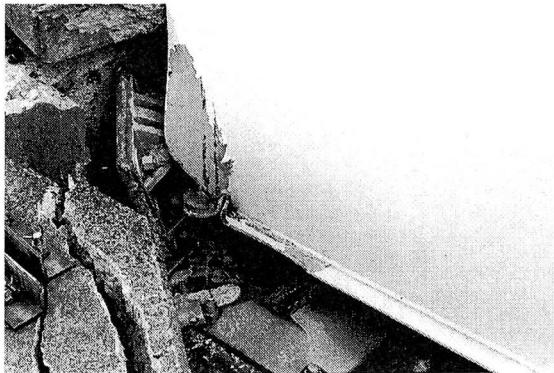
記号	部材	位置	記号	損傷概要	備考
A 1	鉛直シュー	鈍角側	A1-1	橋軸直角方向ずれ止破損	写真-1
	水平シュー	鈍角側	A1-2	シュー取付PC鋼棒破断	写真-1
	主桁	鈍角側	A1-3	主桁取付けリアブレード破断	
		鋭角側	A1-4	パラペット破損	
		両側	A1-5	桁端部の破損	写真-1
P 1	橋脚	—	P1-1	約50cmの傾斜	
		—	P1-2	塗膜剥離	写真-5
P 2	ピボットシュー	鈍角側	P2-1	逸脱(40cm東灘方へ、20cm沈下)	写真-3
	主桁シュー	両側	P2-2	破損(橋脚上の可動シュー)	
	主桁	鋭角側	P2-3	約20cm浮き	
	橋脚	添接部	P2-4	塗膜剥離	写真-2
A 2	シュー座	両側	A2-1	破損	
	アンカーボルト	両側	A2-2	全てのアンカーボルトの抜け(約30cm)	写真-4

写真-1 鉛直シュー、水平シューの破損

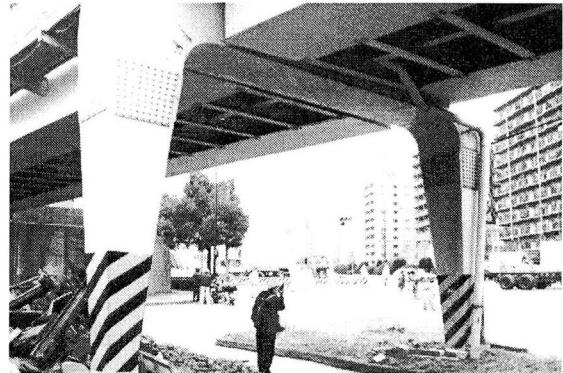
写真-2 門型ラーメン橋脚 (P2)

P2 橋脚隅角部については、鈍角側、鋭角側とも応答値に差はない、また両者とも設計で考慮している最大の作用力を上回っているが、降伏耐力には達していない。

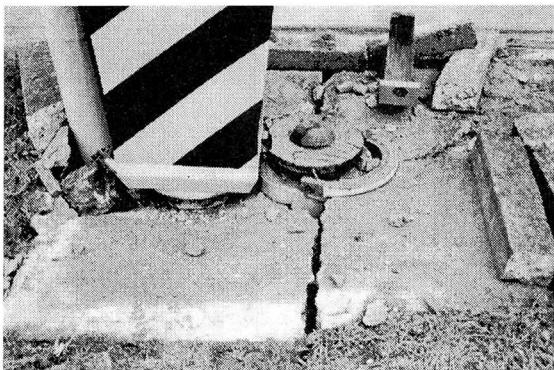
写真-3 ピボットシューの逸脱 (P 2)

- 表-4に、支承部の動的解析から求めた応答値、静的解析から求めた耐力および主な被害状況を示す。
- ①A1 橋台鈍角側の鉛直シューおよび水平シューには終局耐力を超える力が作用した。
 - ②A1 橋台鋸角側の橋軸直角方向反力は鋸角側に比べて小さく、降伏耐力(2200kN)以下である。
 - ③A1 橋台水平シューについてはパラペットの耐力が不足していた鋸角側はパラペットが破壊し、パラペットの耐力に余裕のあった鈍角側はPC鋼棒のみ破断した。
 - ④P2 橋脚の片側がピボットシューから逸脱しているが、応答値が終局耐力に達しており、跳ね上げ現象が生じた。
 - ⑤A2 橋台のアンカーボルトには引き抜き抵抗以上の力が作用した。

鈍角側のシューの破損以降、門型ラーメン橋脚の逸脱した鈍角側が跳ね上げ現象を数回(最大32.8mm)生じている(図-10)。一方、反対側は少なくその跳ね上げ量もわずかである(図-11)。これは、ピボットシューからの逸脱した実際の現象と一致する。また、これらはいずれも片方の脚が跳ね上げており、橋軸直角方向の地震波による上部工の慣性力によると考えられる。

②①のように桁支承部を補強すれば、ラーメン橋脚には跳ね上げ現象は生じないと考えられる。しかしそのためには支承部の補強が大掛かりになる。したがって、支承部の損傷を許容する対策も考えられるが、その場合には、跳ね上げ現象を完全に防ぐために 1800kN もの反力を新たに必要とし、その対策はあまり現実的でない。むしろ図-12に示すような跳ね上げ現象を許容しても元に戻るようビボットシューに逸脱防止ガイドを設ける方法が有効と考えられる。

③P2 橋脚の逸脱防止ガイドの設置（跳ね上げ現象を防ぐには 1800kN もの反力が必要で狭隘個所での施工は不可能）

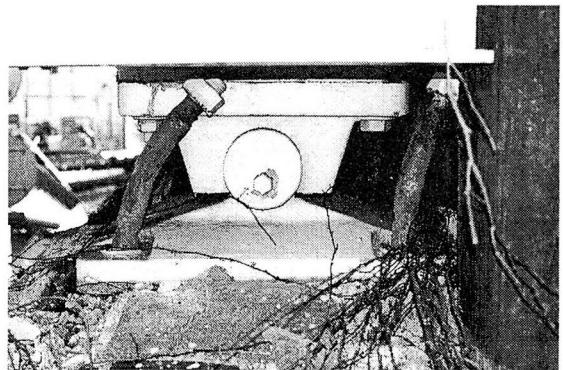
写真-4 アンカーボルトの抜け (A 2)

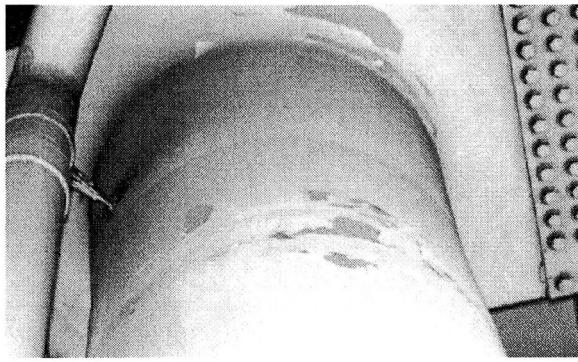
写真-5 P1 橋脚の塗膜の剥離状況

P1 橋脚の主桁との接合部付近には降伏耐力を超える 14000 kN·m もの大きなモーメントが作用した。実橋でもその付近で塗膜の剥離(写真-5)が生じて

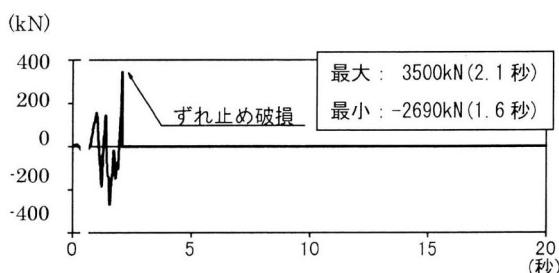
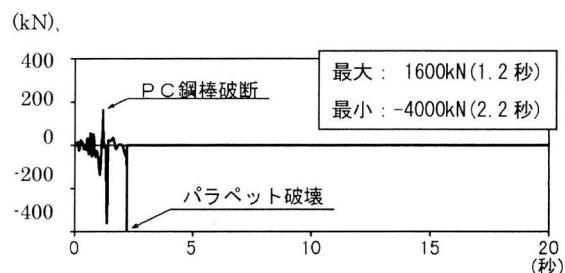
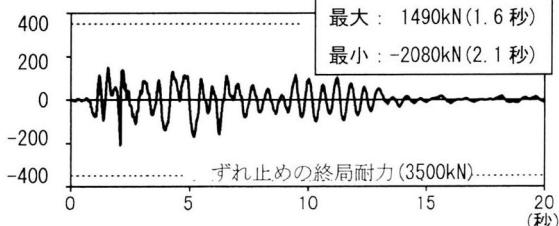
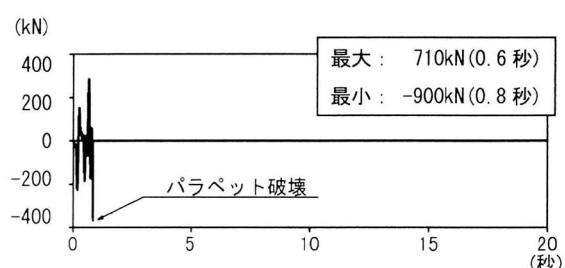
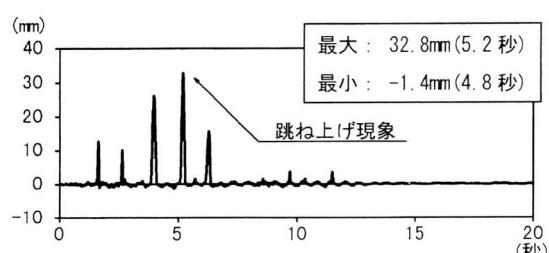
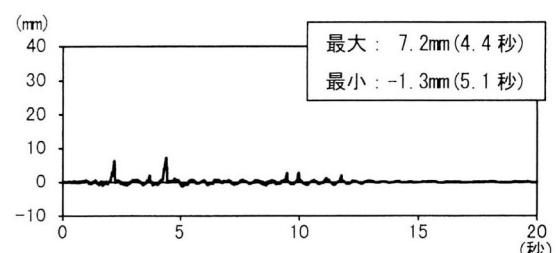
解析で得られた各支承部に作用する反力の時刻歴応答を図-6から図-9に示す。図-10と図-11はP2橋脚ピボットシューの鉛直方向変位の時刻歴応答波形である。

- ①A1 橋台鋸角側水平シューの破損 (図-9: 0.8秒後)
- ②A1 橋台鈍角側鉛直シューずれ止めの破損 (図-6: 2.1秒後)
- ③A1 橋台鈍角側水平シューの破損 (図-7: 2.2秒後)
- ④門型ラーメン橋脚のピボットシューからの逸脱 (図-10)

このように鈍角側の鉛直・水平シューおよび鋸角側の水平シューはかなり早い時点できずれ止めを破損したと考えられる。た、鋸角側の鉛直シューは破断に到っていない(図-8)。その原因は他の支承の破断により拘束がフリーとなり、反力が増加しなかつたためと推測される。

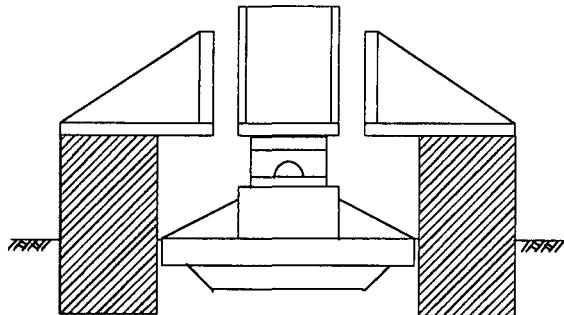
図-12 逸脱防止ガイドのイメージ
