(126) 1994年三陸はるか沖地震における上水道被害の要因分析

金沢大学大学院	福島聰一郎
金沢大学工学部	正会員 宮島 昌克
金沢大学工学部	正会員 北浦 勝
福井工業高等専門学校	正会員 吉田 雅穂
金沢大学大学院	藤野 崇之

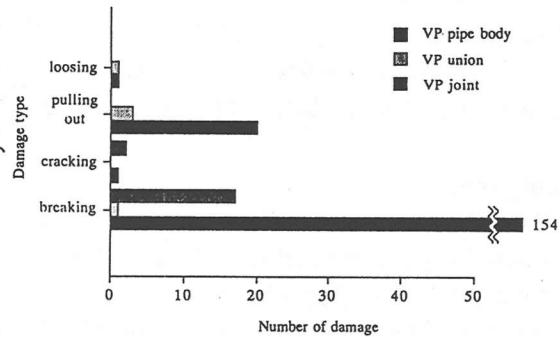
今回の地震による八戸市内での配水管の被害箇所は、配水管だけで296箇所にのぼった。管種、口径と被害の関係は後述するが、総じて口径の小さい管の被害が顕著であり、管種ではVP管の被害、特にVP管の継手部分での被害が多かった（Fig.1参照）。また、被害の形態は折損が最も多く、次いで離脱、弛緩の順であった。なお、今回の地震では沿岸地域で若干の噴砂現象が認められたほかは、市街地の一部で地盤の変形が見られたが、液状化の顕著な痕跡は認められなかった。これより液状

Fig.1 Damage type of VP.

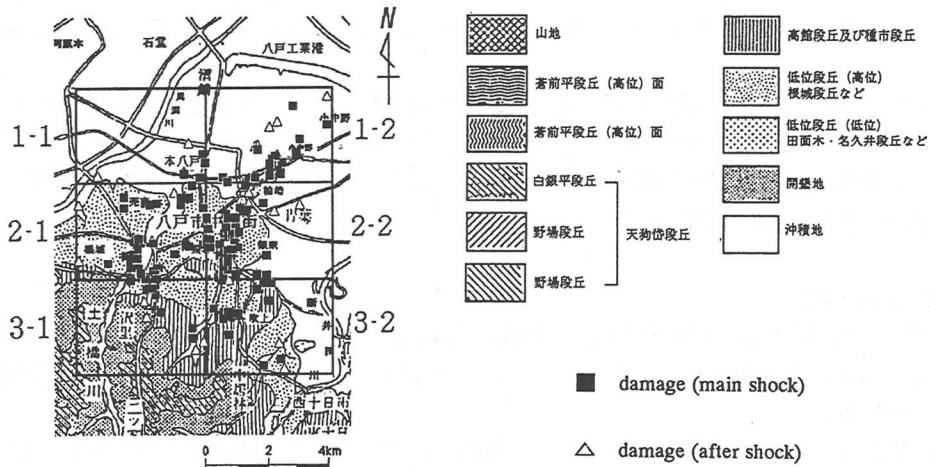
被害の集中した地区は、標高10m以下で馬淵川と荒井田川との間の低位段丘であり、緩やかな斜面の裾野部に位置する。JR八戸線以北に広がる沖積地にはあまり被害が見られない（Fig.2参照）。また、分析の対象地区以外の被害に注目すると、同じ沖積地に接する高館段丘の裾野部にも被害が見られることなど、総じて地勢の急変部において被害が集中していることから、地形的な影響が管路被害に大きく働いていたと考えられる。今回の現地調査で唯一噴砂現象の確認された港湾部に被害箇所が少ないとも特徴的である。これは港湾部に敷設されている管の口径が100mm以上で、管路の強度が比較的大きいこと、また市街地に比べて管の敷設延長が少ないことが原因と思われる。

Fig.2 Topography and damaged point of selected area in Hachinohe city.

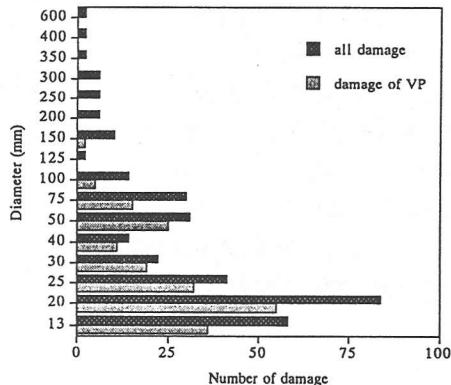
Fig.3は今回の地震で発生した八戸圏域水道企業団の全管轄区域における管路被害件数（総被害数330件）を、口径別に分けたものである。被害の大半が口径100mm以下の小口径管であり、その数は口径に反比例する形で増大していることが見てとれる。総被害数に対する口径100mm以下の管の被害は約88%であった。また、被害の発生したほとんどのVP管が50mm以下であり、八戸市内における50mm以下の配水管総敷設延長に占めるVP管の敷設延長の割合は60%であることから、被害がVP管の小口径管に集中したものと考えられる。

Fig.3 Relationship between diameter and number of damage.

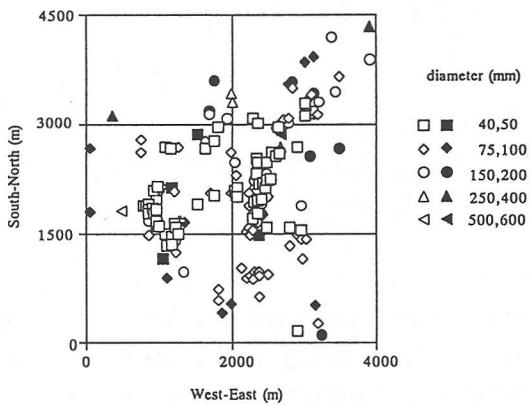
Fig.4は対象地区における管路被害地点を口径別に表示したものであるが、ほぼ同じ地域で口径の大小に関わらず被害が生じていることが見てとれる。このことより、

Fig.4 Distribution of damaged pipeline in relation to its diameter, open symbols as main shock and close ones as aftershock.

口径と被害地点とはほとんど相関がないと考えられる。

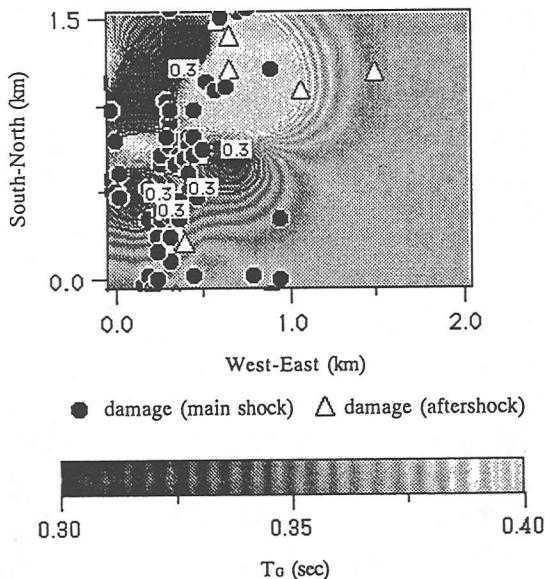
地盤柱状図の情報をもとに地盤の固有周期を求め、さらにKriging法²⁾により対象メッシュ内で固有周期の平面分布を推定した。なお、固有周期の平面分布の推定においては、地盤柱状図が多く得られているFig.2における1-1、2-1、2-2の3メッシュを対象に行った。Fig.5は2-2メッシュにおける固有周期の分布図に被害地点をプロットしたものである。同図より、固有周期が0.35秒前後の地点に被害が集中していることがわかった。同様に、2-1、2-2のメッシュにおいても固有周期が0.35秒前後の地点に被害が集中していた。このことより、地盤の固有周期が被害と何らかの関係があるものと思われる。今後、強震記録波の解析を通して、この点について検討していく必要がある。

Fig.5 Distribution of estimated natural period of ground (T_g) at area 2-2.
