# (155) 北海道南西沖地震・後志利別川流域における 液状化と地盤変状

○東京電力(株) 悦永賢司  
早稲田大学 濱田政則  
早稲田大学 澁谷武弘

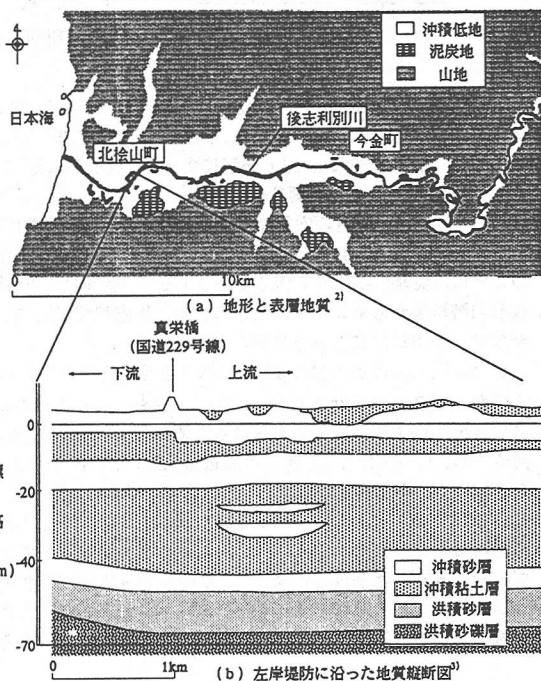
図-2 後志利別川に沿った地盤の状況

後志利別川は渡島半島の日本海と太平洋の分水嶺に端を発し、約80kmの流程を経て今金町・北檜山町を通り日本海へ注いでいる(図-2(a)参照)。中流の今金町からは直線的な形状となっているが、これは明治期からの河川改修の結果である。また、図-3からもわかるように、この流域は沖積低地の氾濫原で、後志利別川の度重なる氾濫により大きく蛇行を繰り返し、その痕跡が三ヶ月湖や小河川として残っている。後述するが、これらの旧地形が今回の液状化と地盤変状に大きく関与した。なお、この地域の基盤は地表面下-70mと深く、この上に堆積する沖積層は、N値30以下の非常にゆるい粘土・砂等で構成されている(図-2(b))。

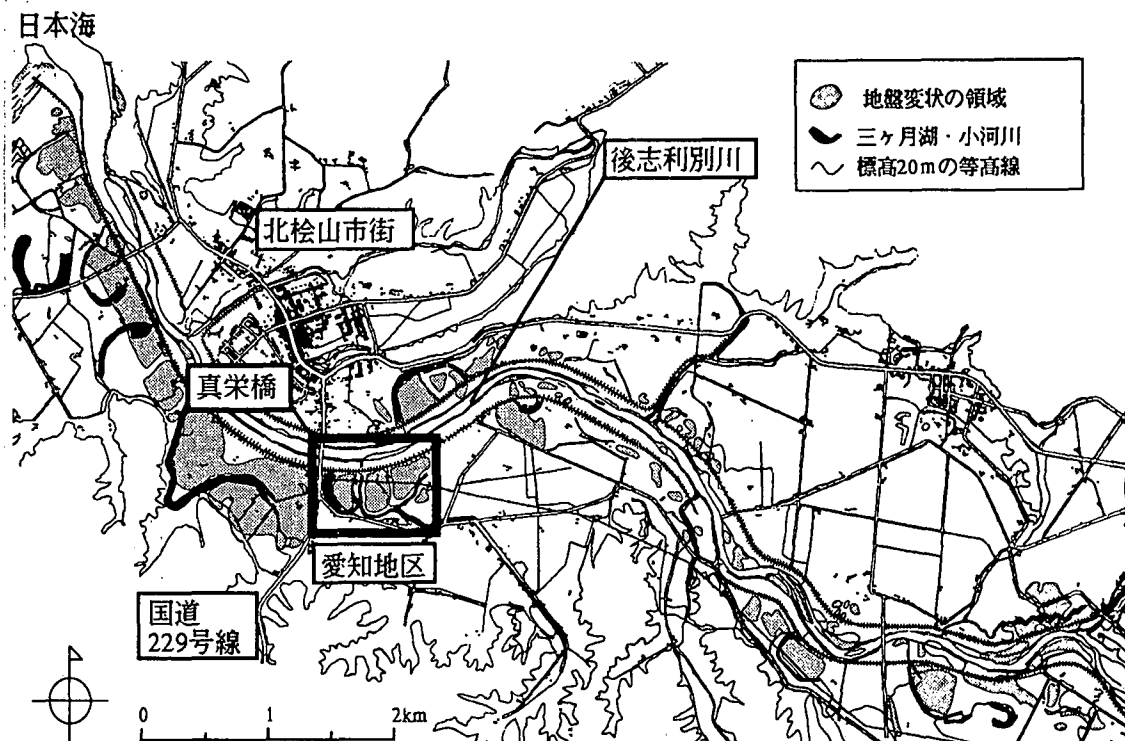
図一3 後志利別川流域と地盤変位発生地区

図-3に後志利別川流域で噴砂・クラック等の液状化に伴う地盤変状が見られた地域を示す。ただし、これは地震後の堤防の被害状況を把握するために北海道開発局により地震の翌日に撮影された航空写真より判読したものであるため、周辺低地全域をカバーしているわけではない。これらの航空写真(1/4000、1/2000)に基づき地割れ、噴砂、水没地域等の地盤変状を判読した。また、地震前後の航空写

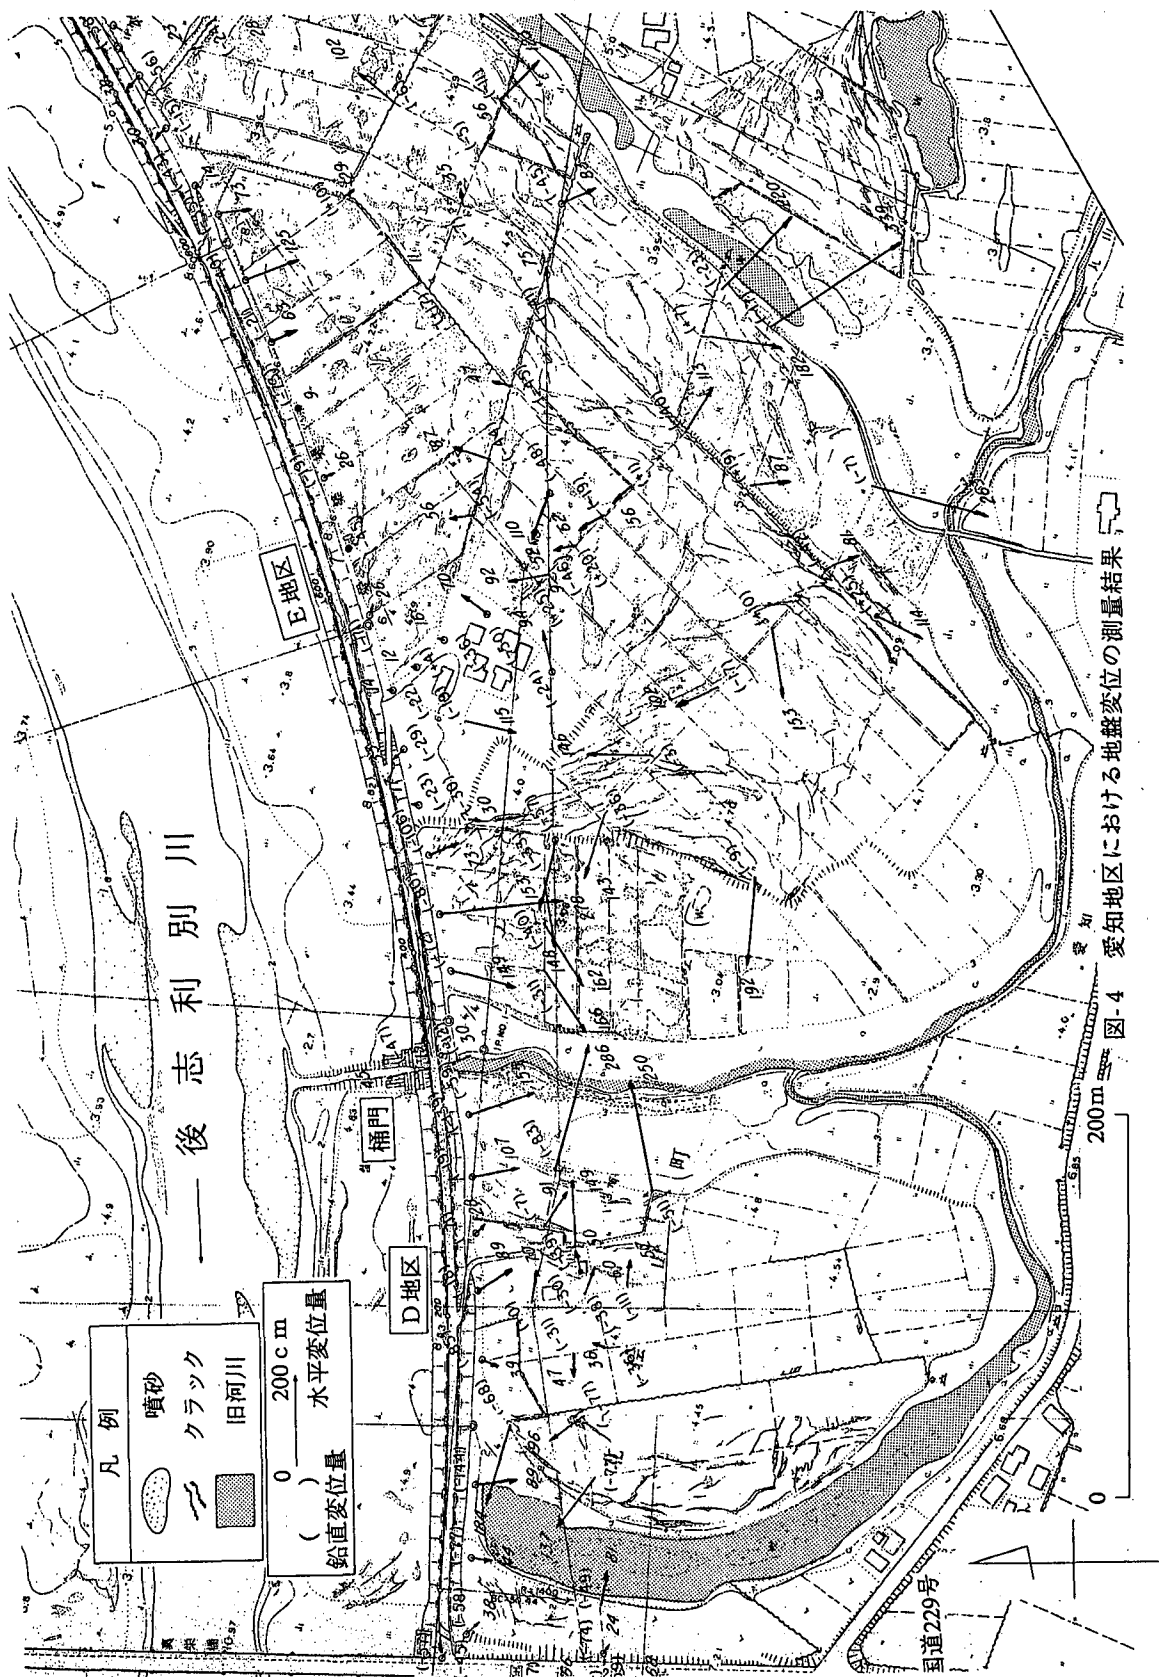
真（地震前の写真は1984年に北海道開発局により撮影されたもの）を用いた航空写真測量により、地盤の永久変位を測定した。測定の方法は、浜田らによる方法と同様である<sup>4)</sup>。なお、この測量の精度は、水平方向で±22 cm、鉛直方向で±20 cm程度である。代表的な地域として、河口上流約4 km左岸の愛知地区における地盤変位の様子および測量結果を図一4に示す。これより、地割れ、噴砂等の液状化現象は、主に、三ヶ月湖・小河川等の旧河道の内側において発生しており、地盤は旧河道の円弧の中心から、旧河道方向へ2～3 m 水平移動し、0.5～1 m 沈下していた。さらに、地盤の移動方向と地割れが直交していることも読み取れる。このことは、現地形に残る旧河道ばかりでなく、大正期、明治期の地形図さらに、戦後すぐの航空写真による微地形判読結果からも確認された。これは、後志利別川流域全体に見られる傾向であり、河口上流約12 kmの今金町・豊田地区に至るまで確認された。

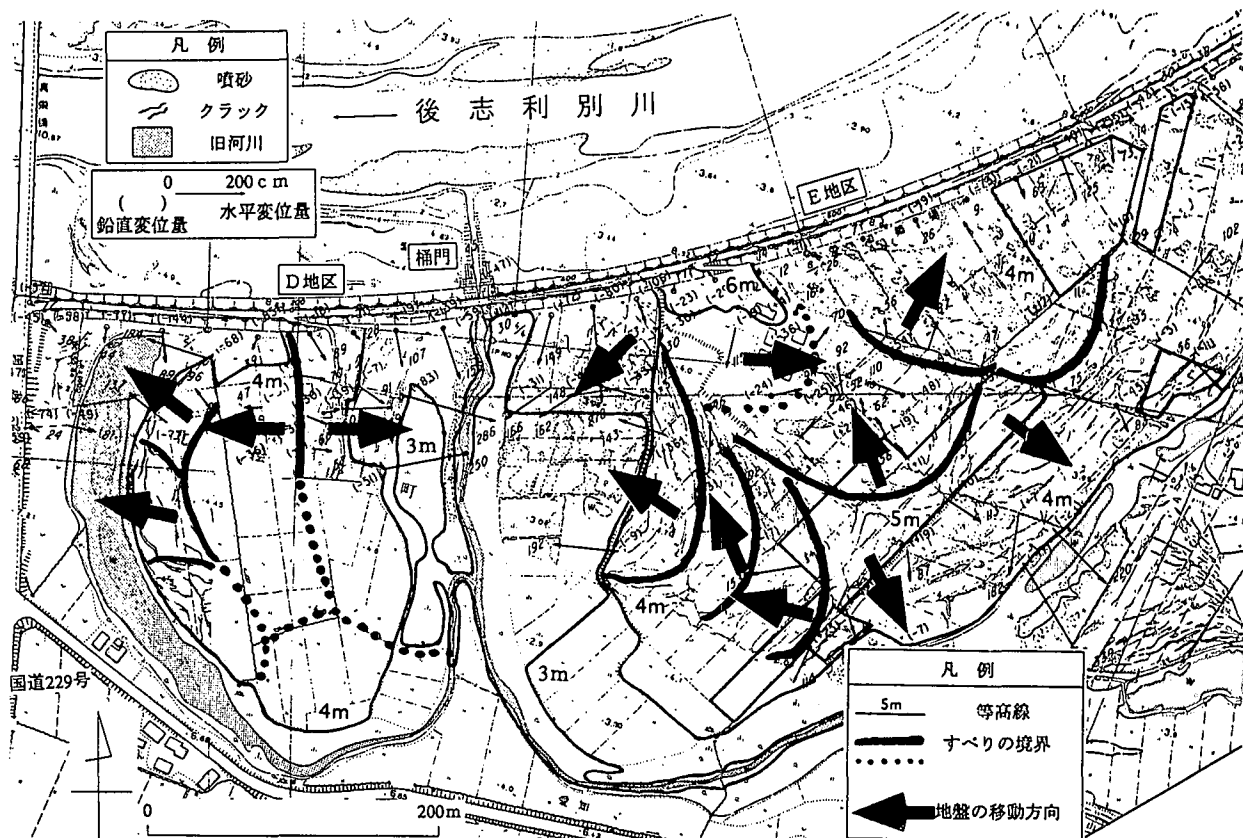
図-5 愛知地区におけるすべりのパターン  
(平面図)

この地区における地盤の変位は、永久変位（図中のベクトル）の向きと地割れの傾向から、図一5に示すいくつかのブロックに分れてすべりが生じたものと考えられる。ただし、堤防沿いの地区については堤防自体のはらみ出しによる影響も考えられるため、除外してある。またこの地区を、樋門を通過した後志利別川に注ぐ旧河道でD、E地区に分け、各々の周辺微地形と、これらの地区で行われた地盤調査結果<sup>2)</sup>から推定される断面を、図一6に模式的に示した。D地区においては、地盤の水平変位は、標高のやや高い円弧の中心部から始まり、標高の低い旧河道へ向かっており、特に旧河道付近では最大水平変位量が3 mにも達している。一方、E地区においては2つの微高地（堤防に隣接する標高6 mの地区と、やや南（下）側の標高5 mの地区）から標高の低いほうへ水平移動が発生し、やはり旧河道付近で水平変位量は最大となっている。しかし、この2つの微高地に挟まれた領域では、両方の影響を受け水平変位量は小さく、変位方向もやや複雑である。なお、この領域においても鉛直方向の変位は沈下为主であり、顕著な隆起は発生していなかった。

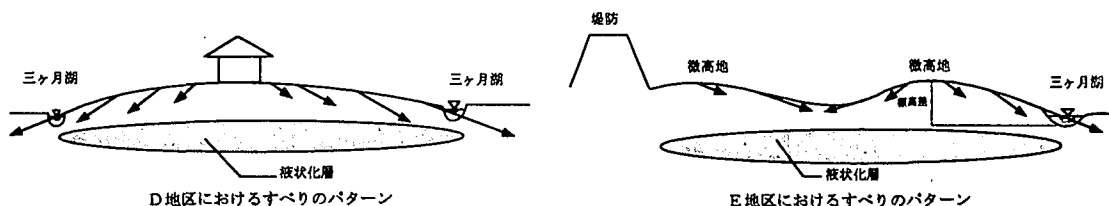
図-6 愛知地区におけるすべりのパターン  
(断面図)

うに、地盤の変位の方向・大きさは、比高約1m程度の微高地の存在によって大きな影響を受けたものと考えられる。
