# 兵庫県南部地震による下水処理場の 基礎杭に対する一考察

柳原 純夫<sup>1</sup>・中井 敏男<sup>2</sup>・中山 学<sup>1</sup>

兵庫県南部地震襲来時に多くの下水道施設が被災した。その内、東灘処理場の水処理施設建替え工事の中で、地盤掘削時に旧施設の基礎杭(PC杭φ350mm)の被害を定量的に把握するための調査を実施した。まず、得られた地層構成から、近傍にある被災した護岸を考慮した地盤解析を実施し、調査結果との比較を行った。次に、杭破壊状況等を踏まえ、杭の大変形問題として取り扱った数値シミュレーションによって被害の再現に努めた。その結果、当該地域では地盤剛性に低下は認められるが、噴砂現象を伴った大規模な液化化現象は見られず、基礎杭に地震時慣性力と地盤の地中部の変形分布を考慮した解析結果からほぼ被害状況を表せるとの結論を得た。

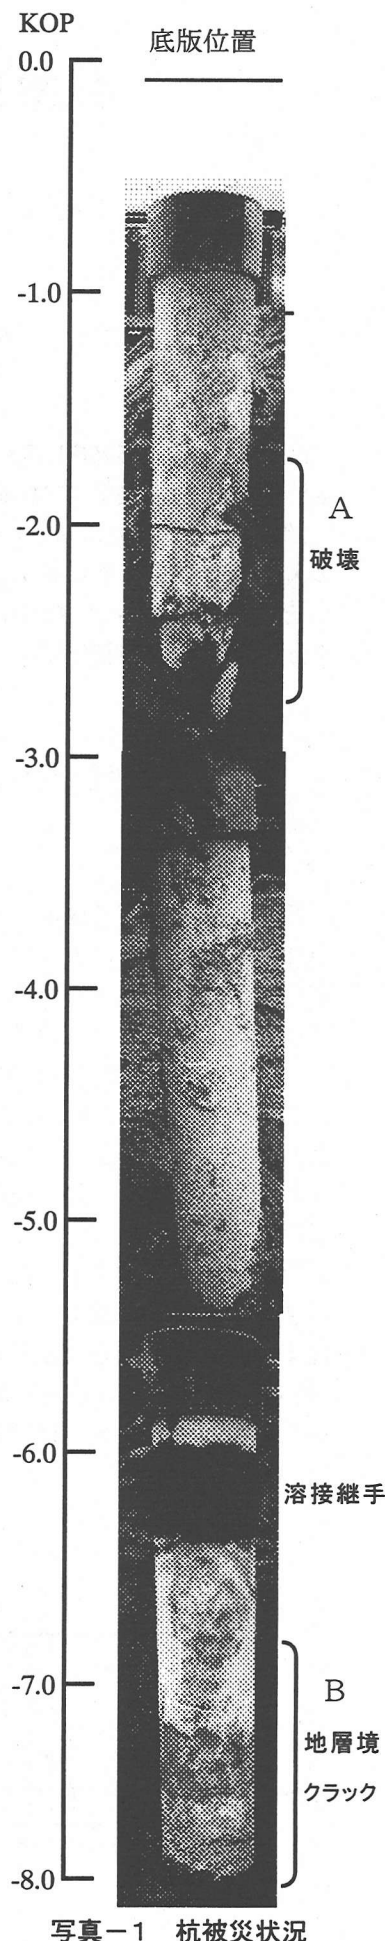
写真-1 杭被災状況

① 水処理施設北西部では、杭頭から2.5～3.0mの位置で杭部の破壊があり(写真-1 A), その他ではほぼ同じ位置でPC鋼線の切断やクラックがあった。この傾向は北側および西側ほどその程度は顕著である。また、ほぼ全基礎杭の杭頭部に0.3mm程度のクラックが認められた。

② 埋土と粘性土層境界で杭の破壊は認められなかったが、層境界上部では2～3本のクラック(写真-1 B)が認められた。なお、北西部では、同様の位置でPC鋼線の破断があった。

③ 埋土層では、層状、脈状に液化したと思われる痕跡も一部には見られたが、杭打設時の地盤の変形(層状湾曲)状態が層境界付近にあった点も含め、大規模に液化化現象が発生したと判断できる状況は認められなかった。

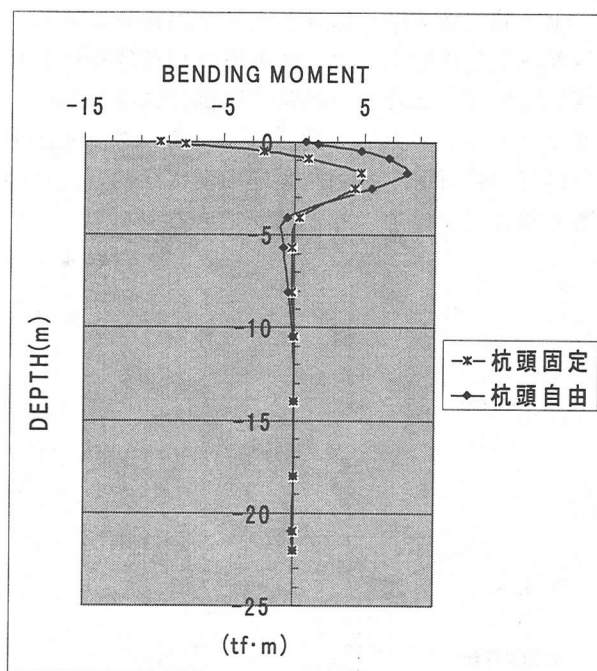
図-6 曲げモーメント図

①杭頭部の回転拘束が有る場合、最大曲げモーメントが発生する位置は杭頭部であり、 $M_u$  を超えた値となる。一方、回転拘束がない場合、最大曲げモーメントが発生する位置はほぼ底版下 2.0 m 前後であり、その値は $M_y$ を超えて $M_u$ に近い。

したがって、杭の被災状況から判断すると、実際の杭と底版の結合は、杭頭部の回転をある程度許した状態になっており、今回の解析ではほぼ被災状況を近似していると思われる。また、杭周辺地盤も降伏領域に達しており、1/10程度の地盤の剛性低下が予想される。
