# 1996年8月11日の宮城県北部地震 の震害について

田村重四郎<sup>1</sup>・鄭 志誠<sup>2</sup>・牧野 達謙<sup>3</sup>

マグニチュード 6 前後の地震でも、震央域ではしばしば構造物に被害がでている。本地震では震央距離 12km~18km の岩盤上で水平方向に 0.12g の最大加速度が記録された。震央域を踏査した結果、斜面の崩落が次々に発生し、周辺地域を含めて道路、橋梁、住家等に被害が生じていることが認められた。

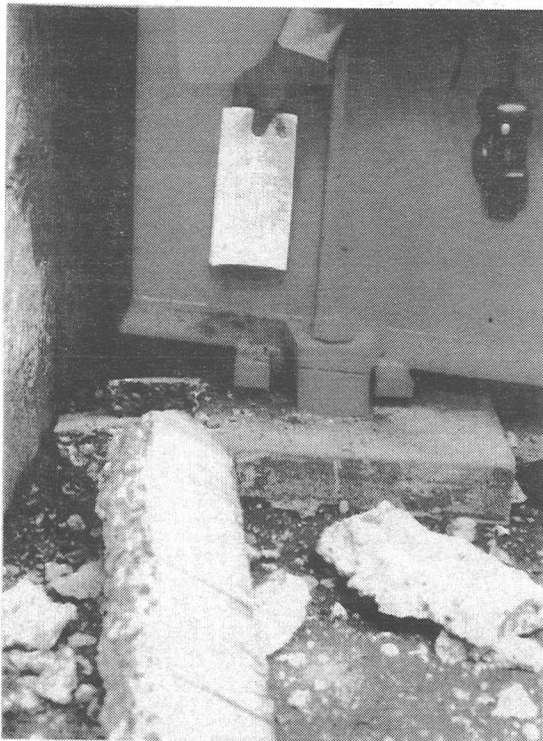
いる。支間長 25～26m、4 本主桁の 3 スパン単純合成桁橋で昭和 43 年 3 月竣工している。橋の両端では 30 cm 以上の段差が生じていて両橋台には亀裂が走り、中間スパンの北端部・西側の支承が破壊した。高さ約 12～13m の円柱断面の 2 基の RC 橋脚自体には損傷がないが僅かに河側に傾き、地盤との間には数 cm の隙間があって、周辺地盤は、橋脚が激しく振動し、周辺地盤が河心に向かって移動したことを推測される亀裂と変位があった。この辺りより震央に近付くにつれて道路の路肩の崩壊、縦亀裂の発生、沈下が増して、旧仙秋線のアプローチの沈下の分布に対応して発生している。本年 8 月 8 日に新仙秋道路が開通しているが、その直後にこの地震が発生した。旧仙秋ラインは地震のため縦亀裂、沈下、路肩の崩壊、更に斜面崩壊も発生し、使用不能になった。新仙秋道路は当該地域でトンネルと橋梁とを結んだ構成になっていて、トンネルの一部の施工継目で断面が微小な局部的変形をしたことを示す変化が認められたのみであった。トンネルは補修のため通行止めになっていたが、使用可能な状況にあった。

橋台と支承の被害（国道 108 号線中沢橋）

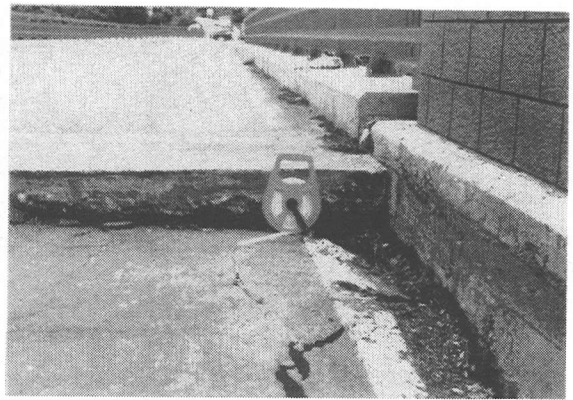
目立った被害構造物は橋梁と道路である。橋梁の被害の主なものはアプローチの沈下による段差の発生で、荒雄湖の北端から江合川に沿って北上し芹沢橋までの間に起こっている。多くの橋で東側のアバットで沈下が発生しているが、地震動の揺れに依るものであろう。この内中沢橋には構造的被害が発生して

アプローチの沈下（国道 108 号線中沢橋）

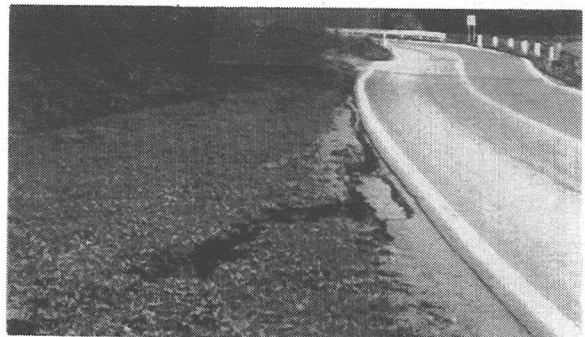
路側の崩落（旧仙秋ライン片倉森付近）

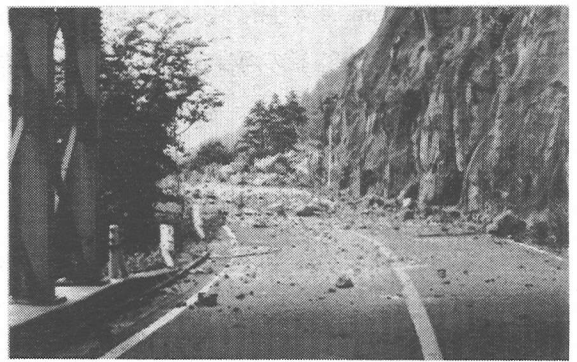
落石（旧仙秋ライン片倉森付近）

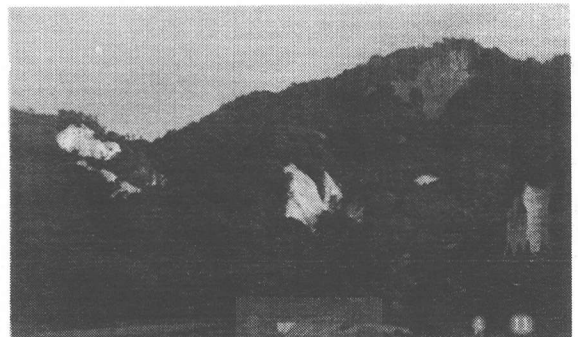
山地の斜面の崩落（荒雄岳）

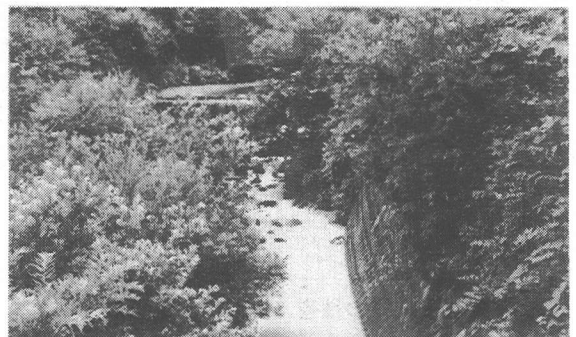
水道は簡易水道で、湧水を取水しているが、地震後白濁し、なかなか元の状態に戻らなかった（地区管理センター）。

河水の白濁（芦沢橋）
