# 1995年兵庫県南部地震による配水管の被害分析

1995年兵庫県南部地震による配水管の被害状況に着目し、その被害と復旧に関する分析を行った。対象とした都市は神戸市、芦屋市、西宮市、宝塚市、尼崎市、大阪市、伊丹市、明石市、川西市、豊中市、池田市である。まず、管種や口径などの違いによる各市の被害件数あるいは被害率の相違を調べ、地域特性を分析した。次に、GISを用いて配水管の各種属性データと被害箇所を地図上に入力し、この被害箇所図を地形地質図や地盤変状図などと比較し、配水管の被害分布の特性を調べた。さらに、西宮市については被害状況とともに復旧状況の分析も行った。

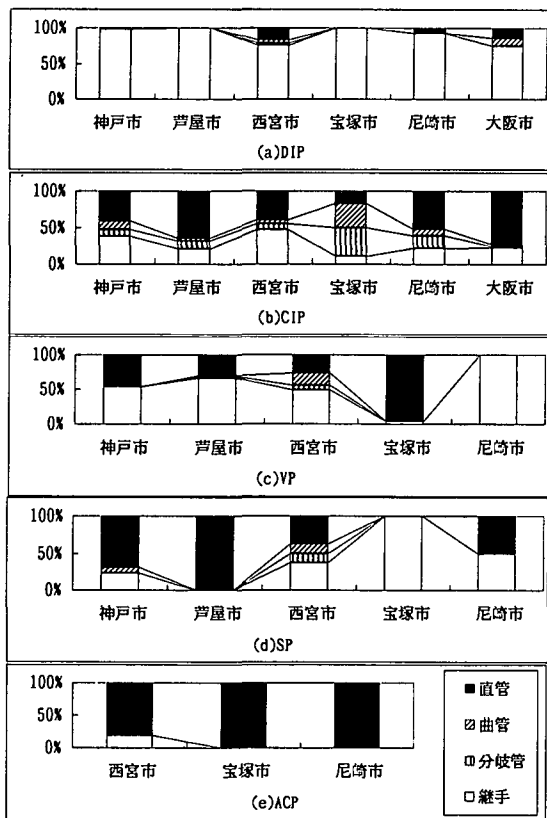
図-1 管種別に見た被害部位の割合

6市(芦屋市、西宮市、神戸市、宝塚市、尼崎市、大阪市)について、管種別に見た被害部位の割合を図-1に示す。

DIPにおいては、 $\phi 100$ 以上の管において口径が小さいほど、被害率が大きかった。被害の大多数(96%)は一般継手(A、K、T型)の抜けによるものである。耐震継手(S、S II型)の被害はなかった。図-1(a)に示すように、西宮市や大阪市ではDIPの継手以外でも被害が発生している。

CIPでも、口径( $\phi 100$ 以上)が小さいほど、被害率が大きかった。印ろう継手のCIPでは継手の緩みや抜けおよび管体破損が、A型継手を有するCIPでは継手の抜けと管体破損が見られた。CIPの管体部と継手部の被害割合は、図-1(b)に示すように、都市によって異なる。一般には直管の被害が目立っている。6市全体で見ると、CIPの管体被害は59%、継手抜けは37%、継手破損は4%であった。TS型継手を有するVPでは管体破損および継手の抜けと破損が生じた。

図-1(c)に見られるように、宝塚市では直管の被害がほとんどを、尼崎市では継手部の被害が全てを占めている。神戸市、芦屋市、西宮市ではどちらかといえば

継手部の被害が多い。6市全体によると、管体破損は42%、継手破損は30%、継手抜けは28%であった。溶接継手のSPでは溶接部の破損が、ネジ継手のSP(SGP)では管体破損および継手の抜けと破損が生じた。

被害モードのうち、管体破損が多く(78%)、次いで継手破損(11%)であった。ただし、都市別に見ると、図-1(d)のように、芦屋市では直管の被害(1件)が、宝塚市では継手抜け(1件)がSPの被害に対応している。3市(西宮市、宝塚市、尼崎市)におけるゴム継手のACPは他の管種に比べ、被害率が一番大きかった。被害モードとしては管体破損が88%を占める。その他、継手の抜けや破損も見られた。口径別による被害率の違いはあまりなかった。

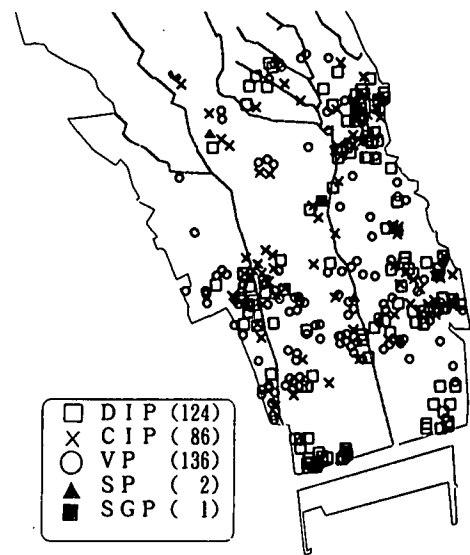
図-2 芦屋市の管種別被害箇所図

GISを用いて被害の地域分布特性を調べ、地盤状況などに関連させることにより、被害特性を明らかにすることを試みた。例として、芦屋市における管種別の被害箇所図を図-2に示す。

同図より、DIPの被害は南部の海岸沿いにある埋立地周辺と中東部の岩園町仲ノ池付近に集中していることがわかる。大きな地盤震動に起因した地盤変状により、南部では被害が多発した。中東部では地盤変状が見られなかったが、他の地域に比べ、軟弱な地盤であったため、被害が集中して起こったものと考えられる。

VPについては河川沿いに被害が多いものの、ほぼ全域に被害が分布している。なお、CIPとVPの被害が南部に見られないのは管路が敷設されていなかったためである。震度7の激震地域ではVPの被害が多く見られる。これは、DIPやCIPに比べて、VPの強度が弱いためである。

管体部、継手部、属具別に被害箇所図を作成した結果によると、各部位の被害箇所はほぼ全域に分布していたが、南部の埋立地では継手抜けの被害しか見られなかった。これは、地盤変状に追従して継手部で大きく伸縮したためである。

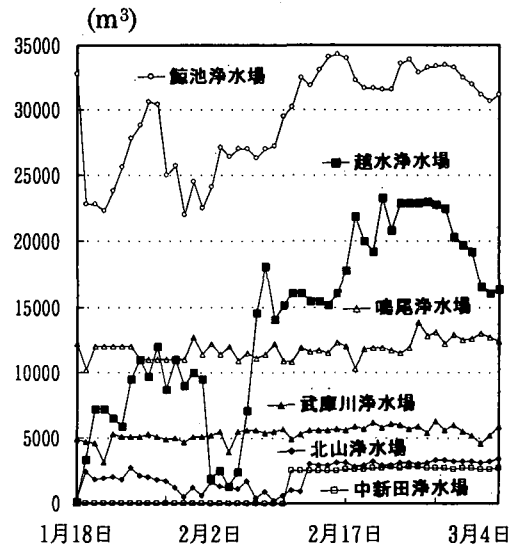
図-3 西宮市各浄水場における配水量の変化

図-3には、西宮市南部地域における各浄水場の配水量を示す。鯨池浄水場と越水浄水場は西宮市の水道システムの主要な浄水場である。これらの浄水場における配水量は大きく変化している。これは、阪神水道企業団の機能被害とその復旧に合わせて水圧確保のために配水調整を行った結果であり、復旧作業に活用されたと考えられる。

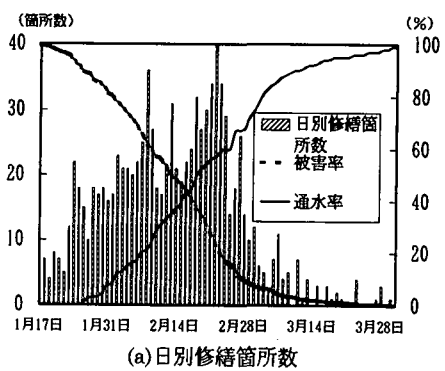
(a) 日別修繕箇所数

配水管の復旧作業における修繕箇所数を日別に整理し、被害率と通水率の関係を示すと、図-4のようになる。図-4(a)よりわかるように、一日当たりの修繕箇所数は地震発生直後から徐々に増加している。1月末から2月下旬にかけて、修繕作業は集中的に行われた。2月中旬には一時的に修繕箇所数が減少したものの、2月21日から2月28日(仮復旧完了)までの一週間における作業は大幅に進んだので、被害箇所数が急減している。

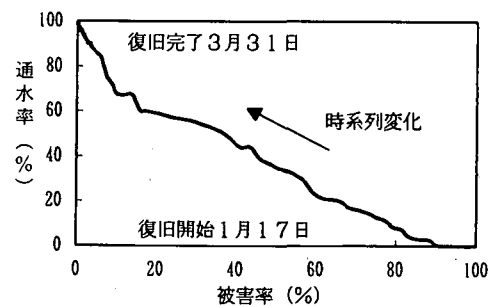
(b) 被害率と通水率の関係

図-4(a)に示した被害率と通水率の日別変化を図-4(b)のようにまとめた。被害率の低下に応じ、通水率はほぼ単調に増加している。しかし、その上昇率は鈍い。これは配水管の被害復旧から給水管への復旧推移がスムーズにいかなかったことを示唆している。なお、西宮市では、上流側の幹線部をまず優先的に復旧し、次いで下流側の復旧作業に取りかかる方針をとった。

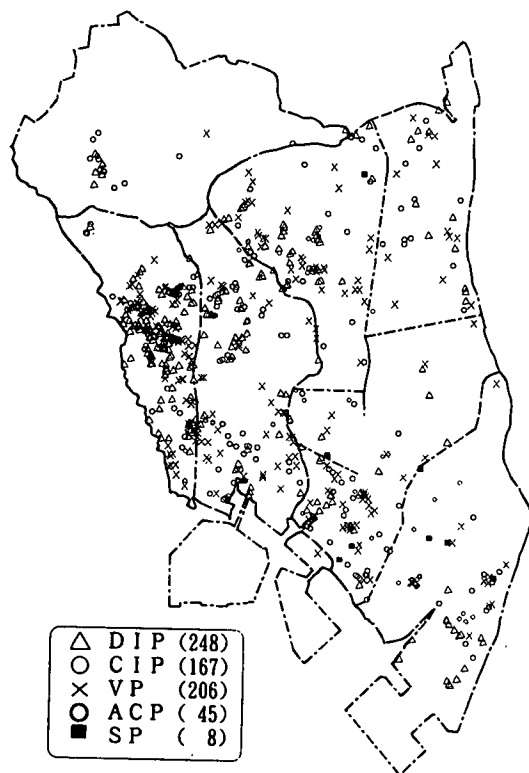
図-5 西宮市の管種別被害箇所図

次に、GISを用いて配水管の被害状況と復旧状況を分析した。図-5は西宮市南部地域における配水管の被害箇所を管種別に示したものである。図中には各水系ブロックの境界線も記入している。被害は市の北部よ

りも南部に集中した(北部10件、南部644件)。2本の活断層にはさまれ、かつ震度7の区域に属する阪水西部水系においては被害が多発した。被害割合を見ると、DIPが40.1%と最も多く、次いでVPの30.4%、CIPの22%となる。ACPやSPの管種別被害割合は少ない。被害率は、ACPが最も大きく(2.78)、VPが1.12、CIPが0.68、DIPが0.4と小さかった。

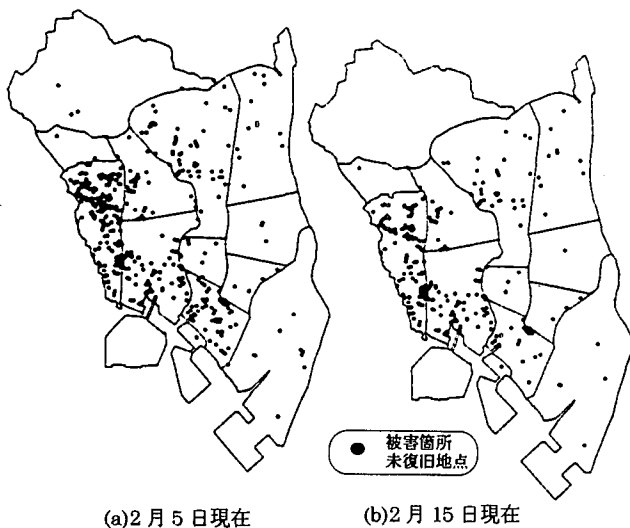
図-6 西宮市水道の復旧過程

前述した方針に従い、復旧作業は実施された。図-6は復旧作業の推移の一部を示したものである。図-6(a)は地震発生後20日目に当たる2月5日の被害未復旧地点(図-4における被害率71%)を、図-6(b)は2月15

日におけるそれ（被害率 46%）を示したものである。図-5 と図-6 を比べてわかるように、復旧作業は市東部から着手され、次に被害の多発した水系ブロックに移行した。被害箇所数の多いブロックでは各所で漏水や断水が発生し、水量や水圧を確保することが困難であった。発見した被害箇所を随時修繕する復旧戦略では効率性が問題となる。この解決のためには復旧支援システムの開発が急務である。ここでは示さなかったが、復旧に当たっては多くの人員や資材を必要とした。しかし、各団体および他府県からの支援協力を受け、復旧を早期に完了することができた。
