# 鋼製高架水槽の耐震補強設計

水道施設構造物においては、1995 年の阪神大震災を受け水道施設耐震工法指針の改訂がなされ、その中に規定されるレベル 2 地震動に対する耐震診断を実施する必要性が高まった。本論文の対象構造物は、その形状が特殊であること、及び構造物と内容水の連成振動が全体応答に影響すること、を考慮すると大規模地震時に複雑な動的挙動をすることが想定された。そのため、耐震診断及び補強設計にあたっては 3 次元 FEM モデルに基づく動的解析を適用した。本論文は、耐震診断及び補強設計を行うにあたり、入力地震動の規模との対応から、全体構造としての限界状態を満足するように、部位・部材ごとで使用・終局等の限界状態と照査基準を合理的に設定する設計の考え方とその実施結果について述べたものである。

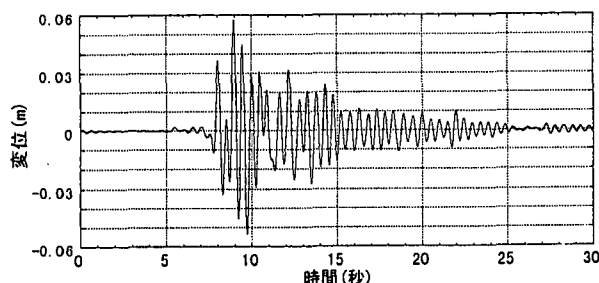
図-5 水槽天端水平方向変位

前述の条件のもと動的解析を実施した<sup>9)</sup>。ここでは、水槽天端の時刻歴応答変位(図-5)と柱上下端の最大断面力(表-3)を示す。水槽天端の最大応答変位は6cm程度であり、全体としては曲げ振動変形の生じにくい比較的剛性の高い構造物であるといえる。したがって、水槽本体の地震時変形による管の変形や破断のおそれはないものと考えられる。

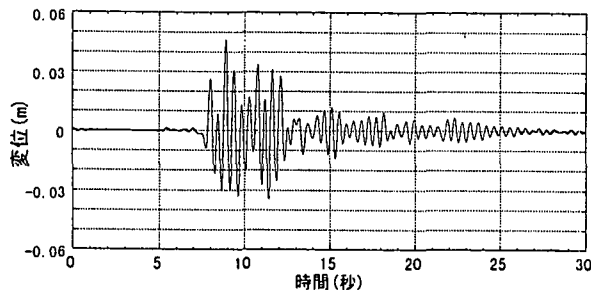
図-6 水槽天端水平方向変位(補強後)

補強後の構造物に対する動的解析の結果を表-5および図-6に示す。中柱では曲げモーメントが、外柱では軸力が卓越しており、構造物全体としての振動特性は現況とあまり変わらないといえる。しかしながら、中柱と外柱に発生する断面力が変化しており、現況に比べて中柱に発生する曲げモーメント・せん断力

がおおよそ 40%低減されている。これは、外柱の耐力が向上することによって、外柱と上部リング梁から形成されるトラス構造の剛性が高くなり、水槽本体の動きが拘束されるためであると考えられる。

補強諸元の決定には、耐震診断と同様に動的解析を基本とした手法をとった。中柱と外柱に巻き立てる鋼板の厚さをパラメータとして動的解析および照査を行い、最終的に適切と考えられる補強諸元を導出した。その結果、中柱および外柱にそれぞれ9mm程度の鋼板を巻き立てることで必要な耐震性能が得られることが明らかになった。
