非線形応答変位法による地下鉄駅舎の被災メカニズムの考察

神戸市交通局

パシフィックコンサルタンツ株式会社 山本一敏** 森 伸治**

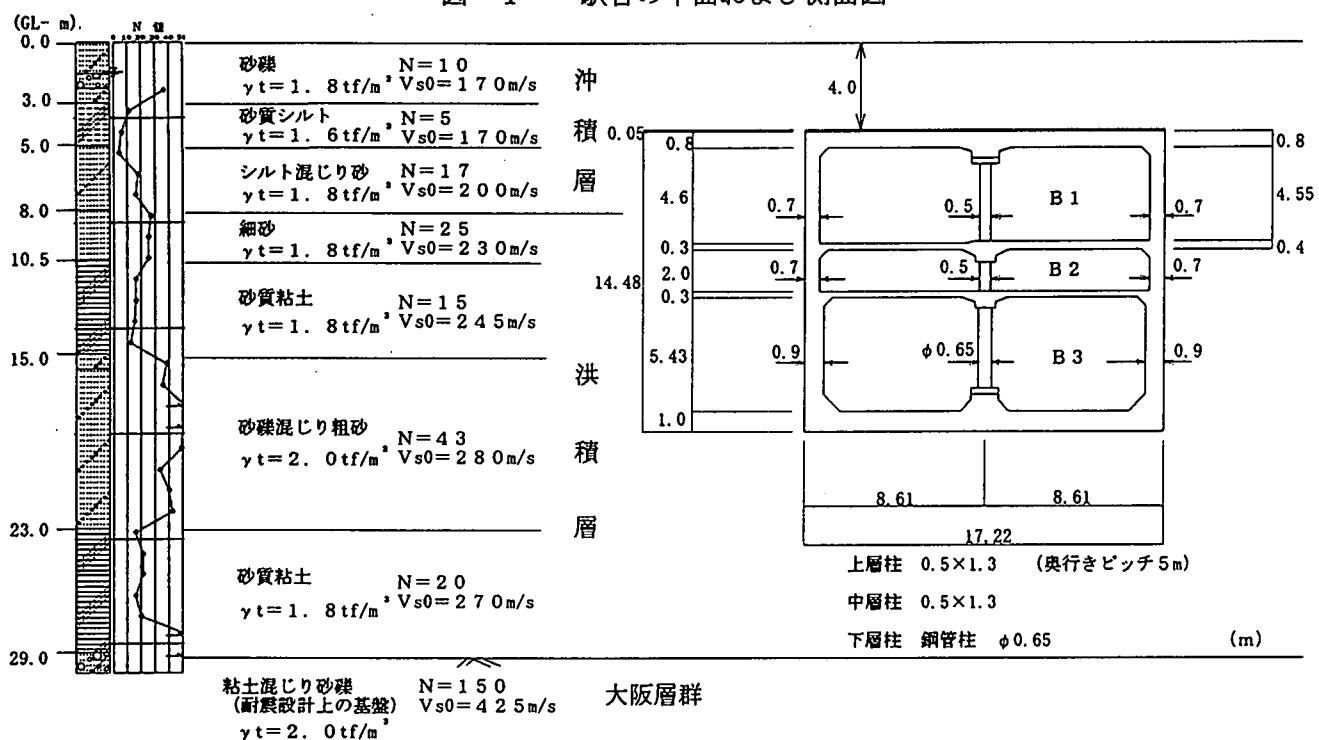
図-2 代表的な被災断面図および地盤条件

図-2に代表的な被災断面図と地盤条件を示す。この断面は、3層構造となっており、B1、B2階の中柱はRC製であり、B3階は鋼製である。図-3にB1、B2階の中柱配筋図を示す。帶筋はφ9の12.5cmピッチ（B1階中間のみ25cmピッチ）で配置されている。B1、B2階の中柱の平均圧縮応力は各々80, 100kg/cm²であり、同断面の側壁の10kg/cm²、一般的な道路橋のRC橋脚の10～15kg/cm²と比較すると極めて高い。

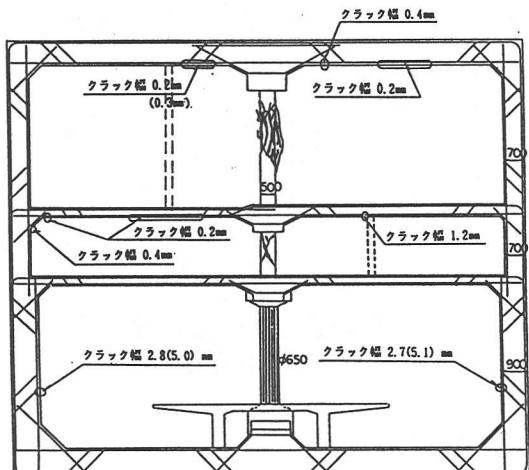
図-4 被災状況図

神戸市営地下鉄の被害は、新長田駅、上沢駅および三宮駅に集中した。新長田駅および上沢駅においては、両駅周囲の線路部も被災したが、いずれの被災もRC中柱の横断方向のせん断破壊と考えられるものが多数であった。これらの駅では、鋼管柱も用いられていたが、被災の確認はされていない。最も被害の大きかった上沢駅および周辺線路部では、421本のRC中柱の内192本（約46%）が被災した。この被災した192本の内、34本（全RC柱の約8%）では貫通クラックがあり、主鉄筋の曲がりが鉄筋径以上のものであった。

図-4および写真-1に図-2の断面の被災状況を示す。RC中柱の被災は、3層中B1階で特に大きく、ひび割れ面の立った斜めせん断ひび割れが生じた。なお、各床版、側壁にも最大で数ミリレベルのクラックが観察された。

() 内は同クラックの最大幅

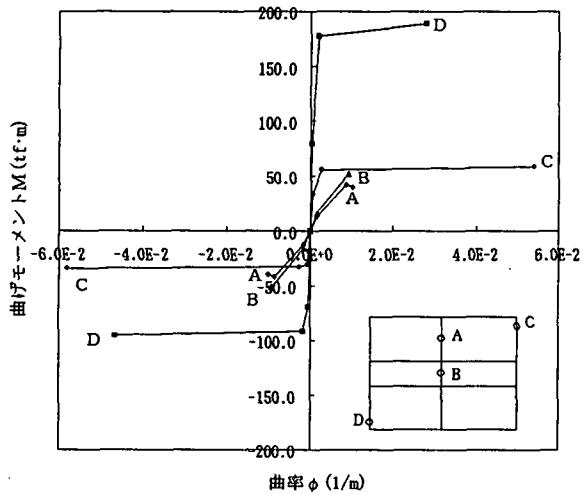
図-9 代表的部材のM～ ϕ 関係

図-8に応答変位法の解析モデルを示す。解析モデルは、地盤ばねによって支持された平面骨組みモデルであり、各部材にはM～ ϕ 型（曲げモーメント～曲率関係）の非線形性を考慮した。M～ ϕ 関係については、文献2)を参考に設定した。図-9に代表的な部材のM～ ϕ 関係を示す。同図を見ると、中柱の変形性能は側壁に比較して劣っていることがわかる。ただし、M～ ϕ 関係の設定に当たっては、軸力を常時の軸力に固定している。なお、比較ケースとして各部材の特性を線形としたケースも実施した。

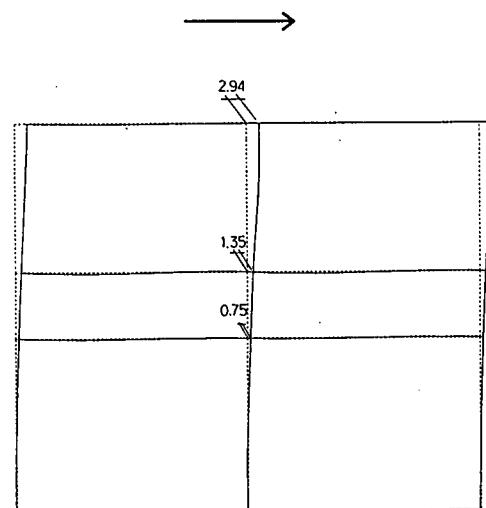
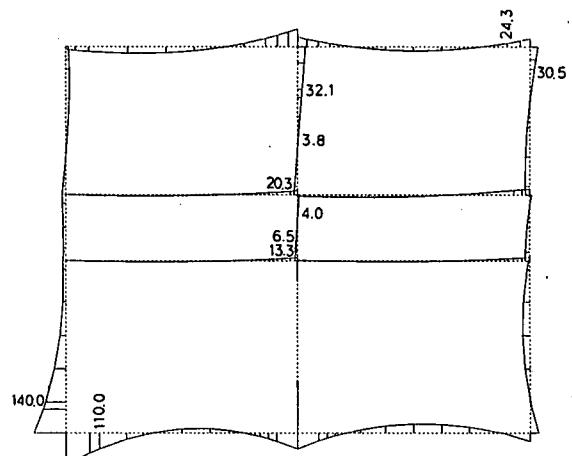
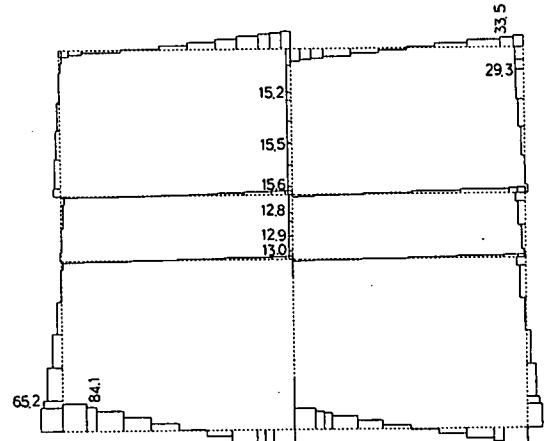
図-11 荷重レベル0.4における解析結果

図-11に構造物の非線形性を考慮し、1次元の地震応答解析の応答値に基づいたケースの地震荷重レベル0.4における変位、曲げモーメントおよびせん断力図を示す。駅舎には、地震時の地盤のせん断変形に伴い、横断方向にせん断変形が生じている。この結果、上～中～下床版に水平方向の相対変位が生じ、側壁および中柱は水平方向に強制変位を受けたような状態になっている。

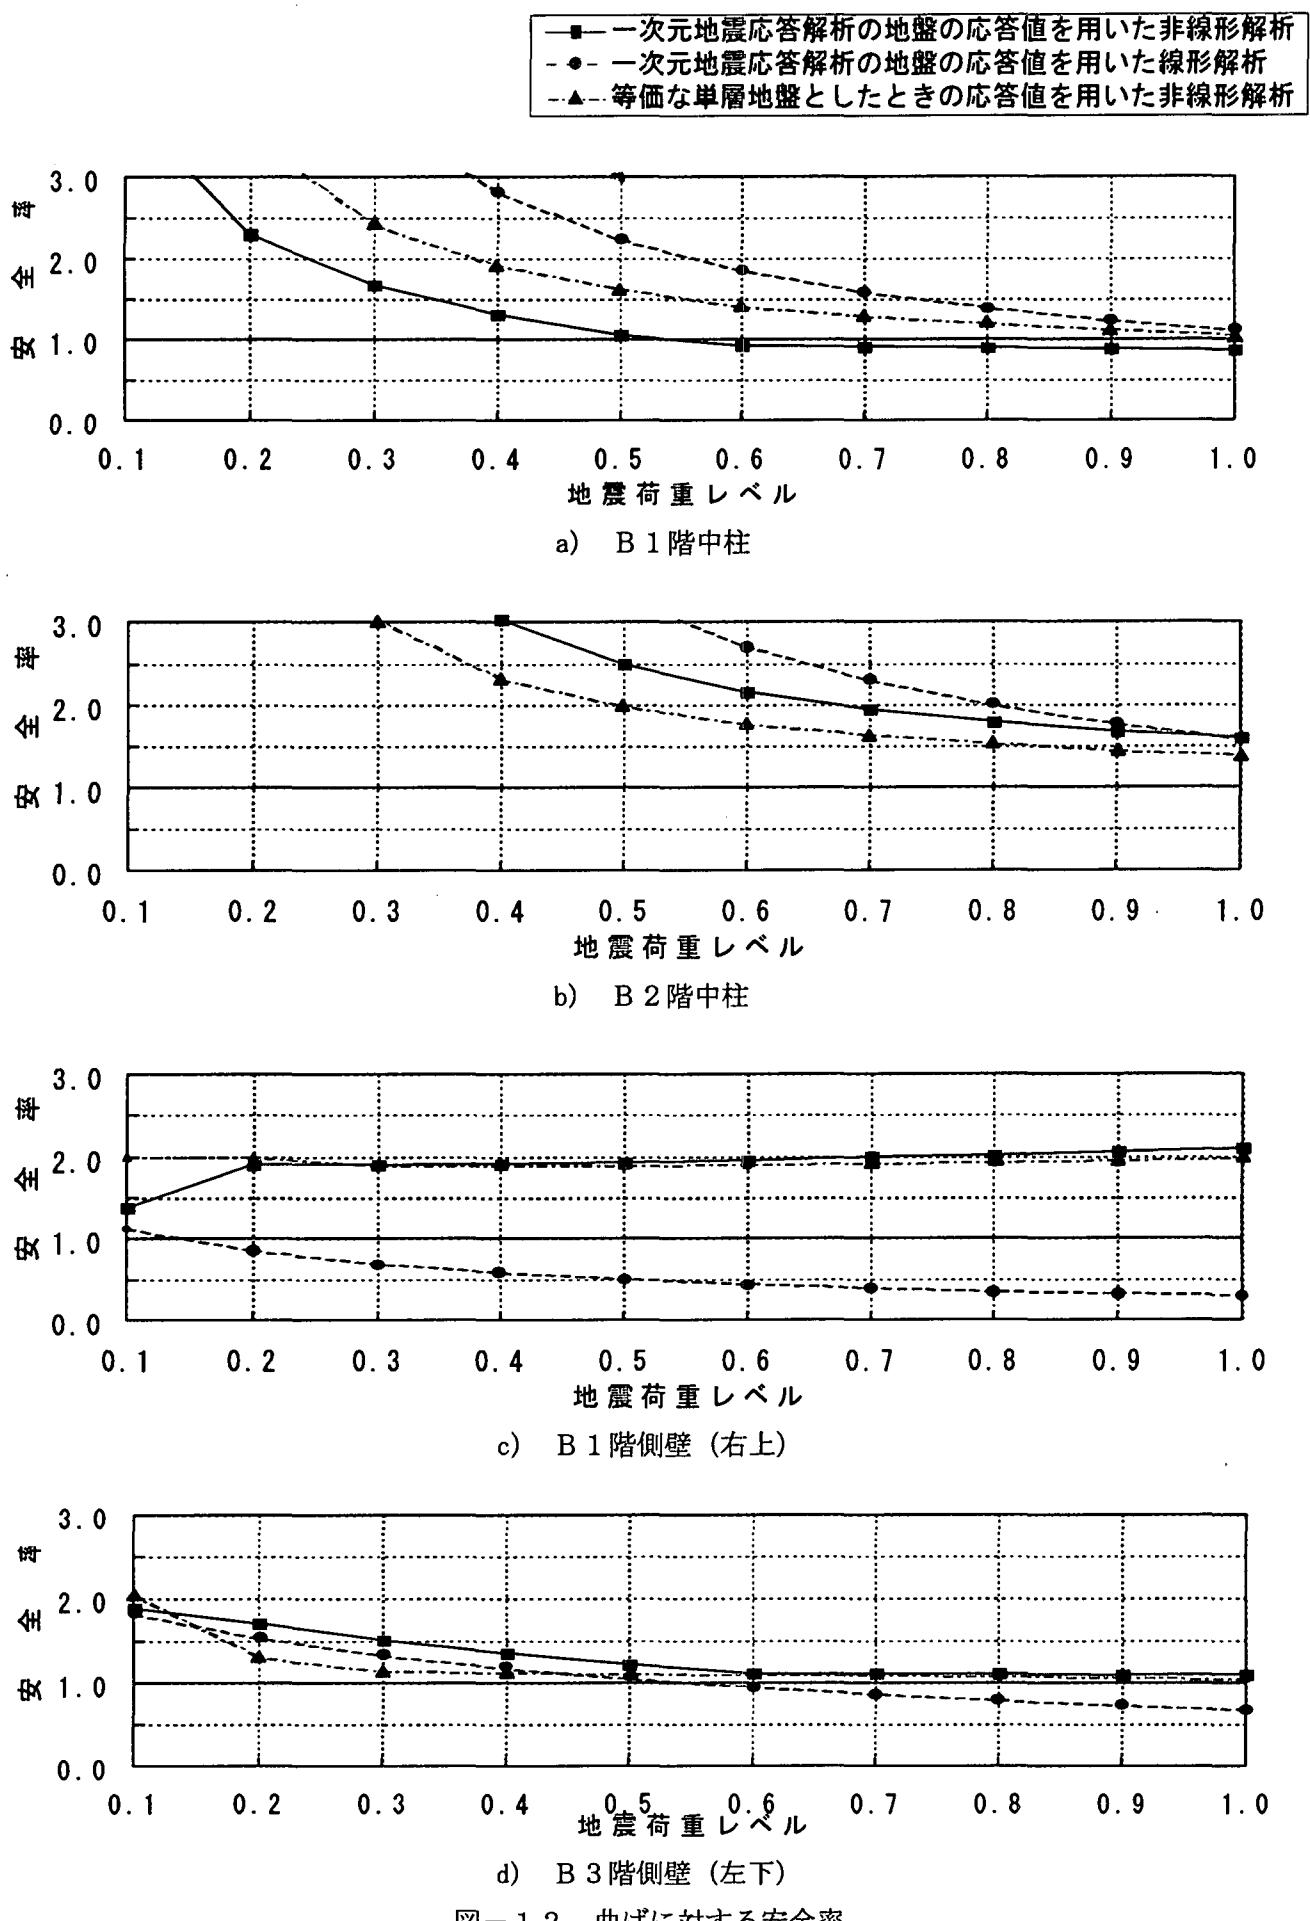
図-12 曲げに対する安全率

図-12、13に各荷重レベルの主な部材の曲げおよびせん断耐力に対する安全率（耐力／発生断面力）を示す。なお、耐力は、文献2）により算出している。この結果、前述の地震荷重レベル0.4において、B1階の中柱のせん断に対する安全率は1.0以下であるのに対し、他の部材ではせん断に対する安全率が1.0以上となっている。B1階の中柱の曲げに対する安全率は、1.3となっており、せん断が先行したことが概ね再現できているといえる。つまり、横断方向にせん断変形を受けた状態で、側壁に比較して変形性能に劣る中柱が被災したと考えられる。

図-12、13の構造物の非線形性を無視した線形の応答変位法について見ると、B1階より被害の軽微なB2階の中柱のせん断破壊が先行し、ほぼ同時にB1階の側壁にせん断破壊が発生する結果となる。このことは被災状況と整合せず、被災状況を説明するには部材の非線形性を考慮する必要があるといえる。

図-12、13の等価な単層地盤の応答値を用いたケースについて見ると、B2階の中柱のせん断破壊が先行し、ほぼ同時にB3階の側壁にせん断破壊が発生することになる。このことは、被災状況と整合せず、被災状況を説明するには地盤の応答値を的確に評価する必要があるといえる。
