## 空中写真を用いた震災直後の道路被害状況分析

立命館大学理工学部 塚口博司\*  
アジア航測株式会社 戸谷哲男\*\*  
中辻清恵\*\*

# Analysis on Damage of Street Function in Hanshin - Awaji Earthquake Disaster Using Aerial Photographs

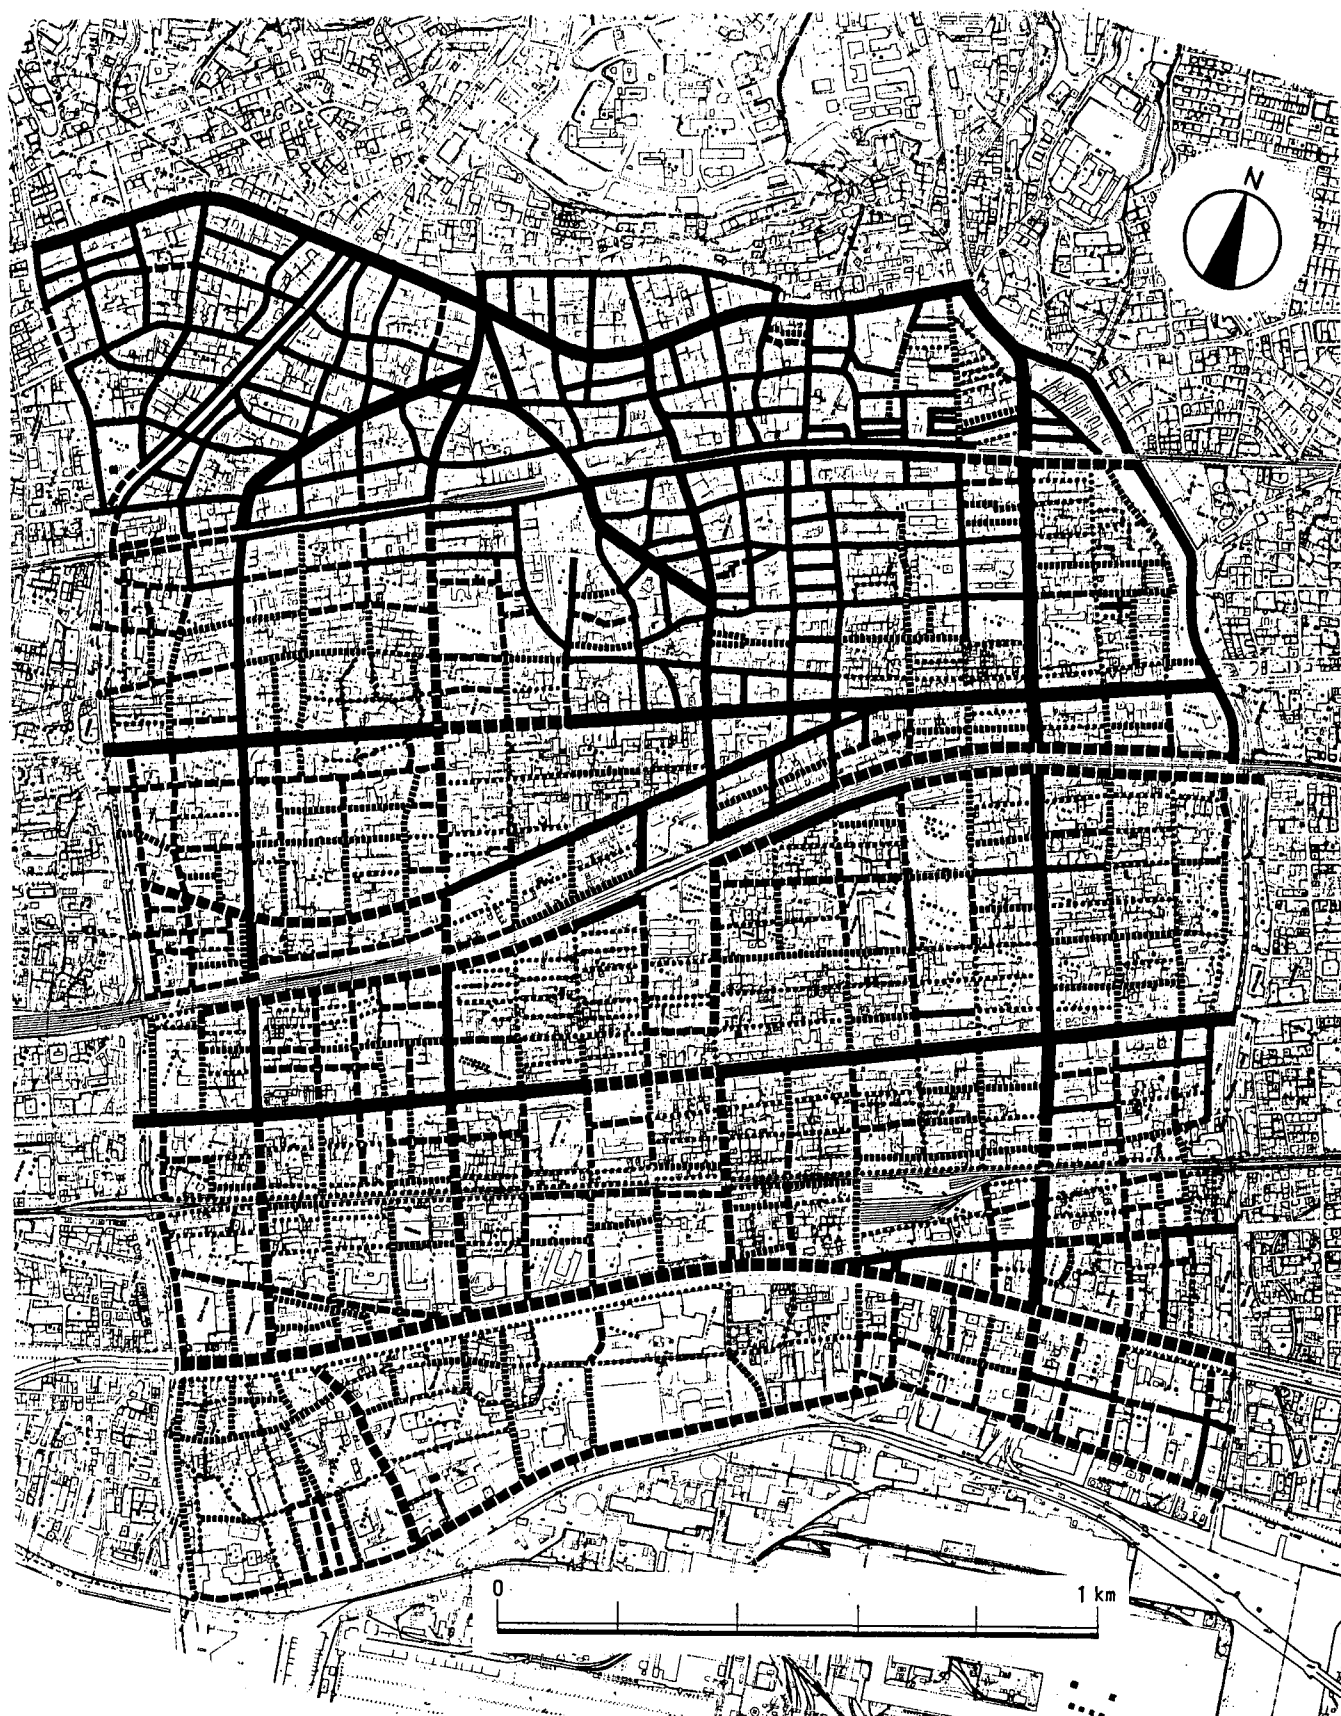
図-3 道路被災状況

上記の空中写真の判読より得られた道路被災状況結果は図-3に示すとおりである。

地区の主要な道路は、東西方向は北から山麓線、山手幹線、国道2号、国道43号の4路線、南北方向は、西から将軍通線、花園線、神戸六甲線、高羽線等がある。これら幅員16m以上の路線は一部被害はあるものの、車の通行は確保できている。しかし、これらの道路間に挟まれた市街地はかなり被害を受けており、道路の閉塞率が非常に高くなっている。

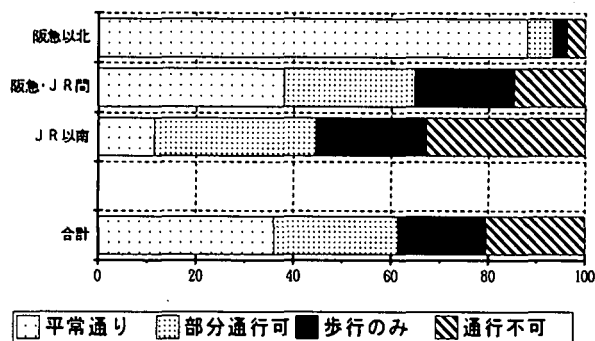
図－４ ブロック別にみた道路被害状況

図－４のようである。海岸に近い地区ほど被害が大きかったことがわかる。すなわち、阪急神戸線以北の地区では自動車が通行できなかった道路は１割未満であり、被害は比較的小さい。一方、阪急とＪＲ間の地区では、自動車が通行できた道路は約６５％であり、約１５％は全く通行不能であった。さらに、ＪＲ線以南の地区においては部分的ではあっても自動車が通行できる道路が半数以下であり、約３５％の道路が通行不能であったことがわかる。

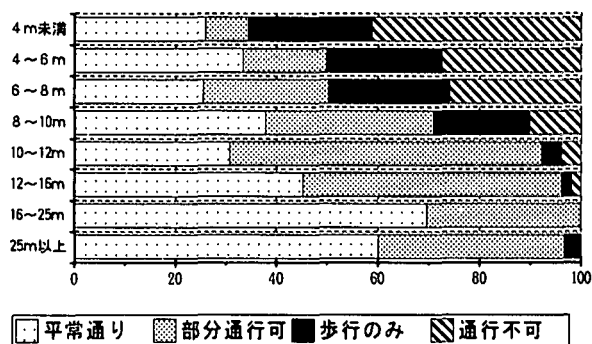
図－５ 幅員別にみた道路被害状況

道路の閉塞状況を全域において道路幅員別に整理すると図－５のようである。図－５から、８ｍ、１０ｍ、および１２ｍの幅員において、通行閉塞状況に大きな差が生じていることがわかる。すなわち、１２ｍ以上の道路においては、道路が部分的に被害を受けても、自動車の通行が不能になることはほとんどないようである。１０ｍ～１２ｍの道路の場合は自動車通行不可がやや存在する。幅員が１０ｍ未満（８～１０ｍ）となると、自動車通行不可が急増し、１／４程度となっている。したがって、幅員１０ｍは自動車の通行が部分的ではあっても可能であるか否かに大きく影響する幅員であると考えられる。さらに幅員が８ｍ未満になると、自動車通行不可がさらに急増して約５０％になるとともに、歩行もできない完全に閉塞された道路も増加し、３０％弱となる。このため、８ｍ未満の道路は、震災時の信頼性が大きく低下していたと言えよう。また、４ｍ～８ｍの道路には、通行状況に関

する差異はほとんど見られないことがわかる。なお、4 m未満の道路はすべてを対象としたわけではないが、歩行者も通行できない閉塞道路が非常に多いことがうかがえる。

以上より、幅員12m以上の道路は、通常の住居系地区の場合には、震災時においても十分に機能を果たしていると考えられ、10～12mの道路は信頼性がやや低下していると思われる。一方、8 m未満の道路は、震災時に閉塞している場合がかなり多いと思われる。

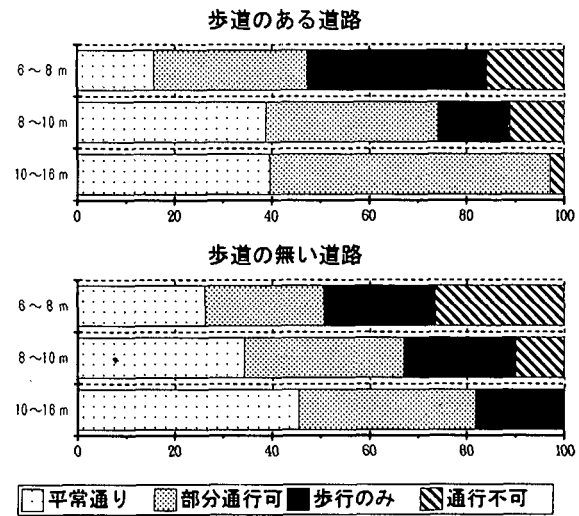
図－7 歩道の有無別にみた道路被害状況

歩道の有無別の道路被災状況を、幅員6～8 m、8～10m、10～16mで比較してみる（図－7）。

6～8 mの道路の場合には、幅員が狭いため、歩道の有無によって道路閉塞率に差が生じていない。しかし、8～10mおよび10～16mの道路の場合には、歩道を有する道路は歩道がない道路に比べて道路閉塞状況がやや軽減されていることがわかる。この傾向は、J R以南の被害が特に大きい地区において一層顕著になっている。

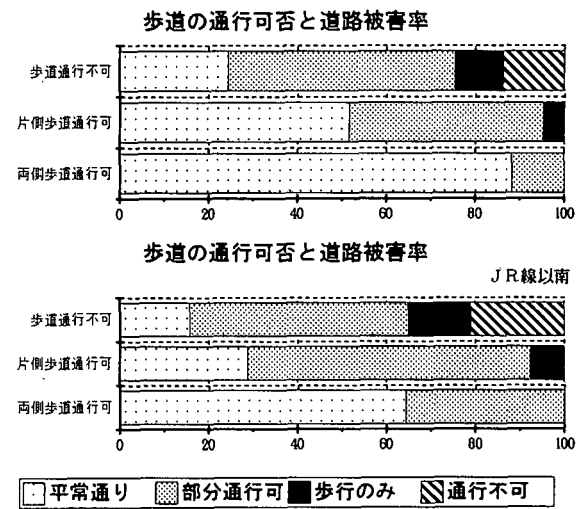
図－8 歩道の通行可否別にみた道路被害状況

歩道部分の被害状況をみると、通行できた歩道は全体の50%（片側歩道：24%、両側歩道26%）であり、歩道として機能していなかった場合が少なくない。しかしながら、歩道が整備されていれば、その歩道自体は通行できなくても、車道部分を自動車が通行できた場合が約75%を占めている（図－8）。

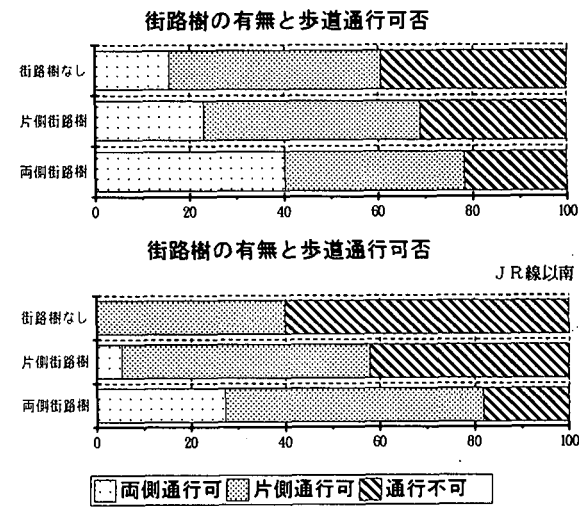
図－9 街路樹の有無別にみた歩道通行可否状況

街路樹の有無と道路閉塞状況との関係を調べると、街路樹の無い歩道は約40%が歩道部分の通行が不可である（図－9）。

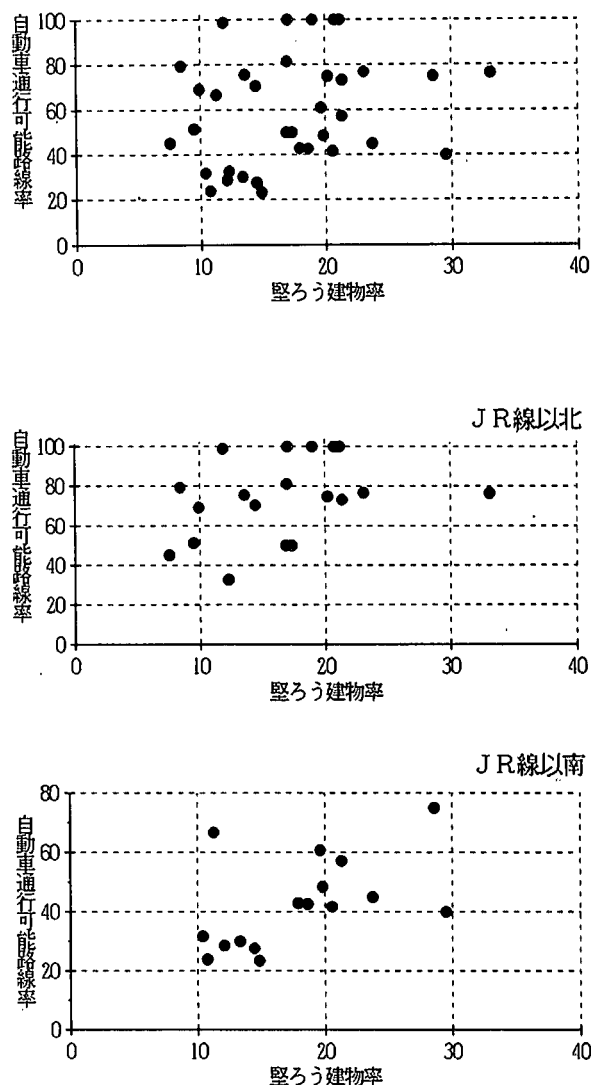
図-11 堅ろう建物と道路被害状況

各ゾーン内の堅ろう建物率と自動車の通行可能路線には一定の相関がみられる(図-11)。全体の散布図では、ドットの分布傾向はやや散在するものの、JR線を境に北側ゾーンと南側ゾーンに分けてみると、両者の関係が明確になり、堅ろう建物率の増加に伴って自動車通行可能な路線率が増加することがわかる。JR線以南では、JR線以北に比べて、同程度の堅ろう建物率であっても自動車通行可能率が小さくなっている。

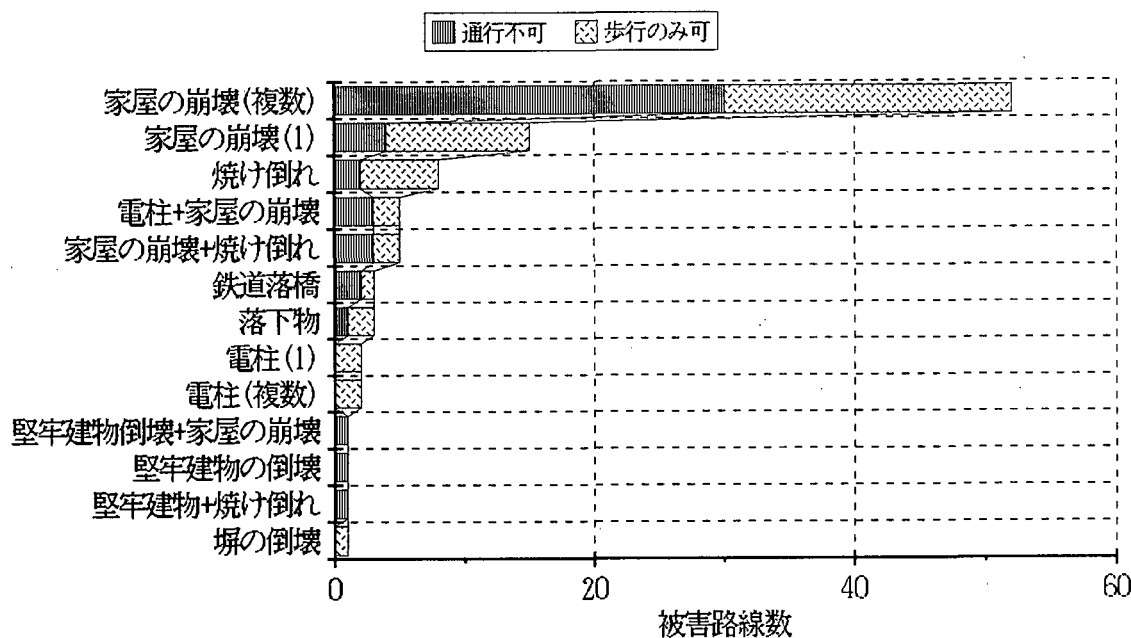
図-12 道路の閉塞原因

道路の閉塞原因については、被害が特に大きいJR線以南の区域において、「歩行のみ通行可」および「通行不可」のリンクからサンプリングを行って分析した(図-12)。

道路を塞ぐ最も顕著な原因は、崩壊した家屋であり、複数の家屋が崩壊していることによって道路が閉塞されているものが多いが、リンク内の1戸の家屋崩壊によるものも少なくない。特に複数の家屋が崩壊していることによって、道路が通行不可能となる。

そのほか、電柱の倒壊、ビル等の建物の一部が落下して、自動車の通行を阻害する要因となっている場合もある。
