## 2000 年神津島近海地震の特徴と課題

2000 年 7 月 1 日、神津島近海を震源とする M6.4 の地震が発生し、神津島で最大震度 6 弱を記録した。その後、7 月 9 日にも神津島で震度 6 弱、また 7 月 15 日には新島でも震度 6 弱の揺れを記録した。(社)土木学会災害緊急対応部門では、7 月 1 日の地震で死者 1 名を出す惨事となったことを受けて調査団の派遣を決定し、緊急調査団として 4 名の専門家による現地被害調査を実施した。ここでは、現地で収集した資料を中心に、地震および地震動の概要やライフラインを始めとする土木構造物被害について報告する。特に、被害の顕著だった斜面および擁壁被害に着目するとともに、災害対応の実態を報告し、今後の課題を示す。

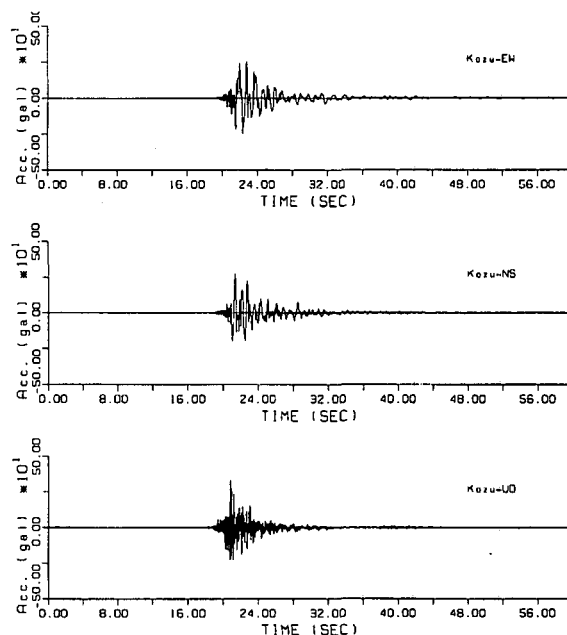
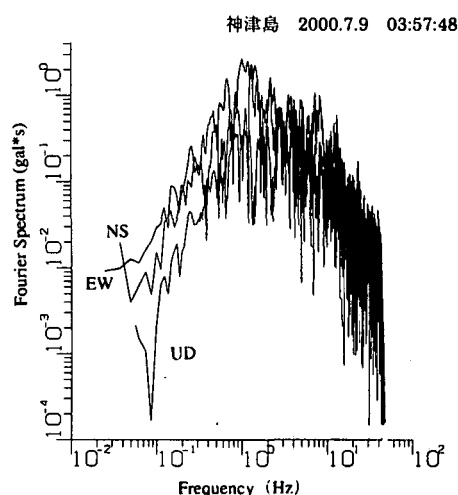
図-3 神津島村役場で7月9日に観測された波形とそのフーリエスペクトル

月9日に村役場で観測された東京都の波形とそのフーリエスペクトルを図-3(a)、(b)に示す。記録には基線補正のみを施している。最大加速度はEW成分256.3gal、NS成分273.3gal、UD成分334.4galであり、上下成分の振幅が大きくなっている。3成分から算出した計測震度は5.2であった。

一方、フーリエスペクトルから読み取れる卓越振動数は、水平は1～2Hz、上下は6～7Hzである。ちなみに、新島で震度6弱を記録した7月15日の地震の新島における最大加速度は、422gal(NS)、500gal(EW)、509gal(UD)となっている<sup>4)</sup>。

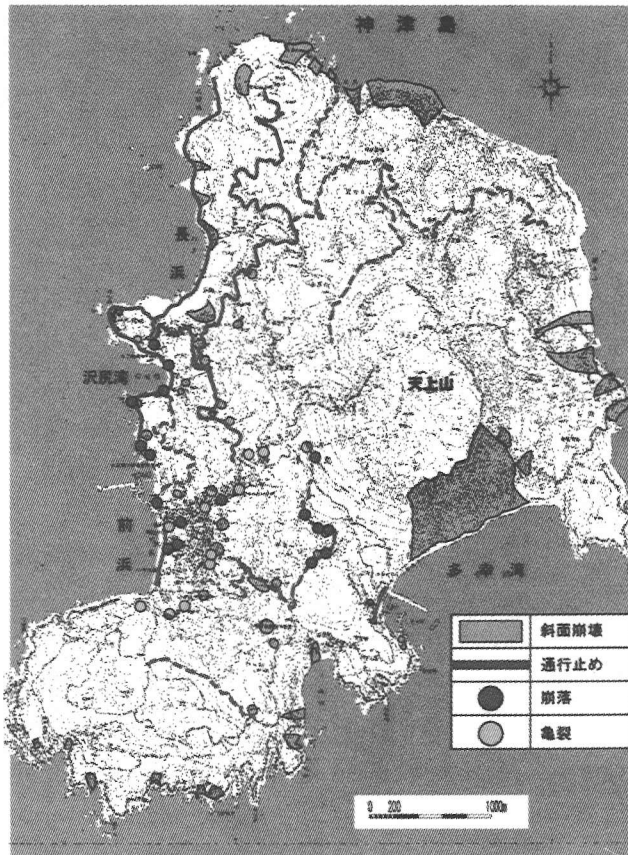
図-4 斜面被害状況位置図

図-4に示すように、特に島周辺の崖、村落周辺及び都道に大きな被害が集中していた。神津島の地盤は、上層が天上噴火の砂礫白ママ層の白い砂層成分からなり、雨水による侵食を受け易い。したがって、雨水による侵食

を防ぐために急な斜面が多くなっている。このような急斜面や流紋岩質の斜面の岩塊に過大な地震荷重が作用したために、斜面崩壊が多発したものと考えられる。

また、地震によって生じたのり砕工のクラックやずれなどにより雨水が溜まり易く、台風時には2次災害となる大規模な崩壊を生じる恐れがあった。この2次災害防止対策としての応急復旧は、村内の避難指示・避難勧告を受けた部分に限られ、他の場所については当時手付かずの状況であった。阪神・淡路大震災では、斜面被害が発生した場所が、復旧の遅れから大崩壊に至った例が多数見られた。群発地震が継続していた状況下では、復旧対策に著しく困難を伴うため、今後生活道路となる都道・村道については、土砂崩れ対策を施した耐震強化路線や孤立箇所をなくすような代替ルートの確保等の事前対策が必要であろう。

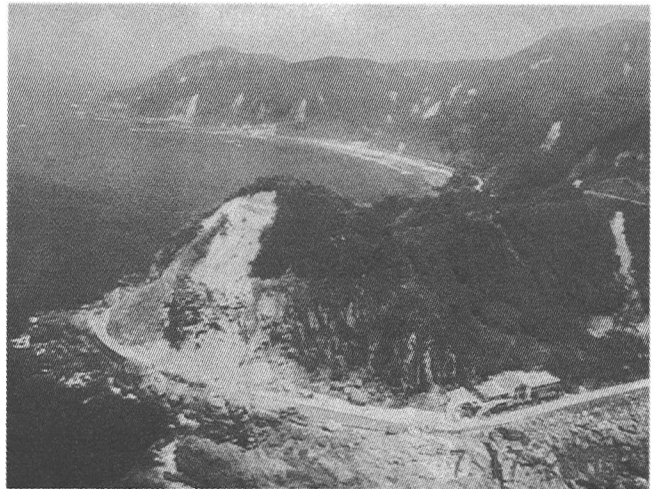
斜面崩壊を生じた地盤は、村落がある前浜や沢尻湾・長浜(写真-1(a))の火砕流堆積物や多くの割れ目を有する流紋岩質の斜面が多い。多幸湾沿いの天上山の火砕丘は、元来、斜面崩壊がみられていたが、今回の地震でさらに大規模に崩壊した(写真-1(b))。

(a) 沢尻湾から長浜へ通ずる村道の斜面崩壊

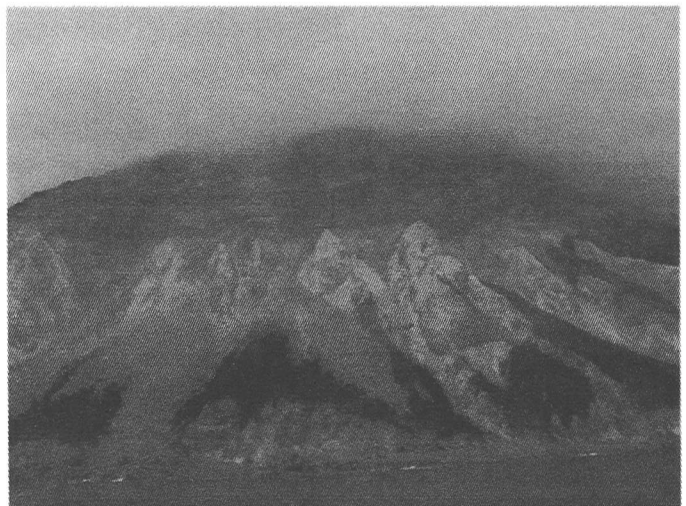
(b) 多幸湾沿いの天上山の火砕丘の斜面崩壊

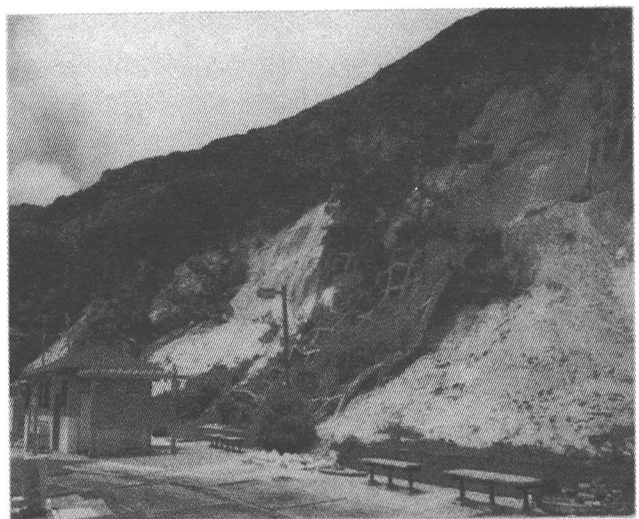
斜面にモルタル吹付工または客土吹付工を行った後、コンクリート格子砕工を施している。島内の都道沿いでは、①、②に比べて十分な機能を果たしていたが、海岸沿いでは、オーバーハングしている個所が多数あり、地震動に耐えられず表層すべり的な斜面崩壊が生じていた(写真-2)。

写真-2 のり砕工の崩壊 (三浦港)

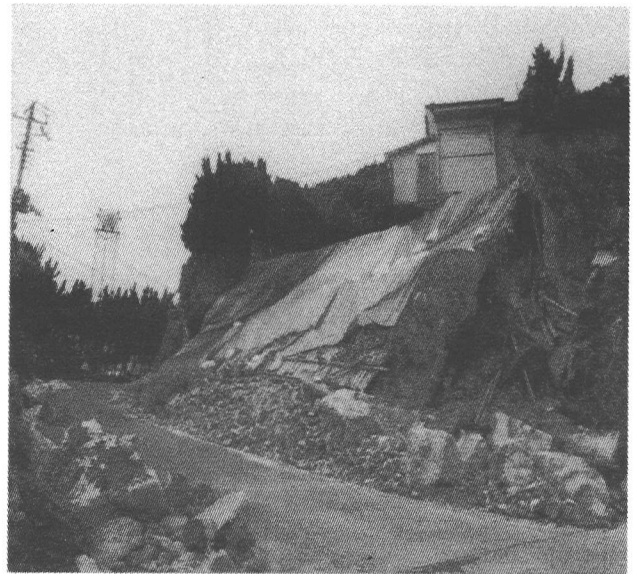
石積ブロックは、現地発生 of 石を使用しているため、コンクリートブロックに比べて全体的に亀裂が多数発生していた。石積擁壁は、既に老朽化により亀裂を生じていたところにさらに地震力が加わり、縦・横・斜めの亀裂、はらみ、崩壊が生じていた。特に、擁壁のコーナー部が特に大きな被害を生じていた(写真-3)。

写真-3 石積擁壁の崩壊

平坦な部分が限られる島内では, 必然的に擁壁設置個所が随所に見られた。そのほとんどは石積擁壁であるが, 亀裂, はらみ, 崩壊が数多く生じていた。擁壁自身の老朽化も一因であろう。
