## 2001 年 1 月 13 日エルサルバドル地震調査報告

2001年1月13日、中米のエルサルバドル共和国沖約50kmの太平洋を震源とするマグニチュードMw7.6の地震が発生した。2001年3月時点での国家緊急委員会（COEN）による被災統計では、死者944名、倒壊した家屋約10万8千棟に達している。この地震では、火山性堆積土が分布している地域において、多くの斜面崩壊や地すべりが発生し、様々な被害が発生した。特に、ヌエバサンサルバドルで発生したラスコリナスの地すべりは住宅地を襲い、死者500名以上に達する大惨事となった。ここでは、ラスコリナスで行った現地調査および国内での室内土質試験の結果を中心として、地すべり被害について報告する。また、ライフライン施設や建築物の被害調査結果についても、その概要を報告する。

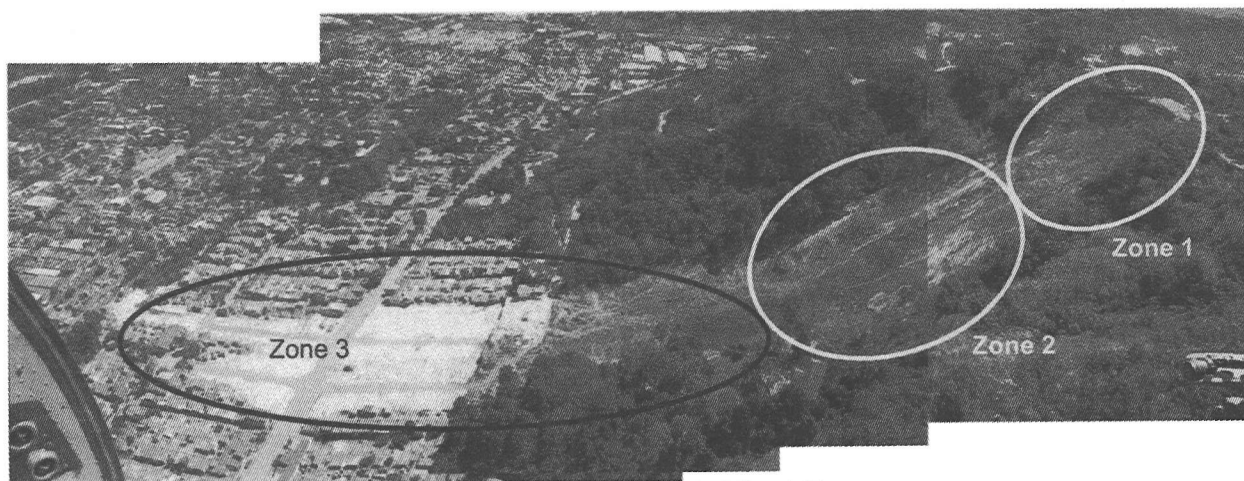
写真-1 ラスコリナスの崩壊後の全景

ヌエバサンサルバドルは首都サンサルバドルの西隣、標高920mに位置する住宅地である。この町の南端に位置するラスコリナス(コリナスはスペイン語で「丘」)で大規模な地すべりが発生した。ラスコリナス周辺の地形図と地すべりが発生した地点を図-7に示す。崩壊した山の標高は1085mであり、表層付近は火山礫凝灰岩、その下には軽石層などの火山碎屑物がみられる。崩壊範囲は山頂付近で幅約100m、斜面のり先まで480m、最終到達点までは750mにも及ぶ。西側から撮影した崩壊現場の全景を写真-1に示す。この崩壊土砂により、組積造住宅などが破壊された。崩壊した土砂や住宅は既に撤去されており、写真-1で白くみえるのは消毒用の薬剤である。

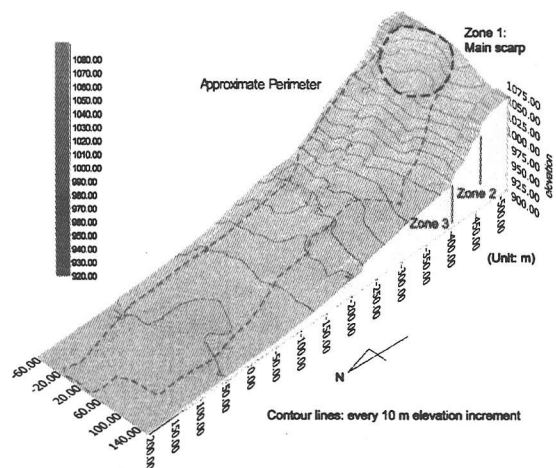
図-8 ラスコリナスの崩壊後の地形

レーザー測距計を用いて測量した崩壊後の3次元形状を図-8に示す。図-7の原地形と比較した結果、この崩壊は次のような形態で発生したと考えられる。主な崩壊は山頂付近のゾーン1で発生し、崩壊した土が30度程度の急

勾配のゾーン2をすべり落ち、ゾーン3の斜面を削り取り、その先の住宅地まで到達したと考えられる。崩壊土量は約20万 $\text{m}^3$ である。

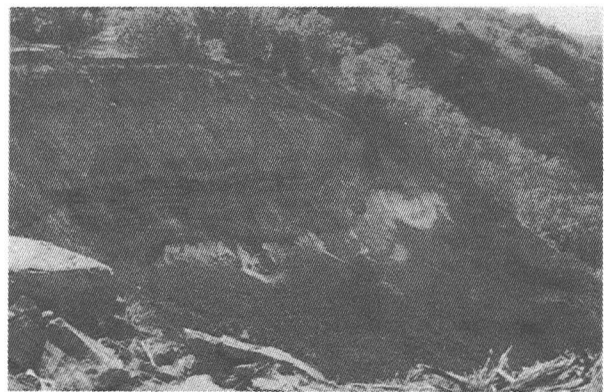
写真-2 ゾーン1 (ラスコリナス)

ゾーン1を山頂の東側からみた様子を写真-2に示す。崩壊高さは約13mであり、天端の崩落境界線は円弧状である。地表から2m程度は10~25cm厚の火山礫凝灰岩が層状に重なっている。すべり面の下部の白色部は軽石層であり、指でつぶせるほど、その粒子はもろいものである。その上部の黒っぽくみえる部分は湿潤状態にある。地震直後の写真と比較すると、この領域は狭くなっており、徐々に乾燥しているものと考えられる。なお、ゾーン1の下部では山頂の地表付近から流下してきたブロック状の火山礫凝灰岩や山頂にあったブロック塀などがみられた。また、山頂の崩壊斜面の背面では、図-7に示すように多数のクラックがみられた。崩壊面法線方向22mにわたり累積したクラック幅は1.25mに達し、ひずみに換算すると約5%となる。

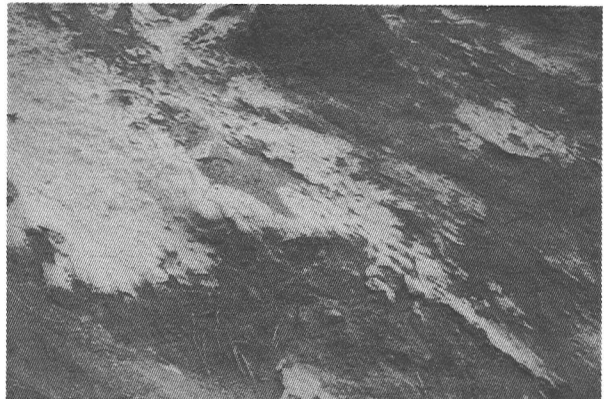
写真-3 ゾーン2 (ラスコリナス)

ゾーン2では写真-3に示すような白色の薄い固結した泥膜が原地盤の植物などを覆っているところのみられた。原地盤の植生が残っていることから、この部分では図-8に示したように原地盤の崩壊は生じていないことがわかる。1月13以降、地震後雨は降っていないにも関わらず、表面を観察すると水が流れたような後がみられ、崩壊直後は水分を多く含んでいたと考えられる。この土はゾーン1で崩壊した軽石層が斜面をすべり落ちる過程でへばりついていたと考えられる。

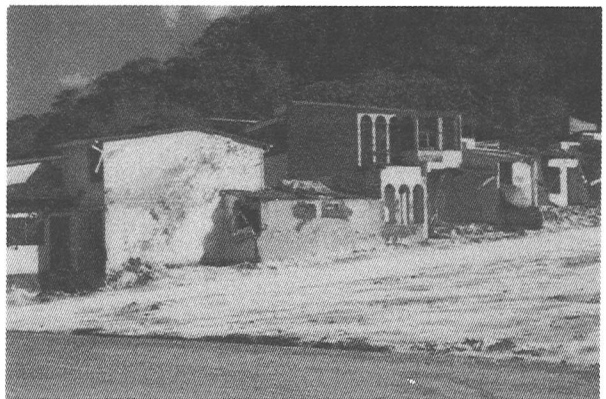
写真-4 ゾーン3 (ラスコリナス)

ゾーン3において、崩壊土や住宅は既に撤去されているが、なぎ倒された周辺の木々、破壊された乗用車、流木が入り込んだ住宅など、崩壊土の破壊力を物語る痕跡が多くみられた。また、周辺の木々や住宅の壁に泥しぶきが多数みられ、すそ野付近の木々には高さは6~8mの泥膜がみられた。崩壊土の東側にあり倒壊を逃れた住宅の壁には高さ4.5m程度の泥しぶきがみられ(写真-4)、泥しぶきの角度から崩壊土の速度を推測すると約5m/sとなる。これらより、崩壊土は相当量の水分を含んでいたことがわかる。

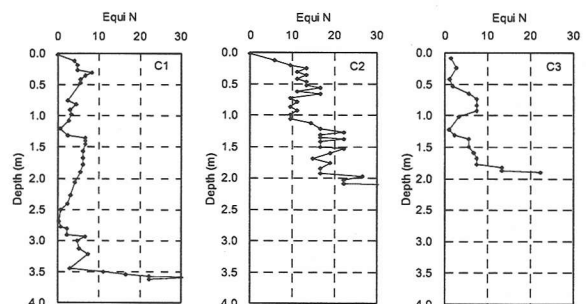
図-9 簡易動的コーン貫入試験結果

崩壊面の西側(図-7のC1地点)で簡易動的コーン貫入試験を実施した結果を他の地点(図-7中のC2、C3地点)の結果とともに図-9に示す。グラフの横軸は標準貫入試験のN値に換算した値を示している。C1地点において深度2.5m付近にみられる非常に緩い層が前述の軽石層(白い層)に対応している。

ヌエバサンサルバドル南側の斜面では図-7に示すようにラスコリナスの他にも小規模な崩壊や多数のクラックがみられ, 図-9の簡易動的コーン貫入試験の結果でもNo.3地点には軟弱な層があることから, さらなる崩壊の危険があると考えられる。このため, 調査時点では斜面のり先から約300m以内の住民は避難しており, 山頂ではクラックへの雨水浸透防止対策がなされていた。継続的な観測と, 地すべり対策工が必要になる。

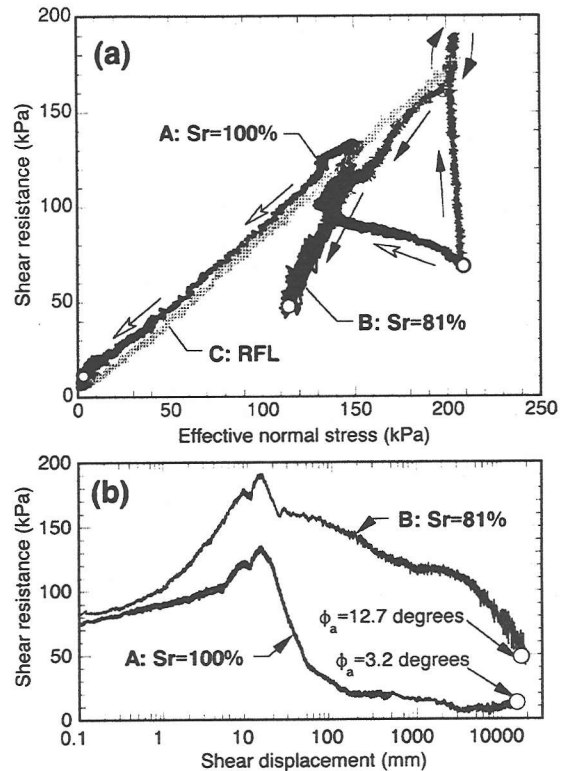
図-10 リングせん断試験結果  
(a)有効応力経路, (b)せん断応力~せん断変位関係

地すべり再現用のリングせん断試験器<sup>11)</sup>による軽石の残留強度の測定結果を図-10に示す。試験は2種類の飽和度(A:100%, B:81%)を対象として, 斜面勾配20度として初期応力状態まで圧密した後, 非排水条件下でせん断トルクを作用させた。飽和度100%の場合(図中のA), 有効応力がほとんどゼロの液状化状態となり, 残留強度も非常に小さくなる。飽和度81%の場合(図中のB), 液状化には至らないものの, 有効応力の減少がみられ, 初期せん断応力を下回る残留強度となっている。このときのみかけの摩擦角12.7度はゾーン1~3での平均的な勾配13度に概ね対応している。このように, 飽和度の増加に伴い, せん断面での軽石の残留強度は低下する。これによって, 地すべり土の移動距離も長くなると考えられ, ゾーン3での広範囲な被害につながったものと考えられる。また, 試験後, せん断面で採取した試料の光学顕微鏡およびSEMによる観察を行った結果, 粒子破碎による細粒化が確認できた。ゾーン2でみられた白色の薄い泥膜は, すべり面で粒子破碎した軽石の一部と考えられる。

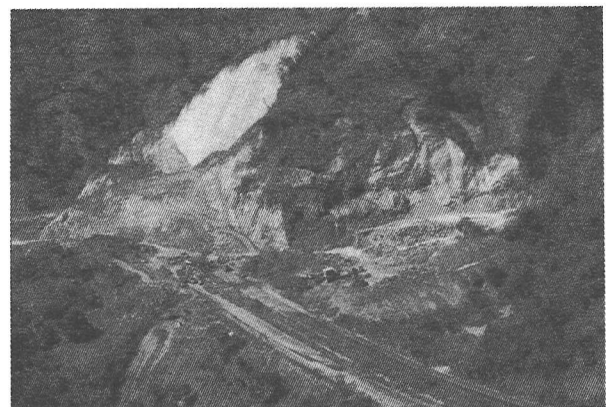
写真-5 Pan-American Highway の被害 (サンビセンテ)

道路被害は斜面崩壊によるものが多く, 主要道路の一つである中米を縦断するパンアメリカンハイウェイも斜面崩壊による被害を受けた。写真-5はサンビセンテにおいて, 約30万 $\text{m}^3$ の崩壊土砂により寸断されたパンアメリカンハイウェイの様子である。調査時点では崩壊した土砂を取り除く復旧工事中であった。パンアメリカンハイウェイについては, ヌエバサンサルバドルの西, ロスチョロス周辺でも5カ所で斜面崩壊が発生し, 約7kmにわたって片側車線規制されていた。このほか, ヌエバサンサルバドルの南西に位置する山村コマサグアへ向かう地方道も路肩崩壊などによる被害を受けた。また, 東部の山岳部の町ベルリンへ通じる道路も岩石崩壊による被害を受けた。

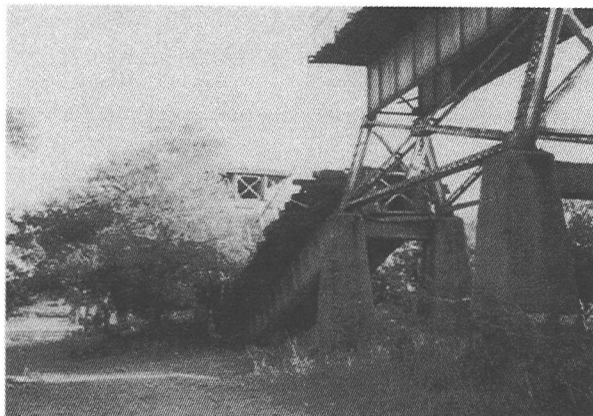
写真-6 レンパ川の橋梁被害

鉄道は利用者の減少により, 施設は残っているものの利用されていない。レンパ川に架かるリトラルハイウェイのサンマルコス橋のすぐ北側に旧鉄道橋がある。旧鉄道橋は簡易舗装され, 現在は道路橋として利用されている。サンマルコス橋では, 取付盛土が数cm沈下したが調査時には復旧作業が終了していた。一方, 旧鉄道橋では写真-6に示すように右岸側の橋桁の一つが落橋する被害が発生した。周辺には液状化による噴砂, クラックが多数みられた。確認できるクラックについて, その幅を計測・累積した結果は約1.3mであり, ひずみは約3%であった。基礎地盤の川側への側方移動により, 橋脚が移動し, 桁掛かりを失った桁が落下したと考えられる。その他, 液状化による被害として河川堤防の沈下などの被害が確認されている。

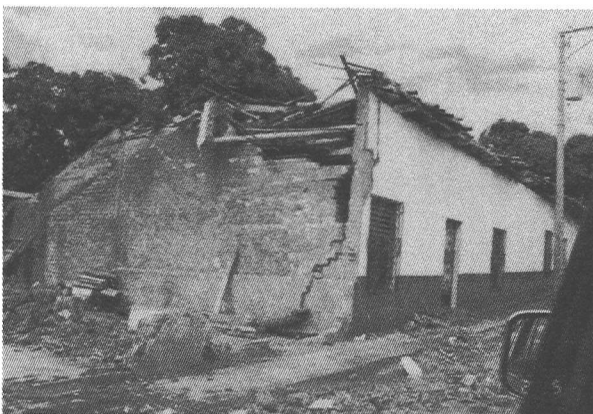
写真-7 レンガ積み住宅の被害 (サンアゴスティン)

住宅は2階建てまでの低層建物が多く、その構造はアドベ、無補強のレンガ積み、バハレケ(木製フレーム+土壁)、RCフレームにより補強されたレンガ積みなどである。コマサグアなどラリベルタッド県の山村、サンアゴスティンなどのウスルタン県の山村では無補強のレンガ積み住宅(写真-7 参照)やバハレケ(写真-8 参照)の被害が多くみられた。基礎の不足、梁の不足、壁と屋根の接合部の不具合などが主な原因と考えられる。また、典型的なバハレケの応答特性を把握するために行った常時微動測定の結果、屋根の応答が地表に対して増幅率が大きくなるのは周期0.1~0.25秒であった。図-5に示したように今回の地震動の卓越周期が0.2~0.3秒であり、バハレケの被害を大きくした一因と考えられる。今後、住宅の建築基準の整備と住民の防災教育が必要である。
