## 2001 年芸予地震における宅地被害の分析

Masakatsu MIYAJIMA<sup>1</sup>, Takao HASHIMOTO<sup>2</sup> and Tomoko KOIKE<sup>3</sup>

2001 (平成13年) 年3月24日に起こった芸予地震は、広島県を中心として広い範囲にわたり、人的・物的被害を及ぼした。特に広島県呉市では、急斜面における宅地擁壁に多くの被害が生じた。本研究では2001年芸予地震における呉市の宅地擁壁被害を対象に、被害分析を行った。まず地震および被害の概要、呉市の地震被害状況、地形、宅地開発の歴史などを述べた後、さまざまな角度から宅地擁壁被害の分析を行い、被害発生の原因について考察した。本研究では、旧版地形図により地形の改変と宅地被害との関係を考察したが、既存不適格宅地を明らかにするために旧版地形図を利用することが有効であることが示唆された。

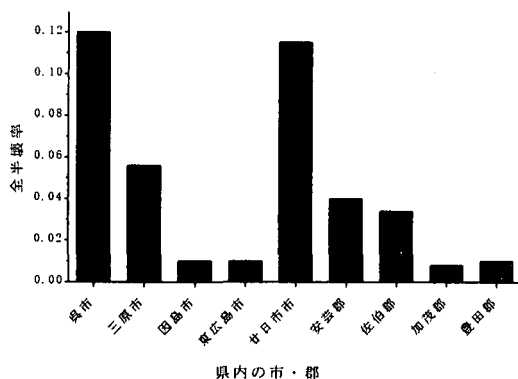
図-1 家屋の全半壊率<sup>1)</sup>

図-1に広島県内の市・郡別の家屋の全半壊を示す<sup>1)</sup>。図中の全半壊率とは全世帯に対する全半壊の割合を示している。同図より今回の地震において広島県内では、特に呉市と廿日市市の全半壊率が大きいことが分かる。そこで、本研究ではこのうち呉市の宅地被害について取り上げる。

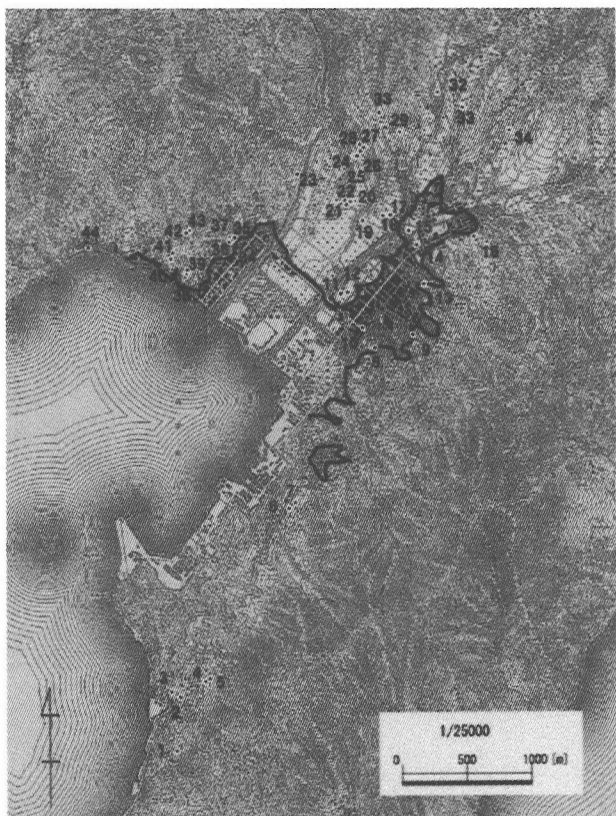
図-3 1899年の呉市中心部と被害宅地箇所

これらの被害は図-3より、1899年(明治32年)には中心部の平地よりかなり離れた山の斜面であったことが分かる。急斜面での被害の多くは、主に原地形が尾根地形と谷地形である地域に集中していた。例えば、図-6において28, 30, 34~38が尾根地形、1, 4, 5, 24, 25, 27, 29, 31~33, 39~41が谷地形での被害である。また、図-3~6を見ると現在は急斜面であるが、以前は沢地形であったり田として利用されている所もあった。例えば、図-6の24~28に被害が集中しているが、この付近は1899年(明治32年)には急傾斜の山に囲まれた沢地形となっており、田として土地利用されていた。

つぎに、平地での被害に注目する。既に市街地となっている平地であっても宅地被害が生じていた。この付近は早い段階で宅地開発が進んだ地域である。しかし図-3より、以前は急斜面や、田や果樹園として利用されており、もともとは宅地としては不向きな土地を人工的に地盤改良していたことが分かる。

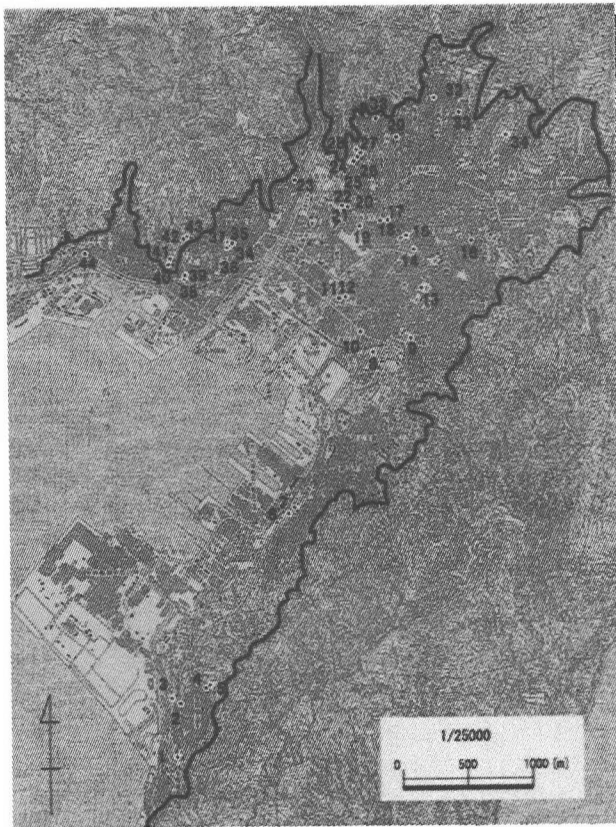
図-6 1992年呉市中心部と被害宅地箇所

市街地より外れた焼山地区等の4箇所を外した44箇所の被害箇所を点と数字で、市街地の広がりを見せる太線で示したものである。なお、現在の地形図は図-6の1992年の地形図と大きく異なっていないので、紙面の制約からここでは現在の地形図を示さずに、図-6を用いて現在の地形と被害の関係を述べる。

まず、斜面または山麓地での被害に注目する。図-6より、現在の市街地の平野部と山麓部の斜面の境目に被害が多く見られる。この付近は、段丘の発達が悪く平野部は直接山の斜面に接しており、急な崖が周辺に迫っている。平野部の宅地開発が行なわれる前の崖は直角に切り立って造られているので、現在の基準によって防災工事をすると宅地がなくなってしまうことになる。宅地被害1, 26, 27, 28, 33, 40は崖の直下で生じていた。

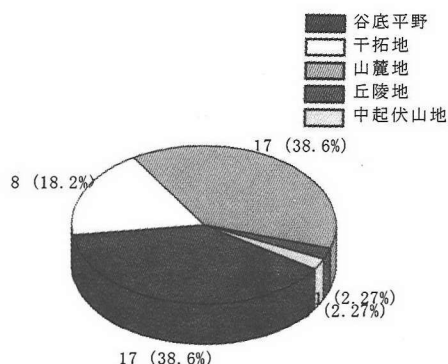
図-7 擁壁被害箇所の現在の地形 (44箇所)

さらに44箇所の各被害箇所の現在の地形を、地形分類図を用いて、もう少し詳細に調べる。図-7は、44箇所について地形分類図によって分類したものである。同図によると、最も多かったのが谷底平野と山麓地でそれぞれ17箇所であり、約4割ずつであった。つぎに多かったのが8箇所の干拓地であった。谷底平野に被害が多かった理由としては、谷地形に崖層が堆積したことにより、安定上好ましくなかったことや、谷地形に盛土して平坦地にしたためと考えられる。山麓地に関しては、17箇所のうち10箇所は現在の地形が尾根地形である地域に建てられている宅地擁壁の被害であった。山麓地の中には谷での被害は見られなかった。この原因として尾根地形ではその地形効果により地震動が増幅し、表層での揺れが

大きかったことが考えられる。1993年(平成5年)釧路沖地震における北海道奥尻島奥尻地区での被害や、1995(平成7年)年兵庫県南部地震における六甲山での被害でも同様な地形において被害が生じている<sup>6)</sup>。

干拓地で被害が生じた理由としては、この地域には比較的軟弱な層が堆積しており、表層付近で地震波が増幅した事が考えられる。この付近は主に中心市街地であるが、早い段階で宅地開発が進んだ地域である。しかし図-3より、以前は急斜面や、田や果樹園であり、もとは宅地としては不向きな土地であったことが分かる。そのような土地に人工的な地盤改良を繰り返し、宅地開発されたことが考えられる。

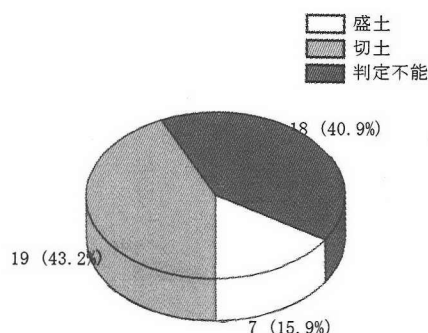
図-8 切土・盛土地盤ごとの擁壁被害発生箇所数 (44箇所)

被害宅地地盤が切土・盛土のいずれによるものであるかを図-8に示す。切土地盤であるか盛土地盤であるかが判定できなかった箇所が17箇所あるが、擁壁被害44箇所中40%を超える19箇所の擁壁被害が切土地盤で発生していることがわかる。一方、盛土地盤での擁壁被害箇所数は10箇所であり、今回の地震では盛土地盤よりも切土地盤における被害が多かった。これに対して、1978年(昭和53年)宮城県沖地震や1995年(平成7年)兵庫県南部地震では、盛土地盤の被害が圧倒的に多かったことが報告されている<sup>7)</sup>。切土地盤と判定したところに関して、原地形との関係について見ると、原地形が尾根地形であった8箇所のうち7箇所において、1899年(明治32年)に比べると1992年(平成4年)では標高が低くなっていた。すなわち、原地形が尾根地形であった所を切土したため地表面の花崗岩が風化した斜面に被害が多かったと考えられる。また盛土地盤の被害は、原地形が谷地形あるいは田であり、現在の地形が山麓部または谷地形であった。なお、地図上の標高の高低差が見られない地点については、この様な観点からの現地調査を行っていないため、考察することができなかった。

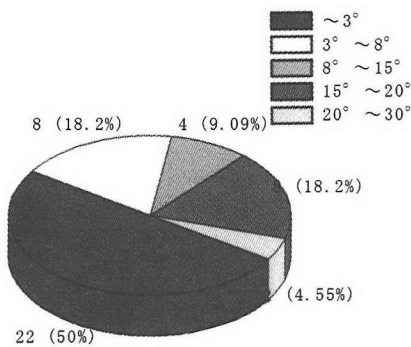
図-9 傾斜角と被害宅地箇所の関係 (44箇所)

つぎに、擁壁被害と傾斜角の関係について述べる。図-9は、傾斜区分図を用いて擁壁被害44箇所を傾斜角によって分類したものである。平均傾斜角8°以上を斜面部と定義すると、同図より8°以上の斜面部における被害が全体の3割に上った。すなわち、宅地被害の多くは地形の急峻な難段造成の急傾斜地に生じていたことを示している。既に述べたように、呉市は斜面のまちである。中央地区の斜面部人口の全人口に占める割合は、1943年

(昭和 18 年) 以降 2000 年 (平成 12 年) に至るまで、42%で推移している<sup>2)</sup>。このことより、今回急傾斜地に被害が多かったのは、急傾斜地に宅地そのものが多かったためとも考えられる。

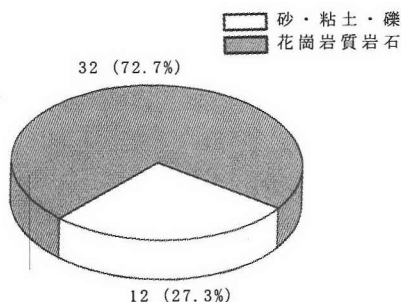
図-10 表層地質と被害宅地箇所との関係 (44箇所)

図-10 は表層地質区分図から表層地質と宅地被害との関係を示したものである。同図によると、7 割以上が広島花崗岩と呼ばれる花崗岩質岩石で被害が発生している。また、図-11 はこの 32 箇所の表層地質である花崗岩質岩石の風化深度を表している。同図によると、全て風化深度が 3m 以上でありこの地域の風化層は比較的厚いことが分かる。この広島型花崗岩は、呉市を中心とする地域、特に灰が峰、休山などの周辺の山に広く分布している。この広島型花崗岩は深層風化が著しく、斜面にその風化土であるマサ土が厚く分布している。

また残り 3 割の砂・礫・粘土は、中心市街地の干拓地や谷底平野に見られる。この辺りの地質はところによって玉石交じりの砂が卓越する地域も見られる。また、沖積層の厚さは約 20~23m である<sup>3)</sup>。呉市中心部は比較的軟弱な層が堆積しているが、山腹に近づくほどその軟弱な層は急激に減少していく。この軟弱層が薄くなっていく地域は、前述した斜面または山麓地域に相当しており、擁壁被害が多く見られた。

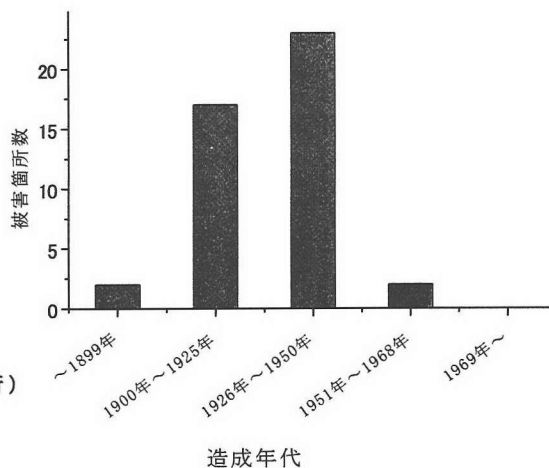
図-12 造成年代と被害宅地箇所の関係 (44箇所)

図-3~6 に示した地形図より被害宅地の造成年代を調査した結果を図-12 に示す。同図を見ると、1900 年 (明治 33 年) ~1925 年 (大正 14 年) と 1926 年 (昭和元

年) ~1950 年 (昭和 25 年) に造成された宅地に被害が多いことが分かる。すなわち、これらは 1962 年 (昭和 37 年) に施行された宅造法よりも以前に造られた宅地である。

本研究では被害が発生した宅地についてのみ分析を行ったものであり、無被害宅地を含めた呉市内の各宅地の造成年代は不明である。しかし、1968 年 (昭和 43 年) 発行の地形図と 1992 年 (平成 4 年) 発行の地形図を比べると、市街地の広がりや等高線形状がほとんど変化していないことから、呉市内の多くの宅地は 1968 年 (昭和 43 年) 以前に造成されたものと考えられる。すなわち、図-12 において 1950 年 (昭和 25 年) 以前の宅地被害が多かったのは、宅地数が多かったためであるとも考えられる。これらの宅造法の基準に基づいて造成されていない古い宅地は、締め固め方法や地下水の処理に対する施工基準が不十分であった可能性が高く、擁壁は転倒及び滑動に対して十分な安定性を有していないと考えられる。宅造法が施行された 1962 年 (昭和 37 年) を含む造成年代、またそれ以降の造成年代において、宅地擁壁被害箇所数が激減している。

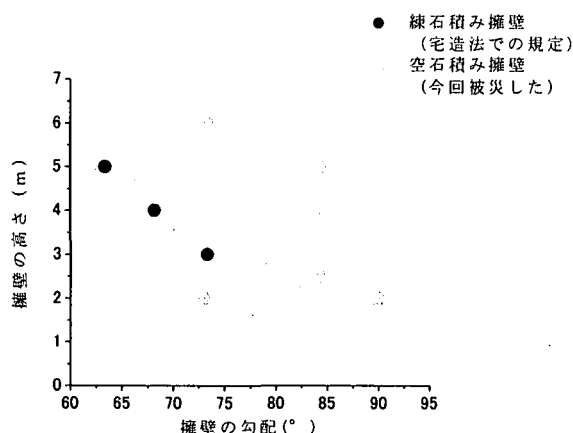
図 - 13 擁壁の勾配と高さの関係 (9箇所)

図-13 は被害 14 箇所のうち資料が得られている 9 箇所の空石積み擁壁について、その勾配を横軸に高さを縦軸にとり、その関係を図示したものである。同図の丸印は、1962 年 (昭和 37 年) に制定された宅造法における練り

石積み擁壁の基準である。宅造法では、原則として 5m 以下の練り石積み擁壁の設置は認められているが、空石積み擁壁の設置は認められておらず、今回被災した擁壁は技術基準<sup>8)</sup>を満たしていない。また同図より、今回被災した擁壁の中には 5m を超える高い空石積み擁壁の被害も見られた。また同図において、練り石積み擁壁の勾配の限度は、5m では約 63°、4m では約 68°、3m では約 73°であるが、被災したものの多くはそれよりもかなり急な勾配である空石積み擁壁であった。すなわち、被災した空石積み擁壁は宅造法以前にできた既存不適格なものであったことが明らかとなった。また、宅造法の技術基準に基づいて設置されていない宅地擁壁は、転倒及び滑動に対して十分な安定性を有しておらず、宅地の危険性が高いことも確認できた。

以上より、宅地被害においても建物と同様に既存不適格なものに対する補修、補強が早急に必要であることが明らかとなった。また、既存不適格宅地を明らかにするために、旧版地形図を活用することが有効であることが示唆された。
