# 接岸・荷役分離方式と鋼板・炭素繊維接着工法により早期復旧した荷役栈橋の震災復旧

Earthquake Disaster Reconstruction of Damaged Unloading Pier by Steel Plate and Carbon Fiber Bonding Method  
(Berthing Function and Unloading Function is Separately Considered)

東亜建設工業株式会社 正会員 吉田 敏  
東亜建設工業株式会社 日南田 登志朗  
東亜建設工業株式会社 正会員 守分 敦郎

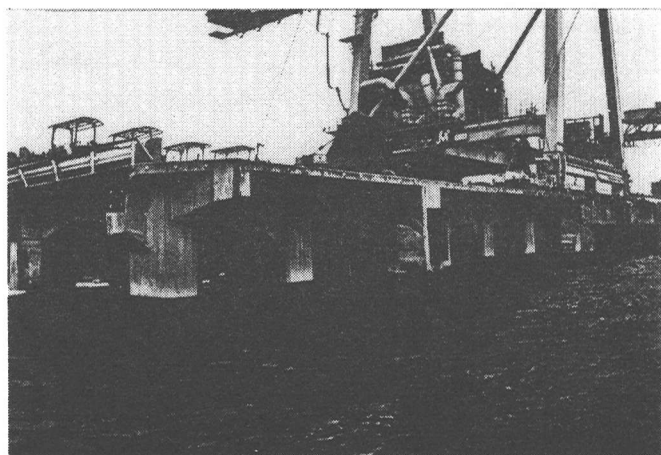
写真－1 被災状況全景

神戸港の穀物物流バースである当荷役栈橋も、鋼管杭杭頭部肉厚変化点付近の座屈、上部コンクリートのひび割れ、剥離、剥落等全体に渡り甚大な被害を受けた。被害状況をまとめると、①走行クレーン倒壊による上部工スラブの押抜きせん断破壊、②レールの水平破断、③上部工梁端部には付着割裂ひび割れそして斜めせん断ひび割れが、また梁中央部には曲げひび割れがほぼ全体に発生、④杭頭部は上下方向地震力による水平ひび割れ、さらに杭頭曲げモーメントによる縦ひび割れが発生、⑤鋼管杭の頭部肉厚変化点付近には全鋼管杭の40%に座屈発生であった。

荷役栈橋のほぼ全般に渡り、ひび割れ、剥離、剥落が発生し、特に杭頭部、梁端部付近に被害が集中した。また鋼管杭頭部は、座屈が発生した（被災状況全景 写真－1）。

栈橋復旧の補修・補強工法は、①水平力（船舶接岸力）に対応するため栈橋前面にドルフィンの新設し接岸・荷役を分離する、②鋼管杭の座屈部分はスタッドジベルと鋼板巻立てコンクリート被覆工で、③上部コンクリートのひび割れ・剥離・剥落部はVカット樹脂充填及び無収縮モルタル充填後鋼板・炭素繊維接着工法、で行った。そして復旧後は速やかに計測工を行い安全確認を行った。当稿は、栈橋機能を接岸と荷役に分離し、鋼板及び炭素繊維接着工法で早期復旧させた荷役栈橋の設計・施工について報告する。

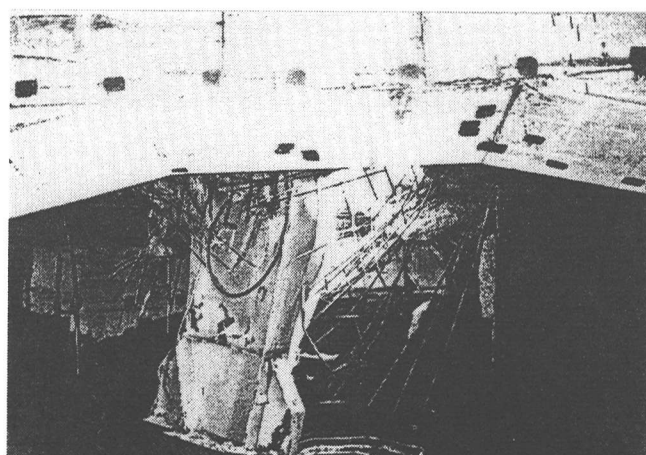
写真－2 ニューマチックロード倒壊による破損

栈橋上面から調査した結果、ニューマチックロードの倒壊による破損（押抜きせん断破壊）が最も大きな損傷であった（写真－1）。しかしそれ以外の床版においては、外観上大きな損傷はみられず、ニューマチックロードの倒壊による破損付近においても、顕著なひび割れ、圧壊は確認されなかった。また底面側からの目視調査でも、塩害劣化の補修箇所があるものの、地震荷重による被害は上述の押抜きせん断破壊がみられた床版だけであった。

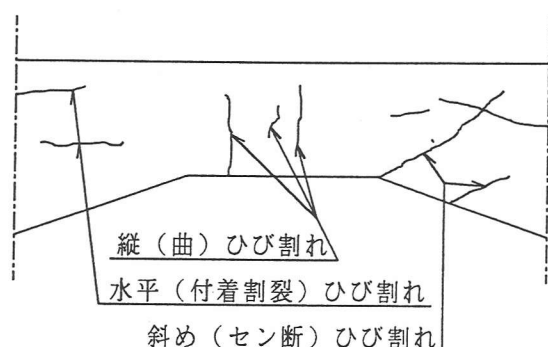
図－3 梁部材ひび割れ発生パターン図

梁部材のひび割れパターンは、梁端部に発生した水平（付着割裂）ひび割れ、そして斜め（せん断）ひび割れ、梁中央に発生した縦（曲げ）ひび割れに分類される。梁端部に発生した水平ひび割れ、斜めひび割れは、ほとんど全ての梁部材に発生した。特に荷役機械等の重量物が載荷されていた区間の被害が大きかった。ひび割れ長さ及び幅は、種々多様であったが、概ね長さ 50～70cm 程度以下、幅 0.5～1.0mm 程度以下であった。梁中央の縦ひび割れ発生数は、梁端部の水平、斜めひび割れの発生数に比べて少ないが、そのひび割れ長さ及び幅は同程度であった。さらに梁端部の水平、斜めひび割れが数多く発生している部分は、剥離、剥落している箇所が多数確認された。

コンクリートのひび割れ幅と内部鉄筋応力度の関係は、鉄筋降伏点応力（ $\sigma_{sy}$ ）が一般的に 3000～3500 kg f/cm<sup>2</sup> 程度であることを考慮に入れると、概ね 1mm 程度のひび割れで、内部鉄筋の降伏が生じると推測される<sup>1)</sup>。一方当梁部材の水平（付着割裂）ひび割れと斜め（せん断）ひび割れ、そして曲げひび割れの状況はその長さで 50～70 cm 程度以下、幅で 0.5mm～1.0mm 程度以下であった。鉄筋の降伏が生じているか否かの選択は難しいが、当復旧方法は、①ひび割れ幅は 0.5mm～1.0mm 程度で、深さ方向の貫通はしておらず（目視）鉄筋のかぶり付近で止まっていると推測されること、②床版部の圧壊が見られないこと、③被災後も荷役設備荷重を載荷したまま梁形状を維持していること、などから今以上ひび割れ幅を広げさせないことを基本とし、Vカット樹脂充填、そして無収縮モルタル充填による断面成形で補修し、さらに梁側面にはせん断補強用鋼板、また梁底面には曲げ補強用炭素繊維を接着し補強することにした。

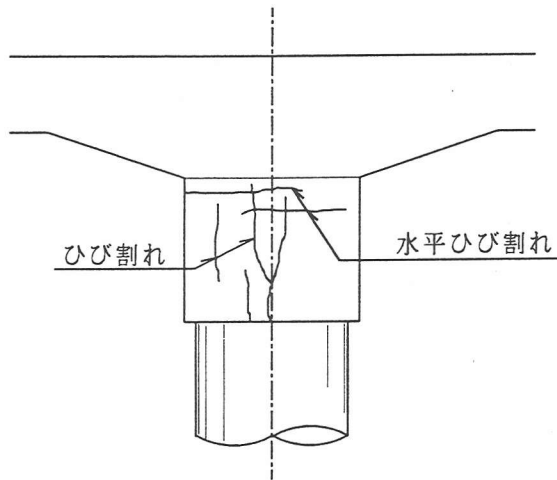
図-5 杭頭部ひび割れ発生パターン図

杭頭部のひび割れパターンは、縦ひび割れと水平ひび割れに分類できる。縦ひび割れは、ほとんど全ての杭頭部に発生した。特に栈橋の西側ブロックで多く発生した。水平ひび割れは、縦ひび割れほど多く発生していないが、栈橋東側ブロックより西側ブロックで多く発生した。縦ひび割れの発生状況は、杭頭部の上から下まで入っているのが多く、また数列平行して入っているものが多かった。水平ひび割れの発生状況は、梁部材との接合付近から杭頭中央付近の区間に多く発生し、数列平行に入っている状況が多かった。さらに縦ひび割れと水平ひび割れが同時に入っている状況は、栈橋西側 8, 10 ブロックで多かった。さらに縦ひび割れと水平ひび割れが同時に数多く発生している部分では、梁部材同様、剥離、剥落が多数確認された。杭頭部ひび割れ発生パターン図を図-5に、そして杭頭部ひび割れ状況展開図を図-6に示す。

水平ひび割れの原因は明確ではないが、大きな上下方向の地震力により引張力が作用し、また配筋上このような外力が考慮されていないことも原因の1つとなって、ひび割れが発生したと推測される。一般的直杭式栈橋では、通常の供用状態で大きな引張荷重の作用は少ないので特別な補強は必要ないものと推測されるが、耐久性向上と構造的安定から、縦ひび割れと同様の補修を行うとした。

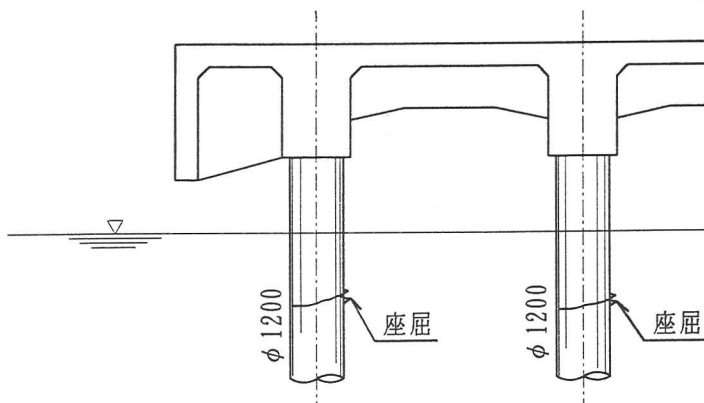
図-7 鋼管杭の座屈位置図

- ① 栈橋全体に渡って水面下 2m~3m の肉厚変化点付近でへこみ・膨らみが発生、② そのへこみ・膨らみ量は 10mm~70mm 前後で長さは杭の半円周に及んだ、③ そしてへこみ・膨らみはほとんど陸側（北側）に向かって発生し特に栈橋西側ブロックで多かった、④ さらに部分的に破断（スパイラル溶接部など）している杭も確認された、尚海土中の座屈発生については不明。

①梁部材同様被災後も荷役設備荷重を支えたまま自立している。②鋼管杭の傾斜はゼロであり海土中での座屈発生は推測されにくい。③杭頭部肉厚変化点付近座屈範囲及びスパイラル亀裂範囲はすべての杭で上下方向に0.5m～1.0m程度以下であった。以上のことから復旧方法は部分的な補修・補強で耐力維持できるとした。しかし水平外力に対しては、①鋼管杭の座屈後の水平力に対する残存耐力が不明であること、②杭頭コンクリートの耐力が期待できないこと、から対応できないとした。即ち鉛直荷重のみに対する対策として、座屈部分にスタッドジベルと鋼板巻立て鉄筋コンクリートを被覆させ補修・補強するとし、スパイラル部の亀裂は、鋼板の溶接により補修するとした。

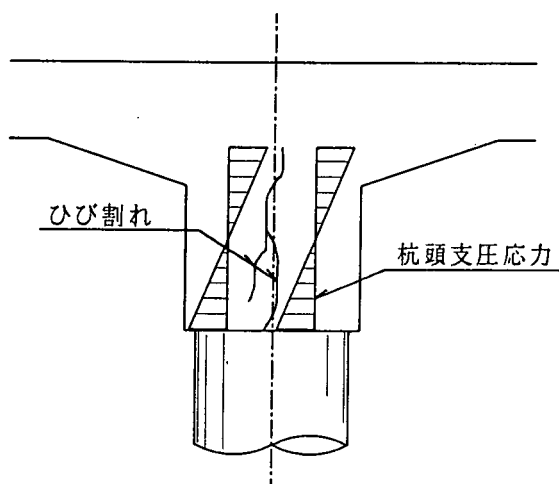
図－8 縦ひび割れ発生推測図

杭頭部に発生した縦ひび割れの原因は、強い水平地震力によって杭頭部に大きな曲げモーメントそしてそれに伴う支圧応力が発生し、コンクリートが引張力を受け、鋼管杭に沿うひび割れが発生したと推測される（図－8）。この部分のコンクリートは、梁部材からの荷重を鋼管杭に伝達させる重要な部分であり、杭頭モーメントに対してコンクリートの支圧で受けるため、十分な拘束力を持つ補修・補強が必要となる。杭頭部のひび割れ・剥離部分の補修は、梁部材同様Vカット樹脂充填、無収縮モルタル充填そして鋼板接着工、そして炭素繊維接着工で行うが、①杭頭部形状が四角であることから鋼板及び炭素繊維の変形が予想されること（図－9）、②損傷が甚大でひび割れが杭表面に達しており補修しても拘束力が期待できないこと、などから水平荷重を直接当荷役栈橋に作用させないことを基本とした。即ち常時水平力の最大外力は船舶接岸力であることから、当荷役栈橋前面に接岸ドルフィンの新設し、接岸と荷役作業を分離するとした。
