# 大変形領域の交番載荷荷重により損傷した高じん性 RC 柱の補修効果に関する試験結果

| 東日本旅客鉄道株式会社 | 正会員 | 海原 卓也 |

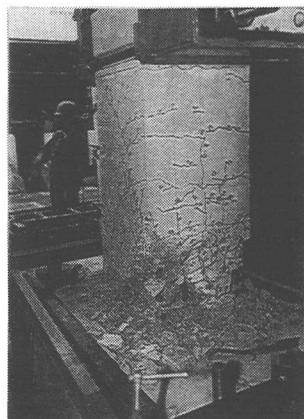
写真 - 1  
HD-A1( $10\delta y$ )

写真 - 1 に、補修前における載荷荷重が鉄筋降伏荷重の 80% まで低下した時点での試験体の損傷状況を示す。試験体の損傷はフチング上面から約 400mm の範囲で、無数のせん断

および曲げひび割れが発生し、かぶりコンクリートの剥落が試験体全面に生じ、若干の軸方向鉄筋のはらみ出しも見受けられた。なお、この時点での載荷点における試験体変位量は  $10\delta y$  (約 80mm) となった。

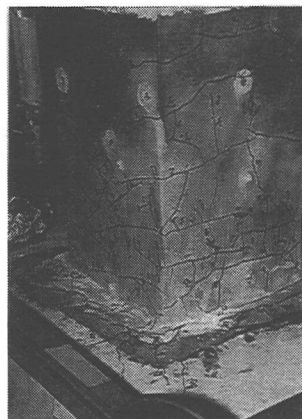
写真 - 2  
HD-A1R( $10\delta y$ )

次にエポキシ樹脂およびエポキシ樹脂モルタルにより補修を行った試験体の、 $10\delta y$  時の損傷状況を写真 - 2 に示す。この時点での補修後試験体の損傷形態は、試験体全面にかなり大きな幅のひび割れが発生したものの、断面修復材やかぶりコンクリートの剥離等はほとんど無く、まだ健全な状態を保持していた。またこれ以降の交番載荷においては、 $14\delta y$  で荷重載荷面の断面修復材が長方形のブロック状で剥落、 $15\delta y$  以降の各載荷ステップで軸方向鉄筋の破断に伴い耐力が大幅に低下して  $17\delta y$  で終局状態となった (写真 - 3)。

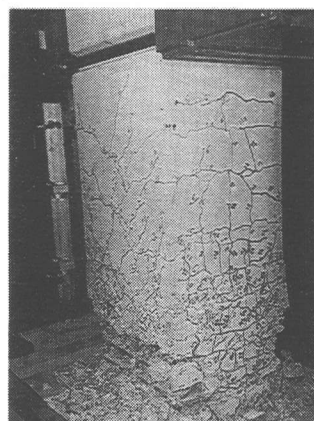
写真 - 4  
HD-A2( $12\delta y$ )

写真 - 4 に、補修前降伏荷重の 80% 低下時の損傷状況を示す。この試験体も A1 試験体と同様にフチング上面から約 400mm の範囲で、せん断および曲げひび割れが集中して発生し、かぶりコンクリートの剥落も試験体全面に生じた。さらに柱基部では軸方向鉄筋が大きくはらみ出すなどの損傷が生じた。この時点での試験体変位量は  $12\delta y$  (約 88mm) となった。

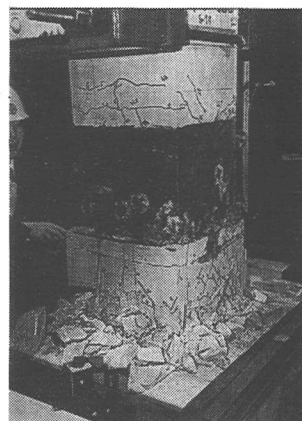
写真 - 5  
HD-A2R( $12\delta y$ )

アクリル樹脂および超速硬セメントモルタルにより補修した試験体の、 $12\delta y$  時の損傷状況を写真 - 5 に示す。このときの損傷形態は試験体全面に断面修復材の剥落が見られたが、その範囲は小さくフチング上面から約 150mm 程度に止まっていた。なお補修後の損傷進行状況は、 $4\delta y$  の載荷ス

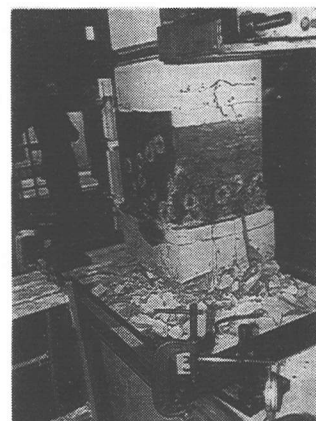
写真 - 6  
HD-A2R( $14\delta y$ )

テップで荷重載荷面の断面修復材に縦ひび割れが発生し、これが荷重ステップを重ねる毎にひび割れ幅、長さとも進行、 $8\delta y$  で荷重載荷面の断面修復材が剥離、終局時( $14\delta y$ )には断面修復材が試験体全面でブロック状に剥落し耐力が低下する要因となった(写真-6)。

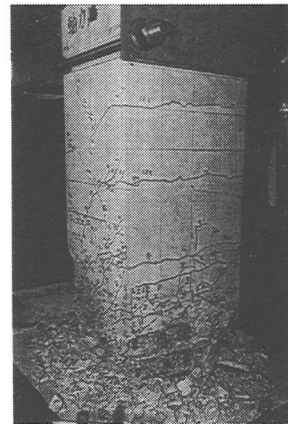
写真-7  
HD-A3( $14\delta y$ )

まず補修前の損傷は、フチンク上面から約 300mm の範囲でひび割れの集中発生およびかぶりコンクリートの剥落を生じ、軸方向鉄筋のはらみ出しも比較的大きなものであった。このときの試験体変位量は  $14\delta y$  (約 85mm) となった。

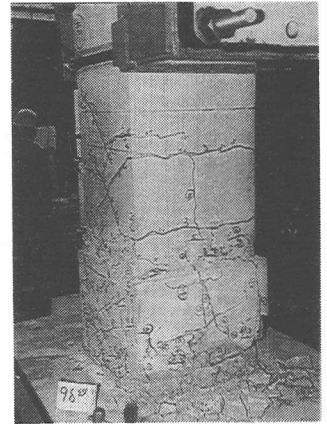
写真-8  
HD-A3R( $9\delta y$ )

一方、セメント系超微粒子クラック注入材およびポリマ-セメントモルタルで補修した試験体は、 $6\delta y$  時までは試験体全面で断面修復材に若干のひび割れが発生する程度の損傷であったが、 $7\delta y$  で軸方向鉄筋が破断したことで急激に耐力が低下し、 $8\sim 9\delta y$  で荷重載荷面の断面修復材が剥離・剥落、 $10\delta y$  で再び軸方向鉄筋の破断によって終局に至る結果となった。

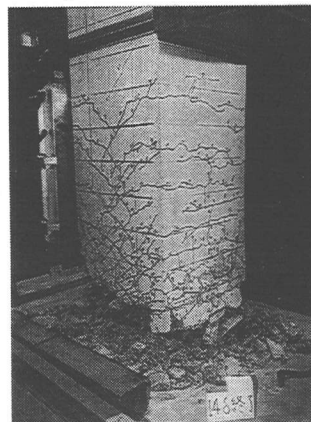
写真-9  
HD-A4( $14\delta y$ )

補修前試験体では写真に示す通り、フチンク上面から約 300mm の範囲でかぶりコンクリートがほぼ全面にわたって剥落し、内部の帯鉄筋および軸方向鉄筋が露出する状態となった。これに併せて軸方向鉄筋が大きくはらみ出し、変位量が  $14\delta y$  (約 94mm) で終局に至った。

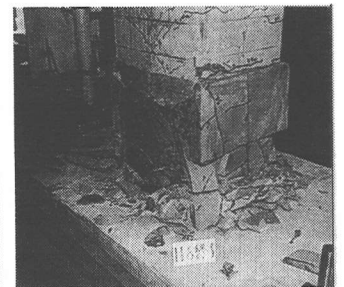
写真-10  
HD-A4( $11\delta y$ )

次にフレックスモルタルで断面修復した補修後の試験体は、 $5\delta y$  時に荷重載荷面の断面修復材が剥離・剥落し始め、以降変位を漸増するにしたがい修復材の損傷が進行した。また  $12\delta y$  時には軸方向鉄筋の破断が発生した。終局時における損傷形態は、柱基部において断面修復材が剥落したことで柱断面が欠損し耐力を失っていく結果となった。このときの荷重ステップは  $13\delta y$  であった。

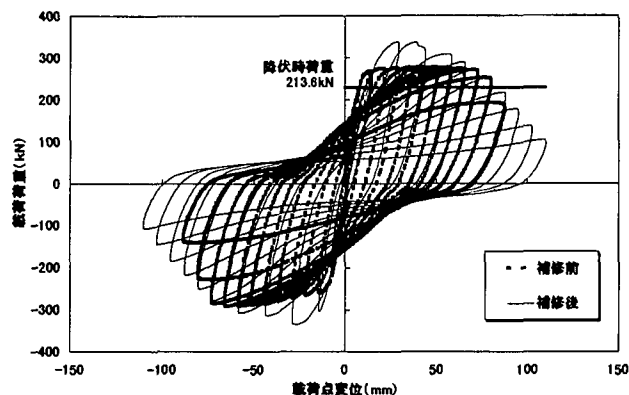
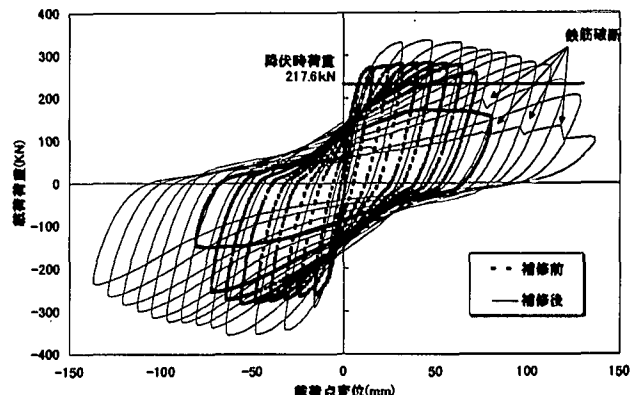
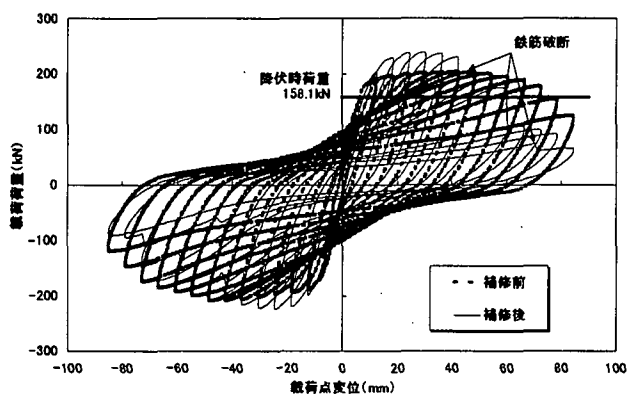
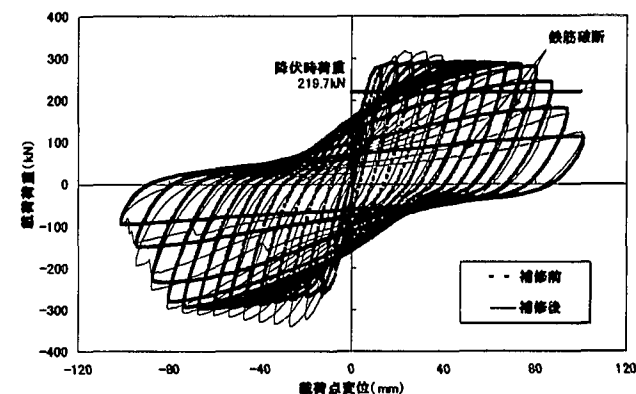
図-4 荷重変位曲線

A1 試験体から A4 試験体までの正負交番荷重試験から得られた荷重変位曲線について補修前、補修後で比較したものを図-4 に示す。この図から分かるように、A1 および A2 の補修後試験体については補修前の試験体が終局状態となった荷重ステップにおいても耐力を保持しているが、A3 および A4 の補修後試験体については、軸方向鉄筋の破断等の影響があり、補修前の終局状態となった荷重ステップ以前に耐力が低下している。しかし A3 補修後試験体については、鉄筋が破断する直前( $6\delta y$ )までは補修前の試験体以上に荷重が増加している。また A4 補修後試験体については、最大耐力を迎えた( $4\delta y$ )以降から包絡線が緩やかに下降してい

き、補修前のように最大耐力付近を維持し続けるような傾向はなく、補修効果が他の補修試験体に比較してやや低下する結果となった。

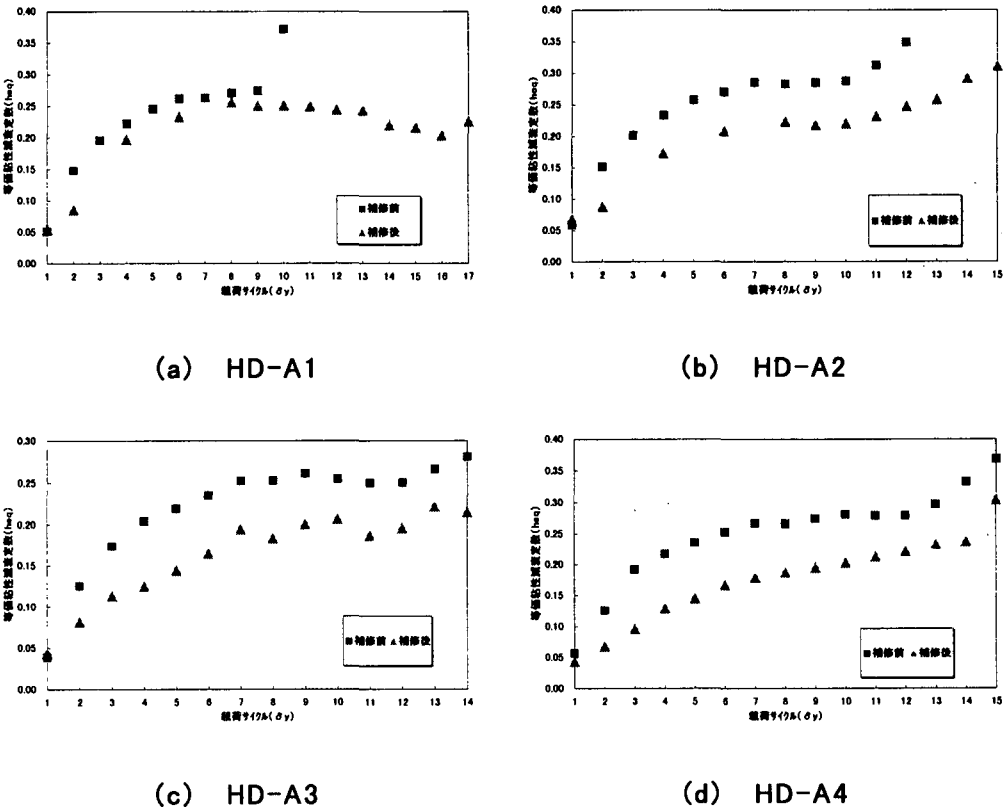
図－5 等価粘性減衰定数(heq)

まず補修前の試験体における、A1、A2、A4 試験体の heq は、およそ 0.15～0.25 の範囲で安定しており、また A3 試験体では 0.10～0.25 という結果であった。

次に補修後の試験体における heq は、概ね A1 試験

体が 0.20～0.25、A2 試験体が 0.20～0.30、A3 試験体が 0.10～0.20、A4 試験体が 0.10～0.25 となり、それぞれ補修後試験体の方が補修前より若干低下することとなった。このときの低下率は、A1 試験体で約 10％、A2 試験体で約 23％、A3 試験体で約 25％、A4 試験体では約 35％である。
