## 1. まえがき

阪神・淡路大震災で生じた多数の橋梁等の構造物の被害を地盤条件に着目して調べている。その結果、各種構造物の被害は硬軟地盤境界部等の地盤条件の不連続点で多く、さらに砂・礫層の下に軟弱な粘性土層がある上下逆転型地盤で多いことが分かった。今回は、構造物を新設するときの耐震設計や既設構造物の耐震補強・補修並びに耐震診断を行う際の参考に供するために、構造物の被害がどのような地盤で、地盤がどのように動いて生じたか推定した結果等について報告する。

キーワード：阪神・淡路大震災、構造物被害、地盤条件変化点、上下逆転型地盤、不同地盤変位

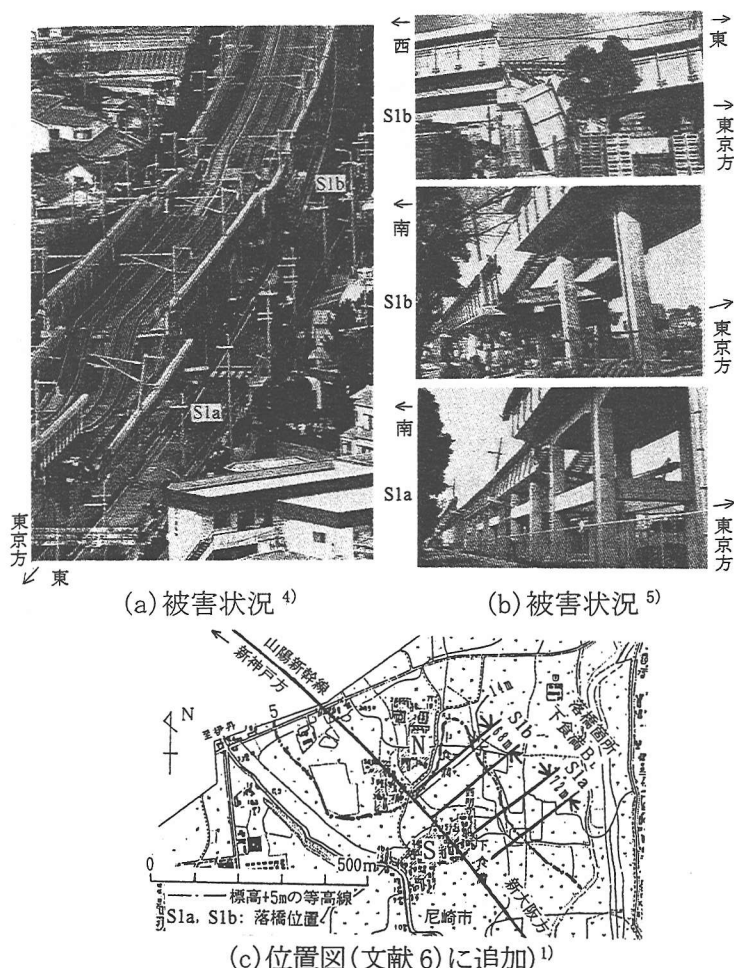
図 1 新幹線下食満高架橋の変状と地盤

(1) 下食満高架橋では、2 箇所 S1a と S1b で橋軸直角方向に落橋が生じた(図 1)。前者の橋脚に左上から右下に下がる斜め亀裂が生じて、上部橋脚が右(北東)側に落下し桁も右側へ傾斜、移動した。後者も橋脚に右上から左に下がる斜め亀裂が生じて、上部橋脚が左側に落下し桁も左(南西)側に傾斜、移動した。旧版地形図によると、S1a は自然堤防 S の南東側の埋没谷に、S1b は自然堤防 S とその北西方向にある自然堤防 N の間の埋没谷の田圃に位置する。S1a 全体と S1b の起点寄りの部分ではともに地盤面(G. L.) 標高 0. P. +5m の等高線に直角方向で G. L. が低くなる方向に、地盤が地震時に急激に動いたため被害が生じたことが推定される<sup>3)</sup>。

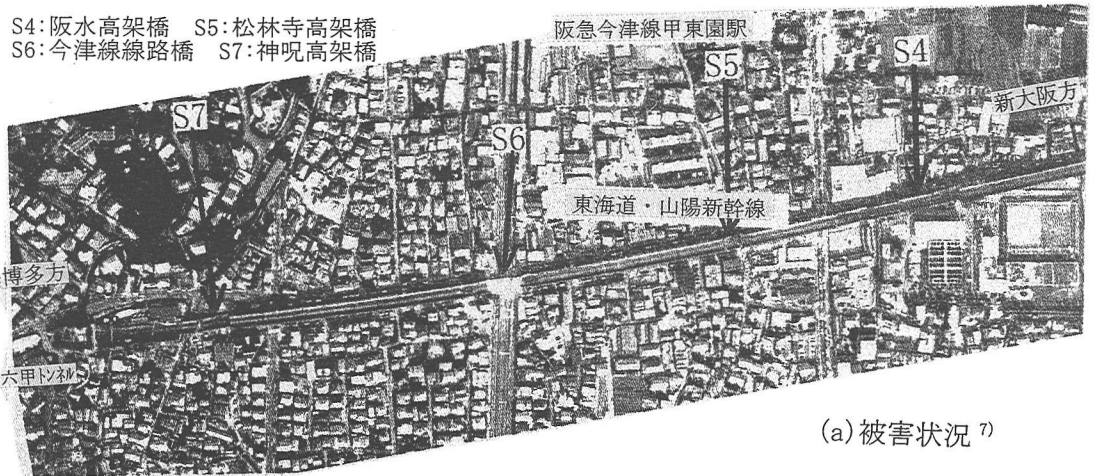
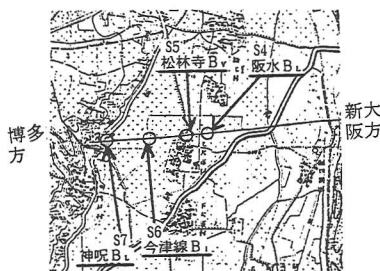
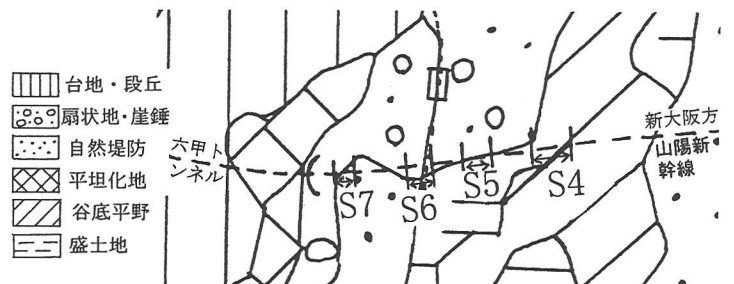
図 2 新幹線阪水高架橋～神呪高架橋の変状と地盤

(2) 落橋が生じた阪水高架橋～神呪高架(図

2) の内、阪水高架橋 S4 は扇状地・崖錐と盛土地や谷底平野・氾濫平野との境界部、松林寺高架橋 S5 は扇状地・崖錐と盛土地との境界部、今津線線路橋 S6 は扇状地・崖錐と盛土地と低地の微高地との境界部、神呪高架橋 S7 は扇状地・崖錐と低地の微高地との境界部である。S4 は道路の東側、S5 は比較的大きい道路の真上、S6 は地類境界(地質境界) 上、S7 は比較的大きい道路沿いの南東側にあり、これらは昔からの道路沿いや地質境界線沿いにあり、昔は道路が地質境界に作られることがあり、地質境界で被害が多く生じている<sup>3)</sup>。

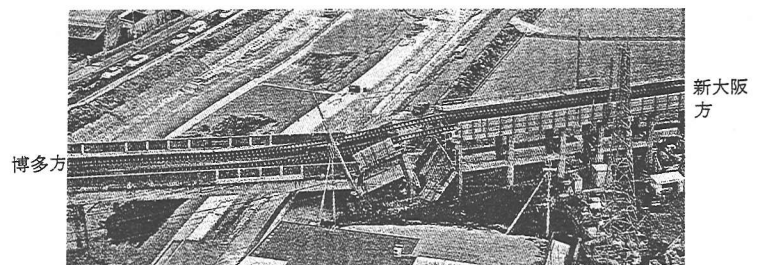
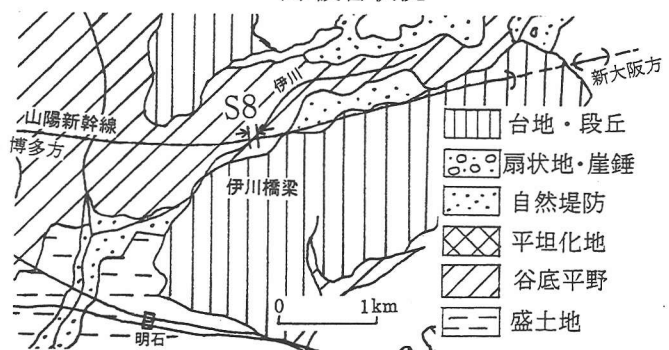
図 3 新幹線伊川橋梁の変状と地盤

(3) 桁落下や橋脚亀裂、破壊等が生じた伊川橋梁(図 3)は台地・段丘と谷底平野の境界部にあって異種支持地盤状態にあり、崩壊位置の起点方の地盤は深さ方向に強度が大きくなる地盤で、終点方の地盤は谷底平野でか

つ上下逆転型地盤であるため、橋脚間が伸縮して被害が発生したことが考えられる<sup>3)</sup>。

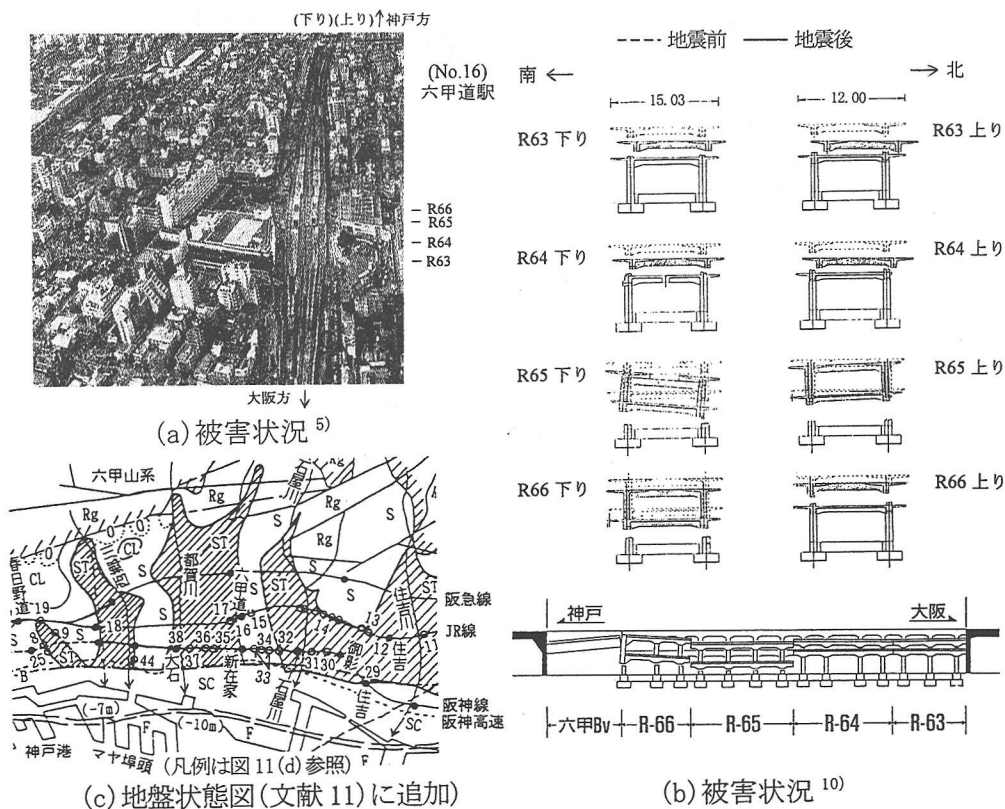
図4 JR六甲道駅高架橋の変状と地盤

(4) JR 六甲道駅高架橋では橋脚等が破壊し桁とホームが蛇行状に変形して崩壊した(図 4)。地盤は玉石地帯 ST 層とまさ土 S 層(軟弱粘土層を挟む)の境界部で高架橋はその境界線とほぼ直角に交わる。高架橋の桁の横移動は線路脇の大きい建物の有

無に対応し、桁は建物と反対側の建物の無い方に移動しており、建物の無い方の地盤(まさ土層)が高架橋の方向に動いて杭基礎に急激に止められたため、基礎が地盤から強い力を受けて被害が生じたこと等が考えられる。

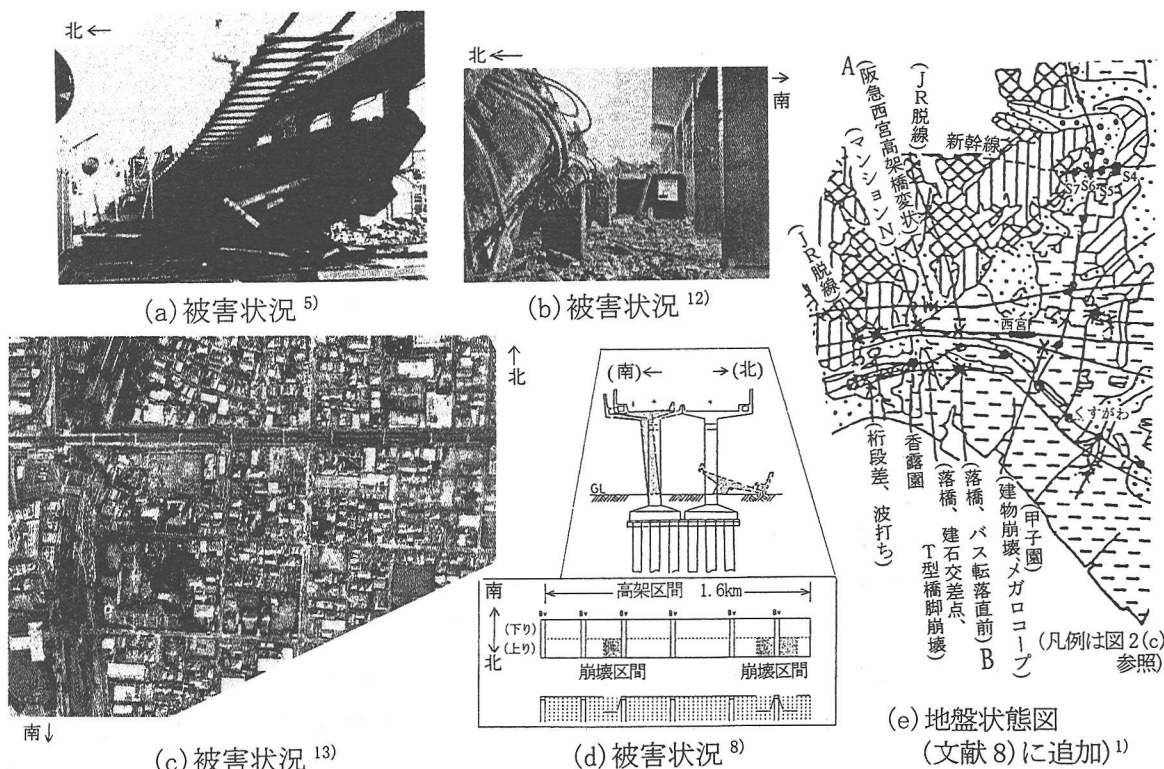
図5 阪急西宮高架橋の変状と地盤

(5) 阪急西宮高架橋(図 5)では、北側の高架橋の橋脚がせん断破壊し桁は北側に移動や傾斜、沈下したが、南側高架橋の被害程度は北側高架橋より軽く、かつ南側に建物のある所では北側高架橋の被害程度がひどくて桁は地表まで落下した。被害箇所は夙川沿いの自然堤防の東側の埋没谷部で洪積層と沖積層の境界であり、地盤が北側から南側に急激に強く動いたことが推定される。夙川の東側の自然堤防沿いの埋没谷では、北側から南側に阪急西宮高架橋、マンション N(安井町)、阪神高速建石交差点等で顕著な被害が生じた。

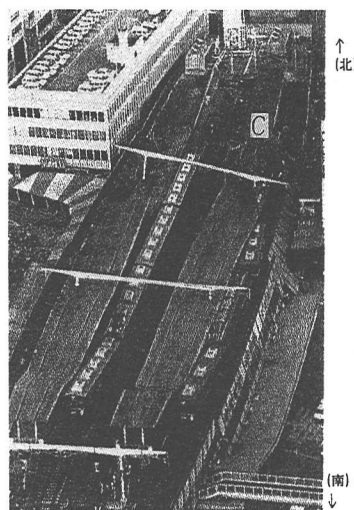
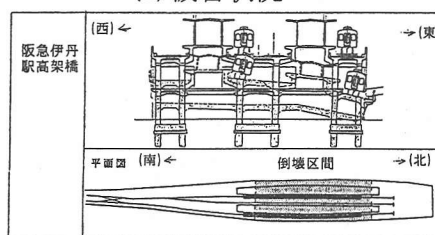
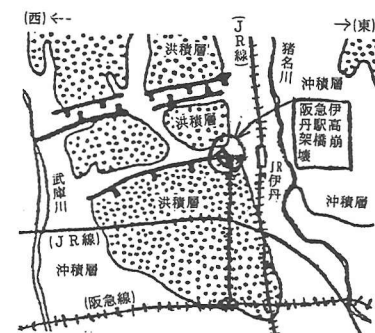
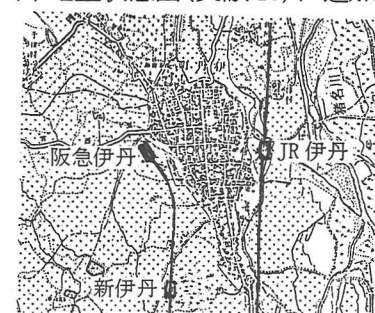
図 6 阪急伊丹駅高架橋の変状と地盤

(6) 崩壊した阪急伊丹駅高架橋(図 6)は洪積層の段丘堆積物と沖積層に跨って作られており、桁等は東側に移動や傾斜し、沖積層上の北部(図 6(a)の C 点)の被害程度が著しい。旧版地形図<sup>16)</sup>によると、駅は旧集落(自然堤防)の西端に接する埋没谷に作られているので、埋没谷の表層堆積層が埋没自然堤防表面の傾斜方向の東から西方向に強く動いたことが推定される。

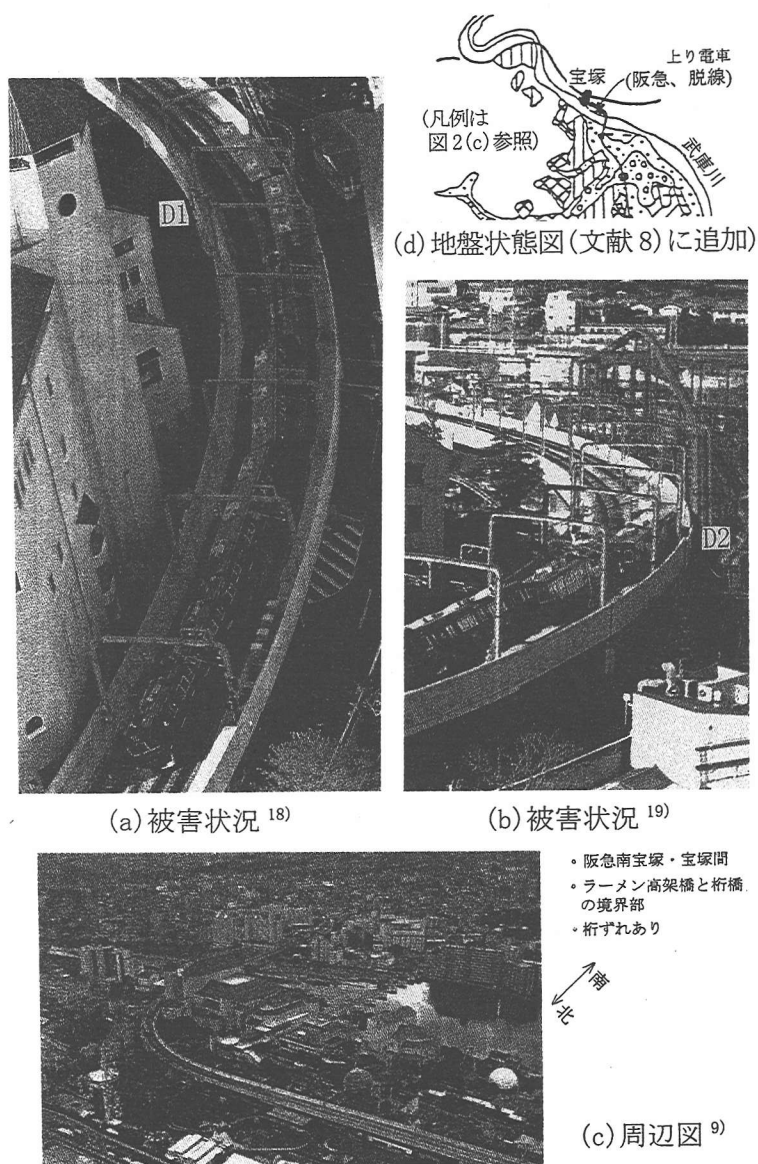
図 7 阪急宝塚・南宝塚間高架橋の変状と地盤

(7) 阪急宝塚・南宝塚間高架橋(図 7)で上り電車が脱線したが、その橋は武庫川の北東脇の自然堤防の縁にあり宝塚大劇場の北東脇を走る。橋梁側壁に食違ひ(図 7(a), (b)の D<sub>1</sub>, D<sub>2</sub>)があり、脇の平成 5 年完成の宝塚大劇場にも

各種被害が生じており、この付近の地盤が特異な動きをしたことが推定される<sup>17)</sup>。

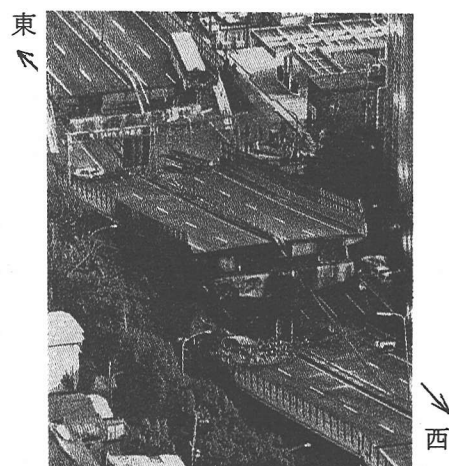
図 8 阪神高速札幌高架橋の被害状況<sup>19)</sup>

(8) 図8の阪神高速札場高架橋の落橋は図5(e)のB地点で自然堤防と埋没谷の境界部で両者に跨った部分で生じ、前者は地盤がよく后者の地盤は砂礫層の下に粘性土層がある上下逆転型地盤である。異種支持地盤状態にあったため地盤に不同水平変位が生じて被害が生じたことが考えられる。

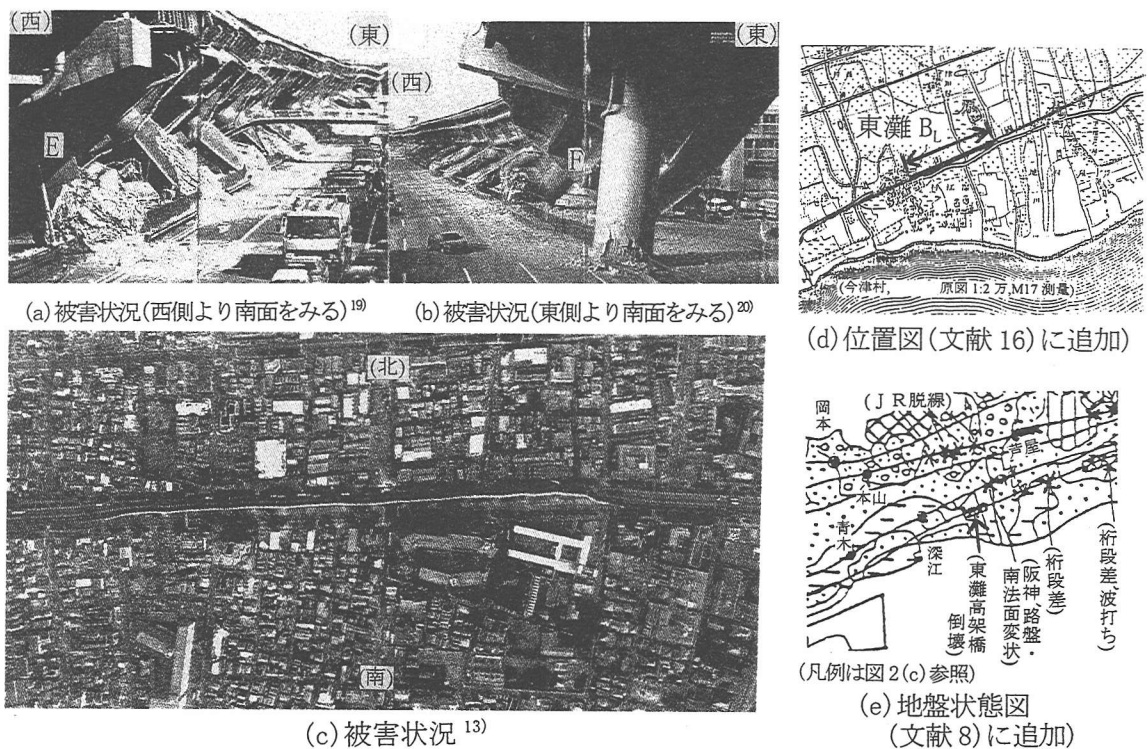
図 9 阪神高速東灘高架橋の変状と地盤

(9) 阪神高速東灘高架橋の北側への倒壊は芦屋川沿いの自然堤防と旧深江集落がある自然堤防の間の埋没谷部で生じた(図9)。埋没谷の東西両端の橋脚2本(図9(a), (b)のE, F点)が最も顕著にせん断破壊し、主鉄筋段落し部に南上から北

に下がる斜め亀裂が生じた。その間の橋脚は両端の橋脚の倒壊に引きずられて屏風倒しのように倒壊したことが考えられる。ここでは谷筋方向に北側から南側に急激に動いた表層地盤が、その基礎に急激に止められて大きい偏土圧が基礎に作用したため北側に倒壊したことが推定される。埋没谷で被害を受けた阪神石屋川車両基地(図4(c)のNo.34地点)も埋没谷堆積層の谷軸方向の急激な動きで被害を受けたことが考えられる。

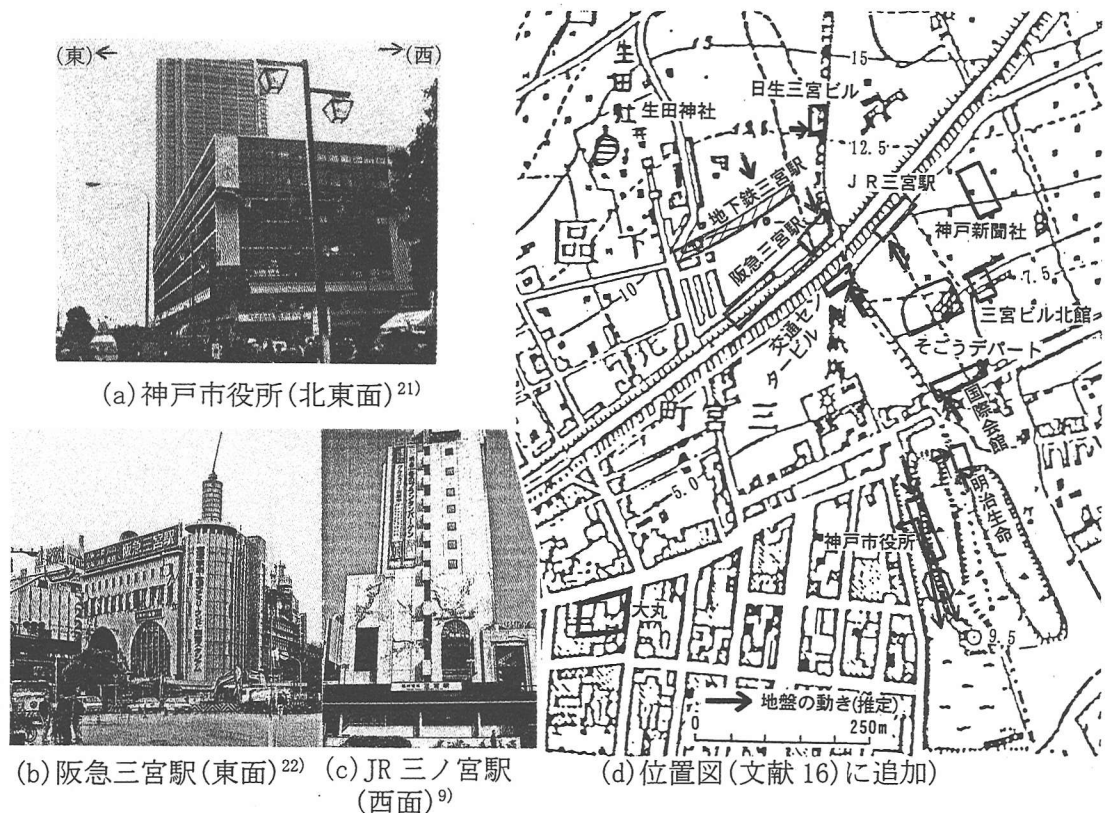
図 10 神戸市役所, 阪急三宮駅, JR 三宮駅の変状と地盤

(10) 神戸市役所 2 号館(図 10)は柱工法変化階の 6 階が潰れて上層階が北側と東側に移動した。その建物は旧版地形図<sup>3)</sup>をみると南北に細長い自然堤防と埋没谷の境界部に斜交して造られていて異種支持地盤状態にあったため、その自然堤防の細長い方向と平行に南側に埋没谷堆積層が急激に強く動いて基礎に強い力が作用し、その反作用として建物の上層階が北と東の両方向に変形したことが考えられる。阪急三宮駅(図 10)の東側壁面に南上より北に下がる大きい斜め亀裂が生じた建物は ST 層と S 層の境界部に造られている。地震で北側の地盤が南側に動いたとき南側の線路構造物が不動点のようになり、基礎等が北側から地盤に強く押されて被害が生じたことが考えられる。JR 三宮駅(図 10)の西側壁に南上から西に下がる斜

め亀裂が生じた建物は ST 層の南端部の古海岸(縄文海岸)線付近にあり、南側の砂・粘土 SC 層との境界部に位置する。高架橋が北側にありその亀裂から南側の地盤と北側の地盤が建物の方へ強く動いたことが推定される。(11) 生田神社(図 11)で拝殿が南側に倒壊したが、ST 層(東側)と砂・粘土 SC 層(西側)と S 層(北側)の境界部にあり、旧版地形図<sup>3)</sup>によると山裾に作られて昔は池があった。地震で南側の動きやすい SC 層が北側に動いたとき、北側の比較的硬い S 層が不動点のようになって被害が生じたことが考えられる。南東部が甚だしく崩壊した三菱銀行兵庫支店と 1 階が潰れた兵庫警察署はともに硬い ST 層と動きやすい粘土多質地 CL 層の境界部に作られており、両者は生田神社と同様な地盤の動きで被害が生じたことが考えられる。

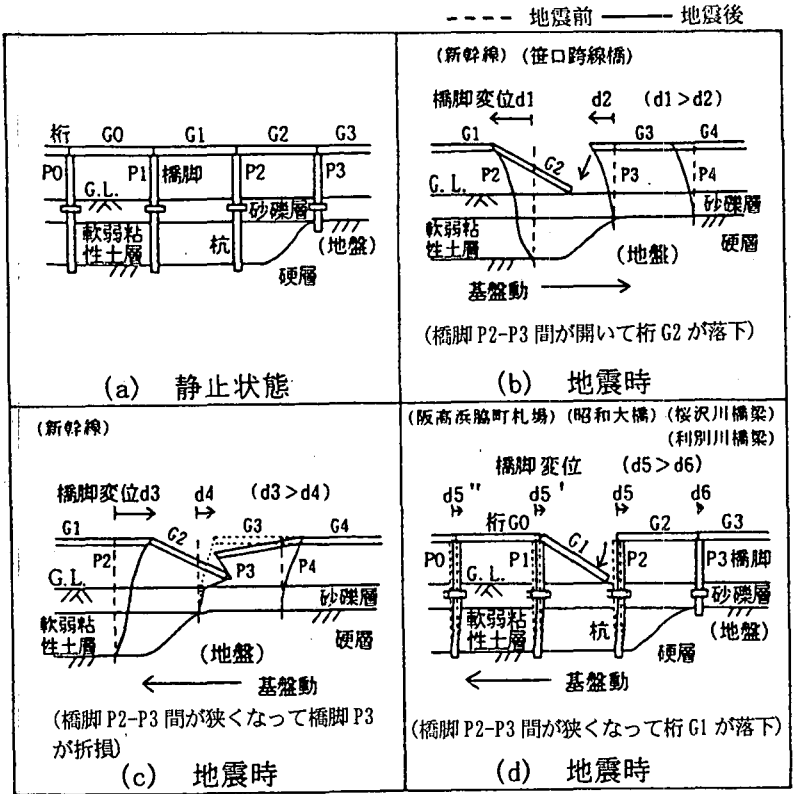
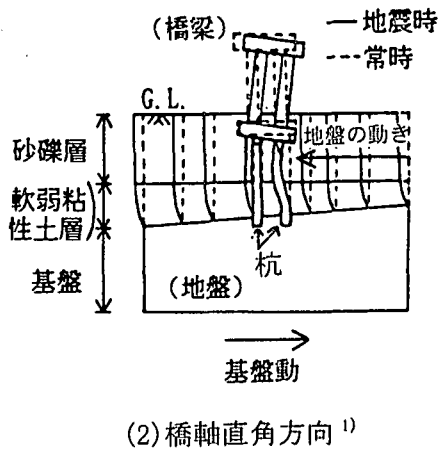
図 15 橋梁の地震被害機構の推定図

(3) 橋梁の橋軸方向の被害機構は図 15(1)のように考えられる。地盤条件の不連続なところでは地震時の地盤変位は砂礫層のみの所よりも軟弱粘性土層上の砂礫層の所の方が大きいので、例えば(d)のように橋梁が右側に動くときは P2, P3 橋脚間が縮み桁 G1 の端部が落下する。橋軸直角方向の被害機構は図 15(2)のように考えられる。基盤に拘束された支持杭では、地震時に軟弱粘性土層上の砂・礫層が右から左側に動くとき、右側の杭は地盤から強い力を受けて大きく押されて(せん断力と圧縮力が作用して)斜め亀裂が発生し、左側の杭は受け

る力が小さいので(せん断力と引張り力が作用して)水平亀裂が発生する。その杭の亀裂等はフーチングと杭の接続部あるいは土層境界部に発生する。なお、地盤からの強い力がフーチングに作用するときには、橋脚等の上部工に亀裂や破壊等の変状が発生する。図 15(2)の現象が生じるのは基盤に拘束された支持杭を持つ構造物基礎が地盤条件の不連続性を自ら作ったため、即ち構造物基礎自体が不動点のようになって地震時の急激な地盤の動きを止めるため構造物基礎に強い力が作用するためと考えられる<sup>1)2)</sup>。

以上に述べてきたことを次にまとめる。地震被害が多い地盤条件の不連続点には硬軟地盤境界部と構造物基礎が自ら作った不連続点があり、ここで発生する不同地盤変位による大きい偏土圧によって被害が発生すること、即ち地震被害は動く地盤と動かない地盤の境界部で発生しやすいと考えられる。従って、地震被害を軽減するためには地盤条件の不連続点をなくすることが必要であり、そのためには異種支持地盤は水平方向に一樣な地盤に改良して同種支持地盤にすること、上下逆転型地盤は上下方向に一樣な地盤に改良するか、基礎を摩擦杭や直接基礎、浮き基礎にすること等が必要と考えられる。終わりに、以上の調査でお世話になった多くの方々に厚く御礼を申し上げます。

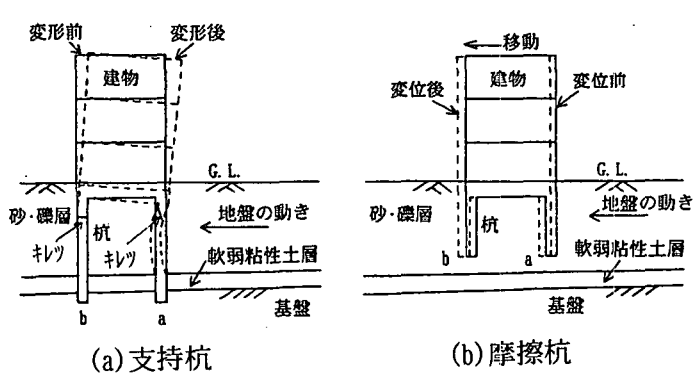
図 16 建物の地震被害への地盤と基礎構造の影響の推定図<sup>26)</sup>

(4) 建物の地震被害と地盤と基礎構造の関係をみると、異種支持地盤状態では不同地盤変位で被害が生じることが考えられるが、それ以外のときの地震被害は図 16(a)のように杭が基盤に拘束されているときは地盤の動きを止めて大きい偏土圧が作用して被害が生じやすく、図 16(b)のように摩擦杭あるいは直接基礎のときは基礎が地盤と一緒に動くため地盤から力を受けず被害が生じないと考えられる<sup>26)</sup>。

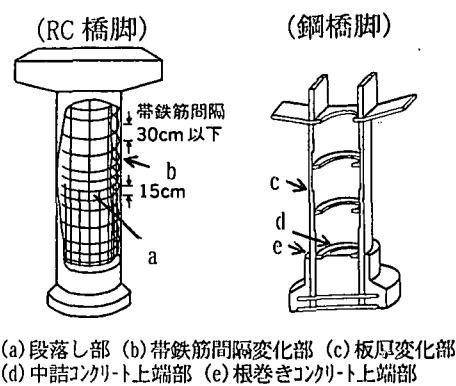
図 17 地震被害生じやすい部位の例(文献 27)に追加)

(5) 以上に述べたように地盤条件の不連続点で地震被害が生じやすいが、上部工では例えば図 17<sup>27)</sup>のような各種の剛性変化点の部位等で地震被害が多く見られる<sup>28)</sup>。

従って、地震被害を軽減するためには剛性変化点を無くするか、剛性変化度を低減することが必要と考えられる。
