平成 15 年 9 月 28 日

平成 15 年（2003 年）十勝沖地震現地調査メモ

東京電機大学理工学部建設環境工学科 安田進

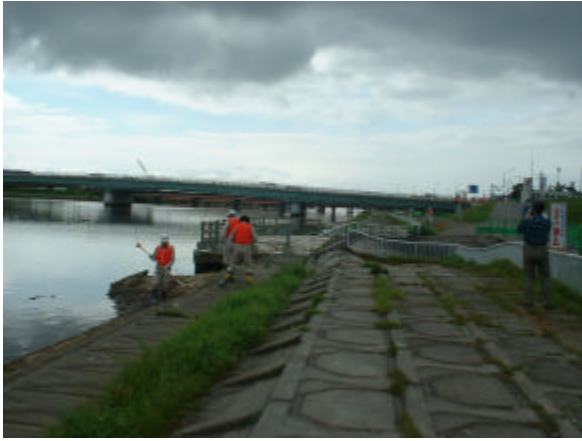
写真 1 に示すように堤外地の高水敷が川に向かってすべっていた。

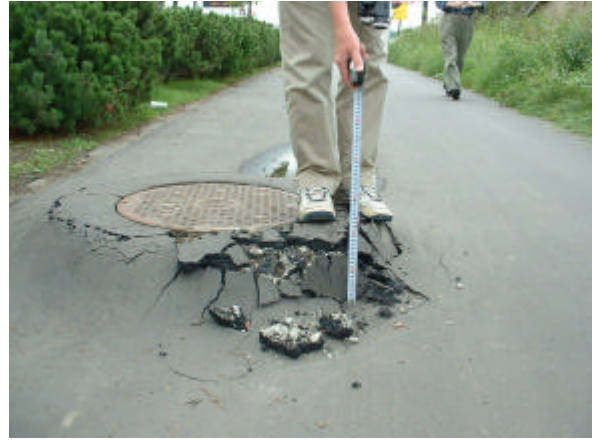
写真 2 に示すように、下水道のマンホールが 4 つほど 5~17cm ばかり路面から飛び出していた。ここは 1993 年釧路沖地震で 18~103cm ほどマンホールが浮き上がった箇所であり、量は少ないもののまた浮き上がった可能性がある。ただし、埋戻し部の路面も少し陥没しており、絶対量で浮き上がったのかどうか調査結果を待つ必要がある。なお、この付近一帯は泥炭地であり、1993 年の釧路沖地震でマンホールや下水道管が浮き上がった原因は埋戻し土の液状化にあるのではないかと考えられている。

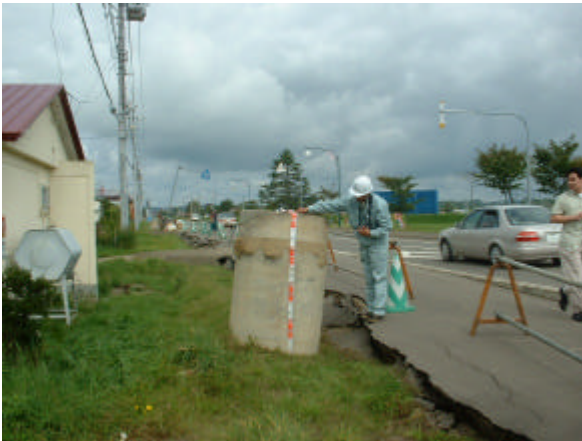
写真 3 に示すように下水道のマンホールが路面から 1~1.6m ほど飛び出していた。その路面自体は写真 4 に示すように 0.4~0.5m 程度陥没しており、差し引き 0.55~1.25m 程度マンホールが浮き上がったと言える。この陥没した路面には一部噴砂も見られたので、2 で上述したように、埋戻し土が液状化し、マンホールが浮き上がったのではないかと考えられる。周囲ではこの近傍で盛土をして建てた家の周囲の一部に噴砂が見られるものの、その他では噴砂は生じていない。また、周囲の地盤も沈下した様子はない。従って、この地区の表層には液状化し易い砂層があった訳ではなく、やはり上述したようにもともと泥炭地であったのではないかと推定される。ただし、地盤調査データをもとにこれを確認する必要がある。また、陥没した箇所で見られた噴砂は中砂であったが、これが埋戻しに用いられた砂かどうかも確認する必要がある。さらに、釧路沖地震の経験によると、このような被害箇所ではマンホールだけではなく、下水道管も浮き上がっている可能性もありこの調査も必要であろう。

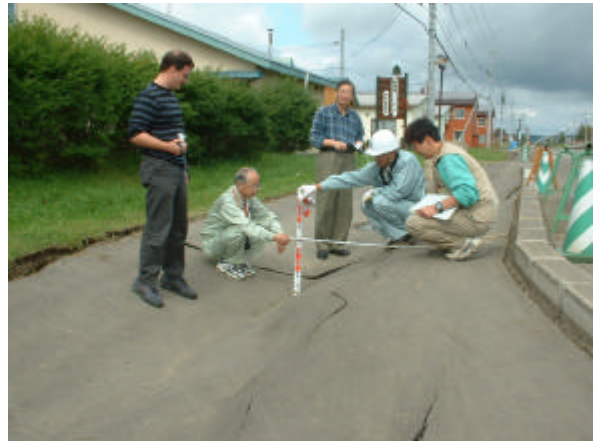
写真 4

ところで，仮に液状化した埋戻し土の厚さが 3~4m 程度であった場合，0.4~0.5m も陥没するためには圧縮ひずみが 10%程度必要であり，通常の数よりかなり大きい。この点も検討が必要と思われる。

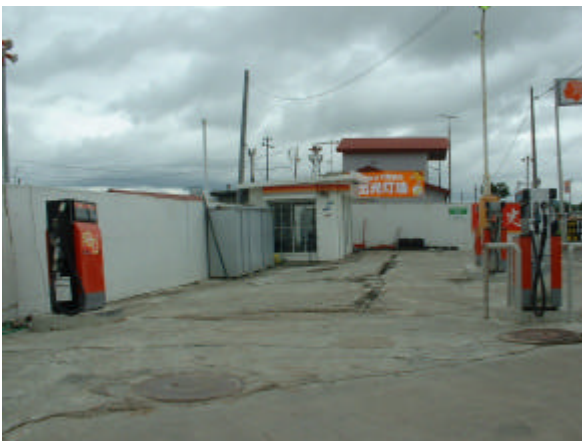
写真 5 に示すように国道沿いのガソリンスタンドが被災していた。タンク周辺に地割れが発生し，タンクも傾斜し，建物が傾いていた。ただし，漏洩はないとのことであった。この変状の原因は背後の地盤のすべりにあるようである。ガソリンスタンドは国道に沿って低い盛土をした箇所にあり，タンクから背後約 20m の所に約 2m の高さの盛土法面があった。その間に，写真 6 に示すようにいくつかの地割れがはいっていた。一つのすべり面だけではタンク位置までの 20m 程度のすべりが発生するとは考えにくく，2,3 ステップに渡って法面側から盛土が順に滑っていったのではないかと考えられる。ガソリンスタンドおよびこの盛土周辺では噴砂は特に見られなかった。ただし，法面下の詳細な調査は行っていない。

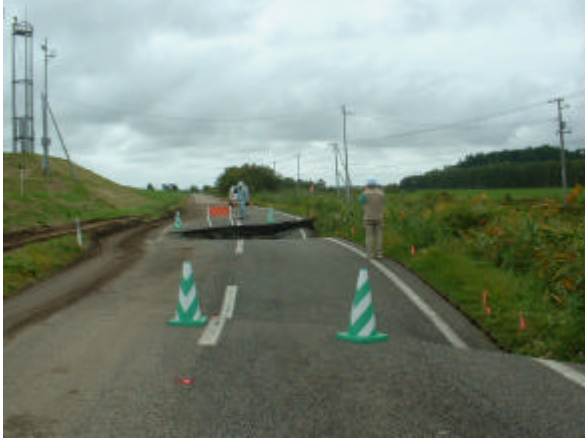
写真 7 に示すように十勝川堤防の法尻部を走る道路に大きな陥没が発生していた。その深さは 70cm 位であった。一見してすべったようには見えないが，単なる陥没とは思えず，やはり堤内地側にすべったのではないかと考えられる。この付近の道路では沈下や陥没，波打ちがあちこちで発生していた。例えば，十勝川リバーサイドパーク付近も路肩が陥没していた。

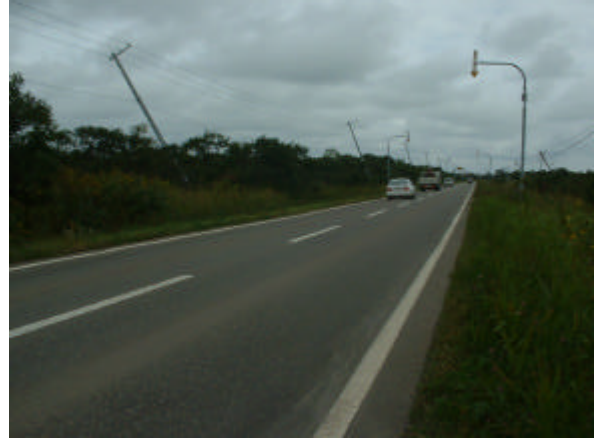
写真 8

道路両側にある電柱が規則正しく傾いていた。下流川の電柱は写真 8 に示すように堤防川に向かって傾斜し，上流川では堤防から反対側に傾斜していた。上空から見ると sine 波のようになっているのではないかと思われた。その場合 1 波長が 500m 程度(目測による推定なので不確かな値)と思われ，表面波の影響なのか何なのか，原因は推定できなかった。私自身，初めて見た現象であった。なお，傾斜はひどいものの，転倒には至っていなかった。

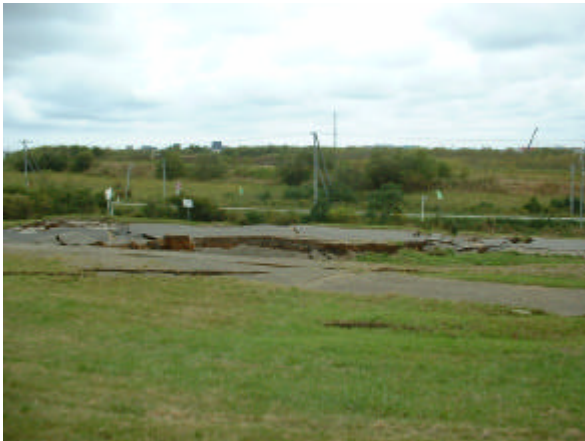
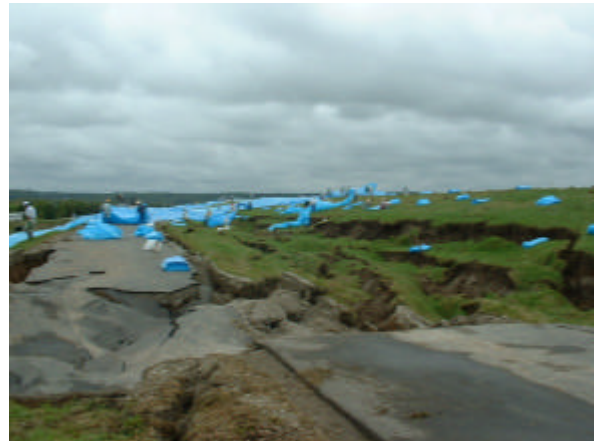
延長 300~400m 程度(目測のため不確か)に渡って，堤体が甚大な被害を受けていた。写真 9,10 に示すように主な被害は堤内地側法面(のりめん)のすべり(大崩壊)であったが，堤外地側法面にもクラックがはいっていた。また，堤外地法尻では写真 11 に示すような噴砂が発生していた。このような被害は 1993 年釧路沖地震で釧路川や十勝川で発生している。その後の調査結果によると，軟弱地盤上に盛土した堤体の下部が液状化したのが主な原因であったのではないかと考えられている。今回，法尻に噴砂が見られたことから考えて，釧路川と同様に盛土下部の液状化がこの崩壊に起因しているのではないかと推測された。ただし，筆者はこの付近の地盤条件を知らないため，推測にすぎない。今後，地盤調査などで原因が解明されていくであろう。

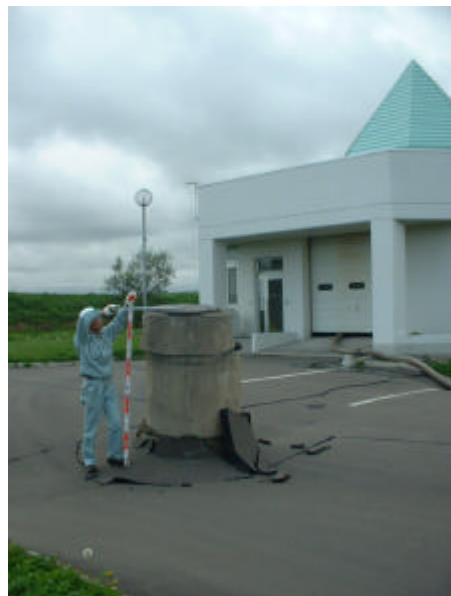
写真 12

11 の近くの堤内地で写真 12 に示すように下水道のマンホールが浮き上がっていた。最大のものは路面から 1.74m 飛び出し，路面自体は 0.3m ほど沈下していた。従って差し引き 1.4~1.5m 程度浮き上がったと言える。この被災状況は豊頃町の被害とほとんど同じであり，やはり埋戻し土の液状化に起因しているのではないかと考えられた。

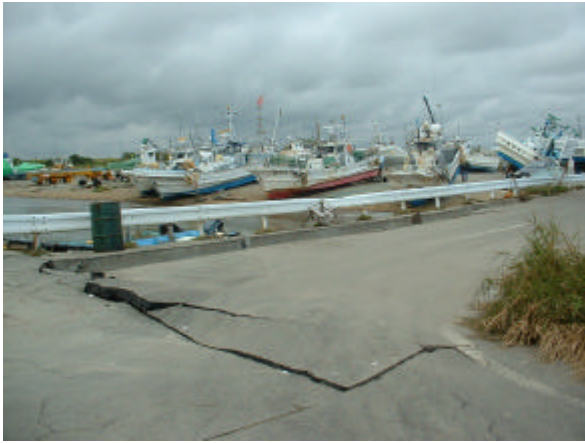
写真 13 に示すようにエプロンの小規模の沈下が発生していた。

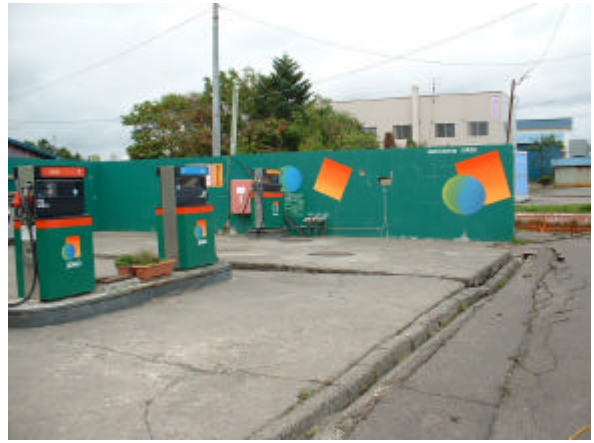
写真 14 に示すようにガソリンスタンドが大きな被害を受けていた。このガソリンスタンドに近接して小河川があり(写真では奥)，その護岸も被災していた。従って，ガソリンスタンドの敷地全体が小河川向かってすべって，このような被害が発生したものと考えられる。ただし，ガソリンタンクは地表面より 10cm 程度高くなっており，浮上りが生じた可能性もある。浮き上がったかどうか現地で関係者にお聞きしたが，よく分からないとのことであった。もし浮き上がったとしたら，1983 年日本海中部地震などでみられた液状化による浮上りの可能性も考えられる。ただし，今後の調査によらないと分からない。なお，このガソリンスタンドの漏洩はなかったとのことである。

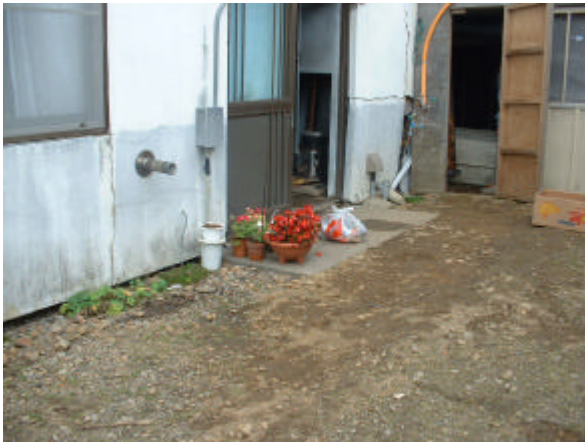
写真 15

15のガソリンスタンドの奥で家屋が写真15に示すように不等沈下していた。また、隣接する納屋の中や庭には地割れが生じ、噴砂も発生していた。家の外では下水道と思われるマンホールが数十cm浮き上がっていた。ここは湿地に1~0.5m程度の低い盛土したところであり、その低盛土で7と同様のすべり破壊を生じたのではないかと考えられる。噴砂も少し見られたため、地下水位以下の盛土が液状化して被災した可能性もあるが地盤条件等が不明なため、詳細は分からない。

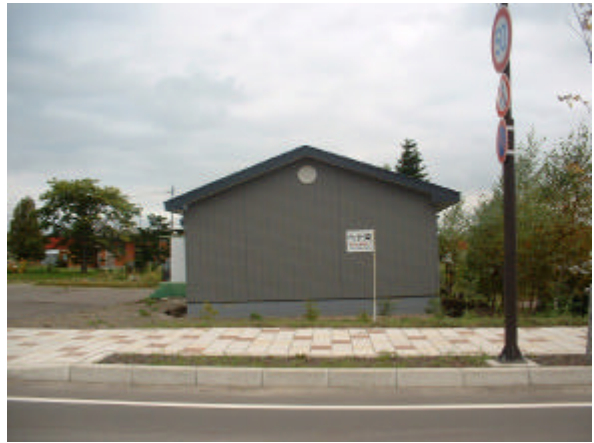
写真 16

写真16に示すように道路沿いの建物が不等沈下していた。ここも低盛土したところであるが、その盛土にめり込むように片側が沈下し、反対側は多少浮き上がっていた。

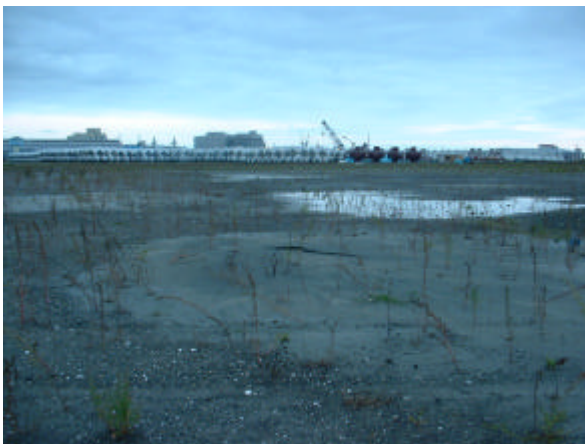
写真 17

日没時になり、十分に見て回る時間はなかった。西港区の第4埠頭では敷地内で噴砂が多く発生していた。写真17の噴砂は4時間以上も噴水が続いたとのことである。この噴砂はシルト質砂であり、透水係数が小さいとそのようなこともあると思われた。付近の道路には陥没も発生していた。
