イラン・バム地震における建物被害状況

東京大学生産技術研究所	正会員	目黒 公郎	
	同上	正会員	吉村 美保
	同上	正会員	パオラ・マヨルカ
	同上	正会員	高島 正典

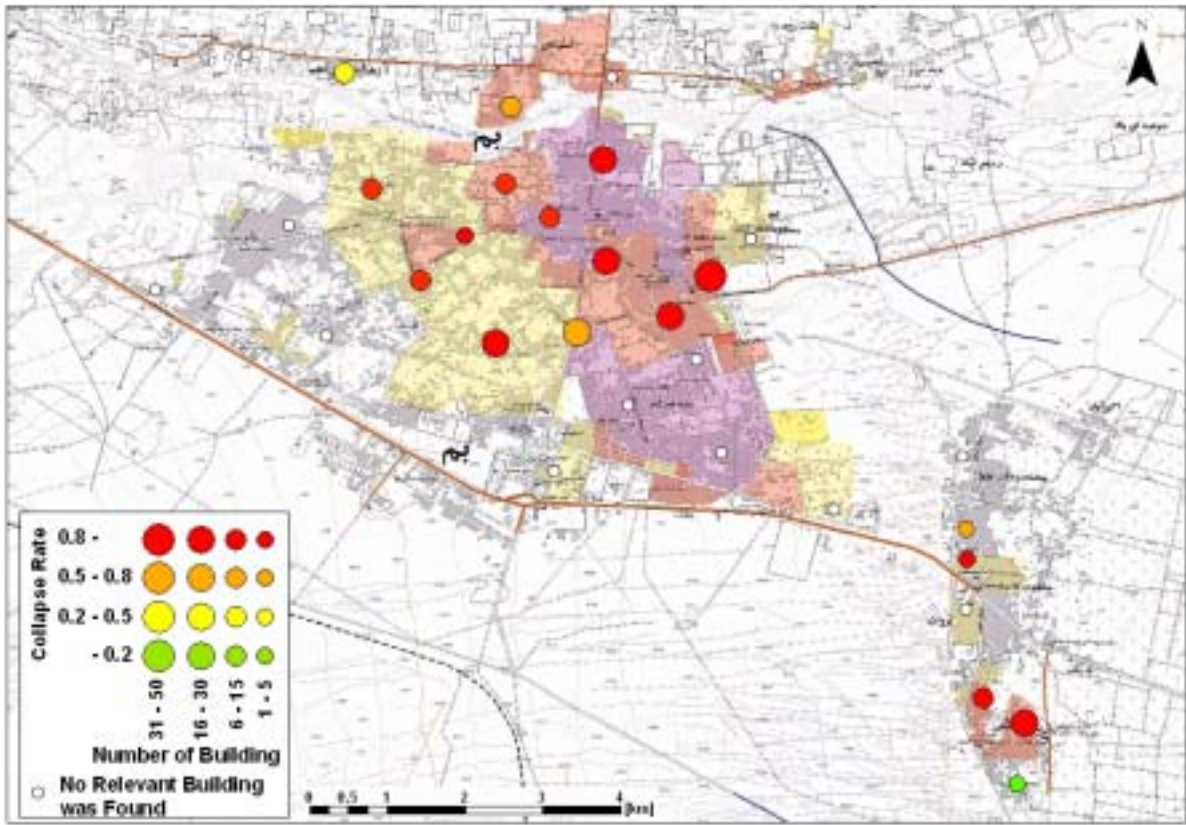
図1には、アドベ造被害の調査結果も各調査点の色と、大きさを示してある。各点の色は、各調査点における全壊率を示し、大きさは、アドベ造建物の数を示す。2.でも述べたように、アドベ造は、市街中心部の旧市街で多く見られるが、アドベ造のみられたほとんどの地点で、80%以上の全壊率が確認された。バム市街全域において、アドベ造構造物はほぼ壊滅状態といえる。

図 1 NCC による被害現況図と著者らによるアドベ造全壊率調査結果

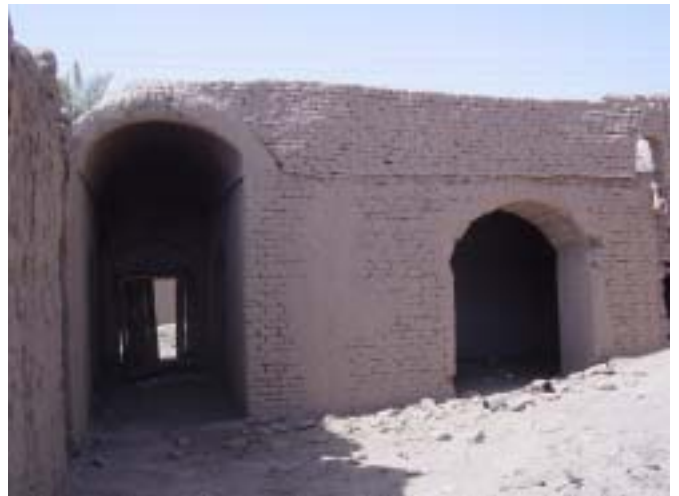
アドベ造建物は、バム市の旧市街に多く分布している。バム市の旧市街は、図 1 中、赤い円で示されるアルゲ・バム遺跡の南西に広がっており、バム市の中心である。今回の地震で 80% 以上が崩壊したとされるアルゲ・バム遺跡内の建物も、アドベ造建物を主体としている。市街の周縁部では、アドベ造以外の形式の構造物の割合が増え、アドベ造構造物はほとんど見られなくなる。図 2 に、バム市街の西北西約 25km にある集落ダルジンで撮影した健全なアドベ造建物群を示す。図 3 に、バムの南東約 25km にある集落バキル・アバッドで撮影した老朽化したアドベ造建物を示す。表面に塗られた泥がはがれ、アドベが積み上げられている様子が確認できる。図 4 は、ダルジンで撮影したアドベ作成の様子である。図 4 に示すように、泥を型枠に入れて成型し、枠をはずして日干しにするという簡単な製法である。アドベの大きさはおよそ 25.0cm×25.0cm×6.5cm となっている。他の地域で見られるものと同様、バム市周辺のアドベ造建物も、壁が厚く、屋根が重厚である。これは、一日の寒暖差の激しい準砂漠地帯で、外気の変動を緩衝し、屋内を適温に保つための遮熱、蓄熱のしくみだと考えられている。個々のアドベは脆く、構造全体としての一体性も欠如している。また、地震動のような水平荷重に対して抗する構造的な仕組みがない。地震動に対して非常に脆弱な構造物である。Iranian Code of Practice for Seismic Resistant Design of Buildings, Standard No. 2800²⁾では、泥やアドベで作られた伝統的な構造物は耐震性がないため、この形式の建物を建築してはならないとされている (Nesherli K.N. (2004)³⁾。

図 3 老朽化したアドベ造建物

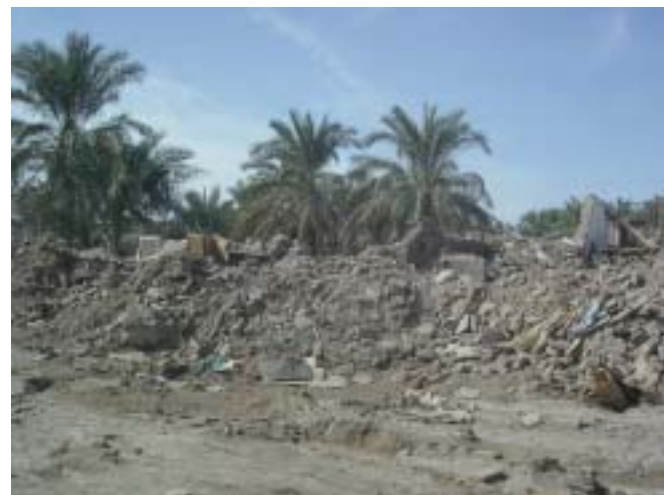
アドベ造建物に関しては、これまでの地震災害と同様、その耐震性能の低さを確認する結果となった。重厚な壁と屋根が脆い材料で作られていることで、図5に示すような完全な崩壊を招くこととなった。タイ付組積造建物 (Confined Masonry) は、比較的高い耐震性能を示した。図6において、奥に見える建物はタイ付組積造であり、その手前に見える瓦礫は崩壊したアドベ造建物のものである。アドベ造建物とタイ付組積造建物の耐震性能の違いがはっきりとあらわれている。図7に示すように、タイ付組積造でも、梁だけで柱が無い場合は、建物の角の部分で被害が見受けられた。また、図8に示すように、建物本体がタイ付組積造で軽度の被害にとどまりながら、接続する無補強レンガ造の壁が崩れているという例も見受けられた。この例からもタイ付組積造の耐震性が高いことがわかる。図9は、不適切に施工されたアドベ造壁の被害例である。この壁の場合、アドベを積み上げる際に、壁に対して鉛直方向にアドベ同士をかみ合わせず、2枚の壁を平行に並べた構造にしたため、地震動により壁

図 5 完全に崩壊したアドベ造建物

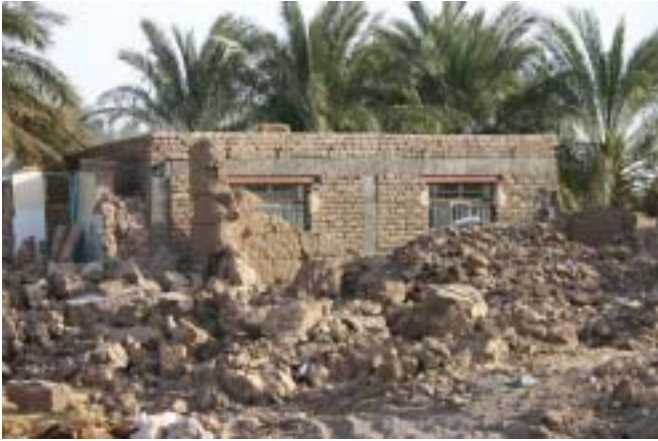
図 6 タイ付組積造とアドベ造の耐震性能の違い

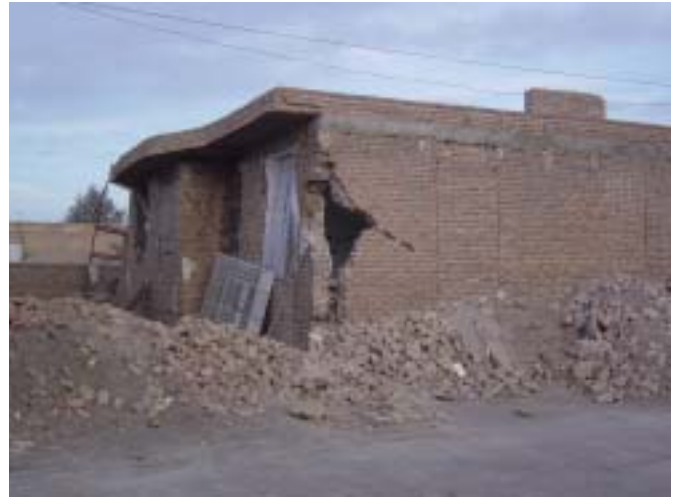
図 7 梁だけが施されたタイ付組積造の被害例

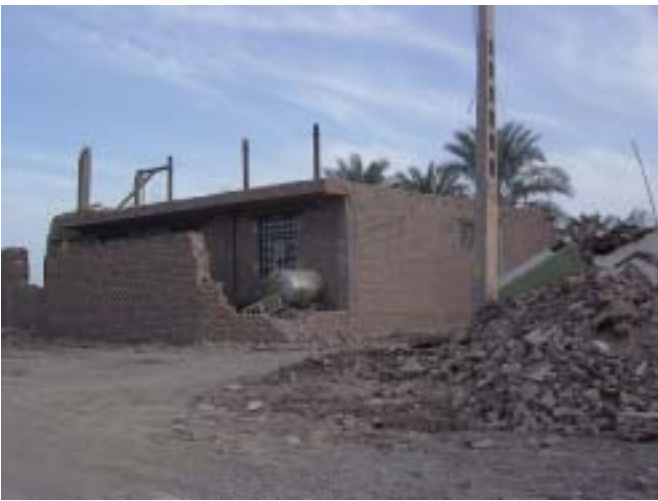
図 8 タイ付組積造とそれに接続するレンガ造の壁

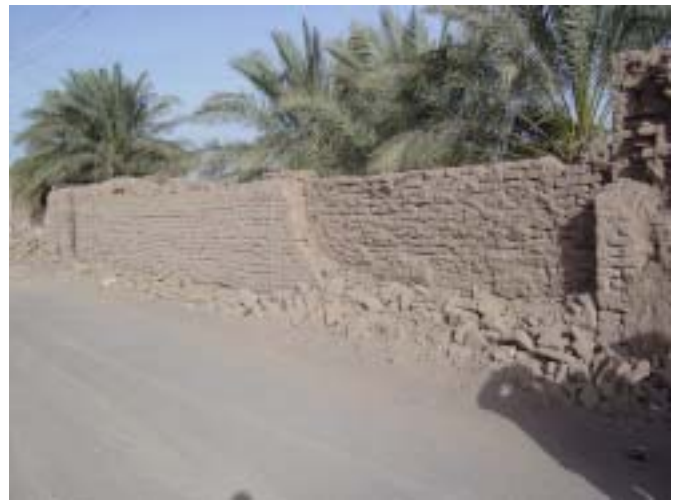
の中心面からアドベがはがれてしまっている。

図 9 アドベ造壁の不適切な施工による被害

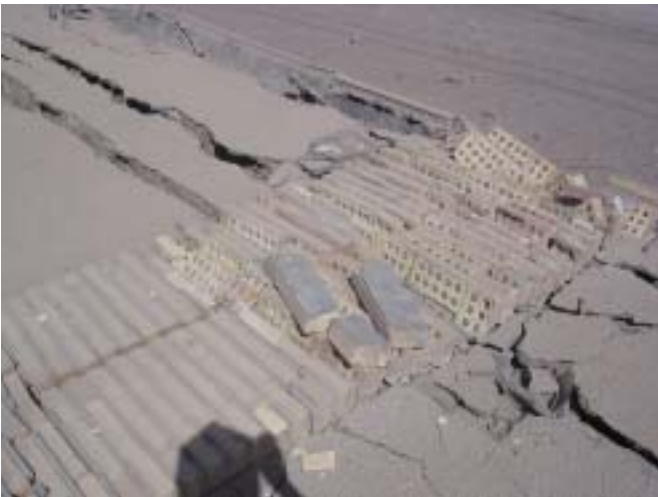
無補強組積造構造物の場合、目地の弱さも被害を大きくしている。図10に示される倒れた壁は、目地の弱さを示す例である。倒れた衝撃だけで一体性を失ってしまっている。図11は、レンガ造構造物の典型的な破壊例である。レンガを積んだ壁の上にH鋼を渡し、重い屋根を構築している。地震動を受けて一体性の低いレンガ造の壁が崩壊し、支えを失った屋根がそのまま落下している。

図 10 脆弱な目地による壁の一体性の欠如の例

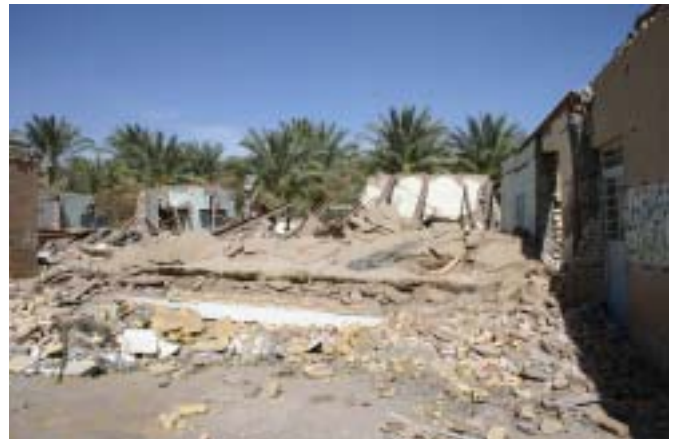
図 11 崩壊したレンガ造の学校校舎
