## 2. 3 震度観測

### (1) 計測震度の分布特性

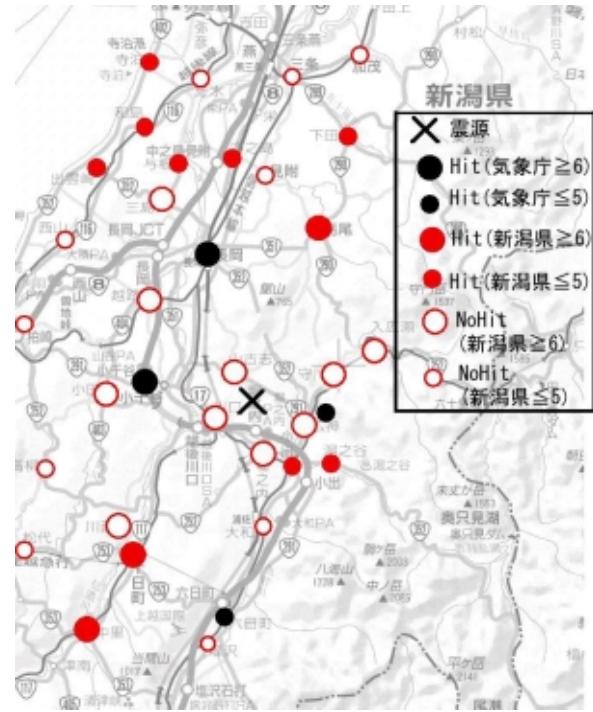
図2.3.4 震度情報の速報状況

一方、震度計設置促進の当初の目的に鑑みて看過できない問題点もみられた。今日では震度計による震度情報は危機対応のための不可欠な初期情報である。この観点から、地震の本震発生から3時間後の時点での震度速報状況を図2.3.4に示す。図2.3.4では気象庁、新潟県(NIINW)別に3時間後の時点での速報があった観測点が塗りつぶして、情報が未入電の観測点が色抜きで震度階の大きさを付してプロットされている。震源近傍の大きな震度を記録したNIINWの観測点において未入電となっているのが特徴である。

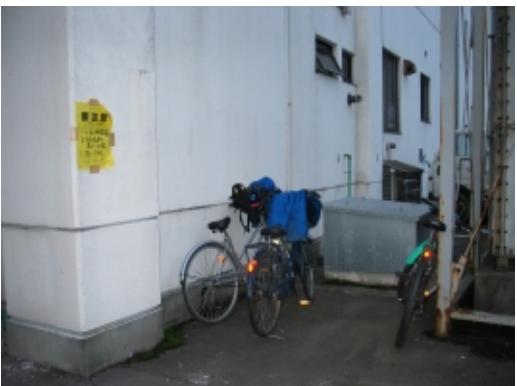
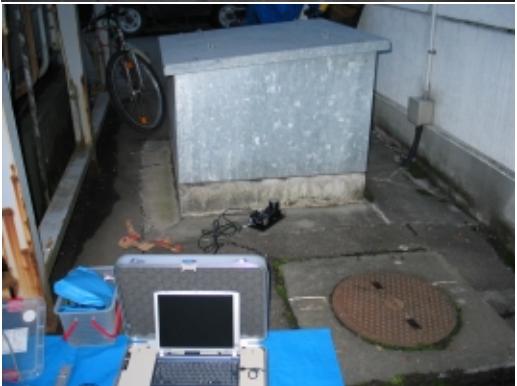
写真 2.3.3 川口町役場 (NIIINW 震度観測点)

役場の震度計設置状況、堀之内町役場の設置状況を示したものである。写真2.3.3、2.3.4に代表的に示されるように震度観測点の多くが決して良好な設置環境を有していないことが示唆されるとともに、上述の記録もこのような設置環境を十分考慮した上での利用が望まれる。

もたらしたものとして評価される。このような成果は何よりも密度よく設置促進をはかったことに帰するといえよう。その意味から、今回の地震は震度計の設置促進とその情報の有効利用をめざす立場から、極めて象徴的な地震といえる。奇しくも、地震の震源となった6町村が合併して魚沼市が11月1日を期して誕生した他、被災市町村の多くに合併の動きがでている。もし、合併した市町村が財政的事情から各自治体に震度計1台のような状況に後退すれば、決して今回のような学術上の進展につながる成果は得られないのは明白である。この一点からだけでも、今後とも震度計の設置促進とその設置環境の向上に向けた努力が肝要であることが指摘できる。
