3.3 斜面崩壊による河道閉塞

3.3.1 ヘリコプターによる初動調査

3.3.2 主な河道閉塞の現地調査

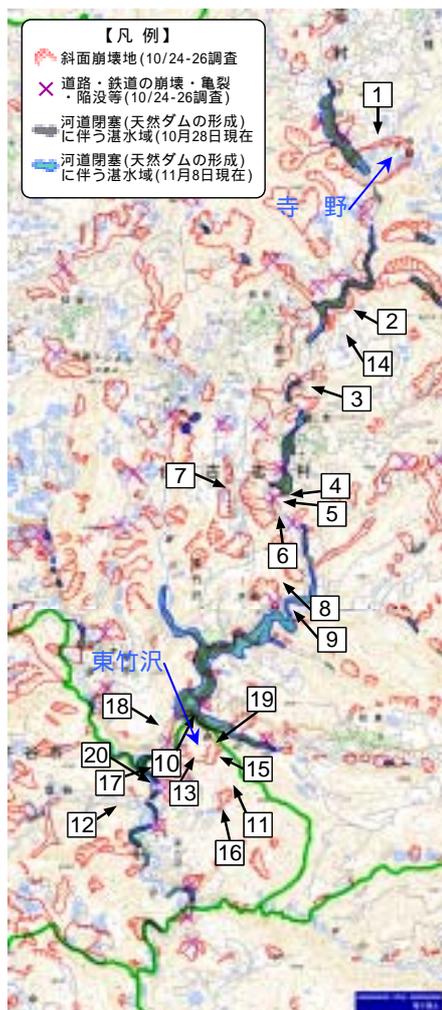
図-3.3 河道閉塞と湛水位置¹⁾、ヘリコプターからの写真撮影位置

この当時は芋川沿いの5地区(寺野、南平、檜木、東竹沢、十二平)で河道が閉塞して天然ダムが形成されていた。図3.3にこの時に写真を撮った箇所を示す。このうち、代表的な写真として、No.1, 4, 16, 19, Aから撮影した5枚を写真3.3.1~3.3.5に示す。なお、この地図は国土地理院で航空写真を判読して作られたもの¹⁾である。以下、4つの地区で河道を閉塞した斜面崩壊に関して述べる。

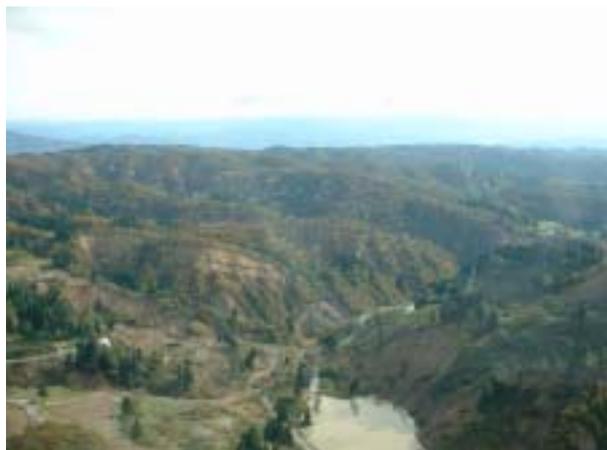
写真 3.3.1 寺野地区(No.1)

寺野地区では川の東側の比較的ゆるい斜面が大きく崩壊して河道を閉塞していた。また、西側の急斜面も表層が崩壊していた。図3.3.2にこの崩壊箇所を通る東西断面を示す。東側斜面の勾配は約17.5度であり、その斜面をジグザグに登る道路があった。この付近の芋川兩岸の斜面は東側斜面が緩やかで、西側は急な斜面となっている。地すべり地も多く、今回の地震で崩壊した東側の斜面も地すべり地であったのではないと思われる。この崩壊はブロック状に発生しており、崩壊した長さは約520m、幅約280mと大規模なものであった。厚さは上空から判断できないが、おそらく20~30m程度はあったのではないかと推定される。

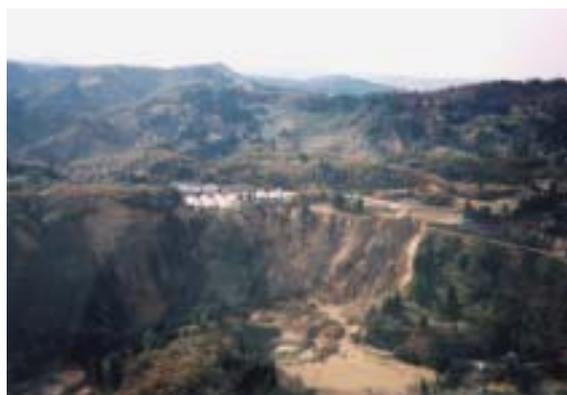
写真 3.3.2 檜木地区(No.4)

檜木地区では芋川の西側の斜面が延長約

400m, 長さ約 240m に渡って滑っていた。図 3.3.3 にこの崩壊箇所を通る東西の断面を示す。すべった斜面は急な斜面である。あまり深いすべりではないが,崩壊した斜面の延長が他の地区に比べて長かった。

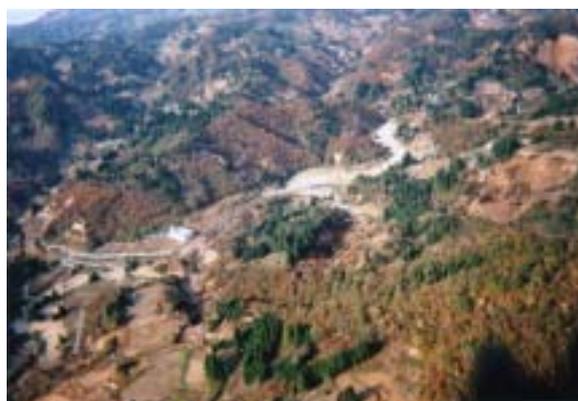
写真 3.3.3 東竹沢地区(No.16)

東竹沢地区の河道閉塞でできたダムは山古志地区の最大のものであり,地震後 8 日目にしてすでに川に沿って約 1km に渡って湛水していた。この河道閉塞は東側の比較的緩やかな斜面が大崩壊したもので,川を埋めさらに西側の道路まで土砂が押し寄せていた。崩壊は幅 370m,長さ 380m 程度のブロック状で発生し,その上部では大きな引張り亀裂が生じていた。ここには川も三方向から流れ込んでおり,湛水量も多くなっていた。この崩壊については現

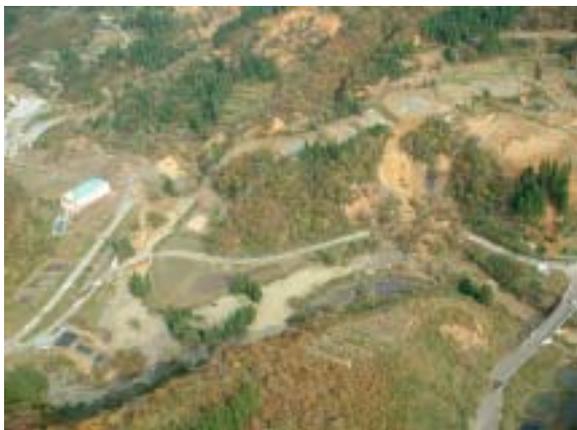
写真 3.3.5 十二平地区(No.20)

十二平では西側に比較的幅が広く平らな谷があるが,その奥の急斜面が崩壊し,それが芋川まで流れてきて川を閉塞していた。また,写真 3.3.5 に示すように少し上流側で東側の斜面が崩壊して川を閉塞していた。

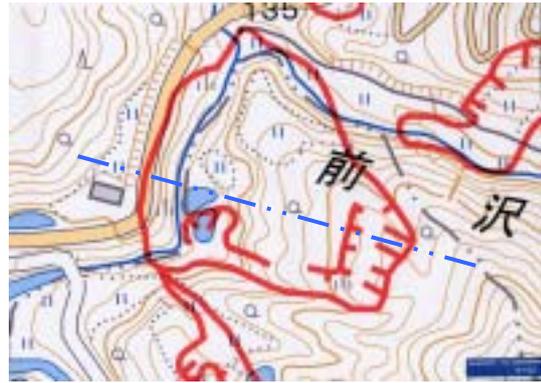
図-3.3.1 東竹沢地区の河道閉塞と近辺の地形

図-3.3.1 に国土地理院の地図からとった東竹沢における河道閉塞近辺のクローズアップを示す。地質的には鮮新世の白岩層泥岩・砂岩互層が主体で上流部には和南津層砂岩が現れている。地質図によると、走行は $N20^{\circ}E$ 傾斜は西落ち $17^{\circ} \sim 22^{\circ}$ であり、芋川によって浸

食された谷の方向への流れ盤滑りと解釈される。

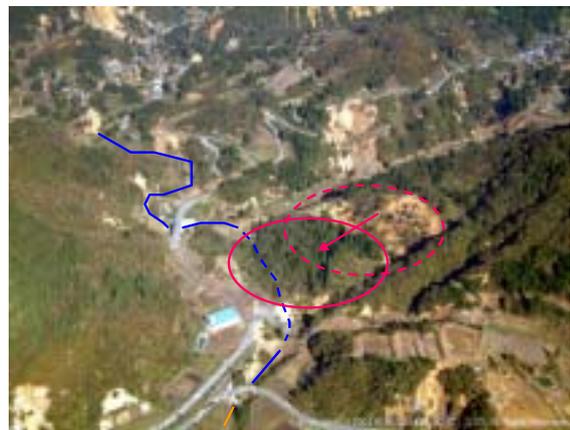
図-3.3.2 東竹沢の河道閉塞と土塊の動き
(国際航業の HP から転載)

現地調査は11月2日と11月23日の2回にわたって行った。図-3.3.2 は国際航業(株)のホームページより転載した地震直後の航空写真であり、その上に崩壊土塊の動きのイメージを筆者の方で記入している。図-3.3.3 は朝日航洋(株)のホームページに掲載された地震後のレーザー測量結果と地形図から読み取った地震前後の崩壊土塊中央断面の比較である。図-3.3.4 は2回目の調査時の河道閉塞土塊を滑落崖の上から写した写真である。

これらに基づくと、天然ダムを形成した主要な移動土塊の平面積は平均辺長 $300m \times 250m$ 、厚さは約 $20m$ 、土量は 150 万 m^3 程度、移動水平距離は約 $120m$ である。今回の新たな滑落崖の

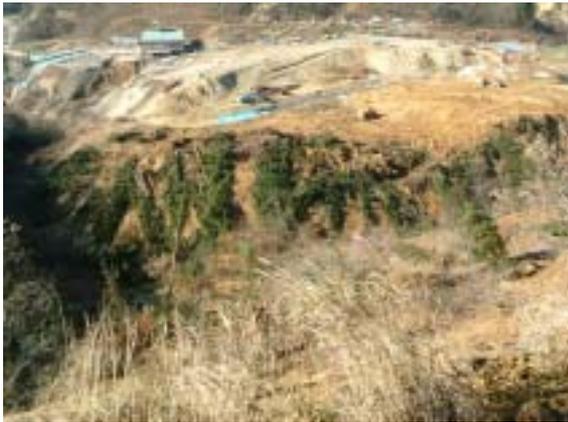
図-3.3.4 東竹沢の滑落崖から見た河道閉塞土塊（上流(右側)から東竹沢小学校を通してポンプ排水がなされた）

図-3.3.18 および図-3.3.4 の写真から分か
るように、既に地滑り土塊上の植生はすべて取
り除かれ、右岸側の国道291号に沿って多数の
ホースとポンプによる強制排水が実施されて
いた。最初の試みでは閉塞土塊下流の放流地点
で洗掘が起き河岸が不安定化したため、放流地
点をずらし河床を保護した上で放流を行った
(図-3.3.19)。さらに、図-3.3.18 から分かる
ように、急河道直上部分の土塊を掘削して溝を
作成し、上流側には土嚢を積み上げて堤体を建

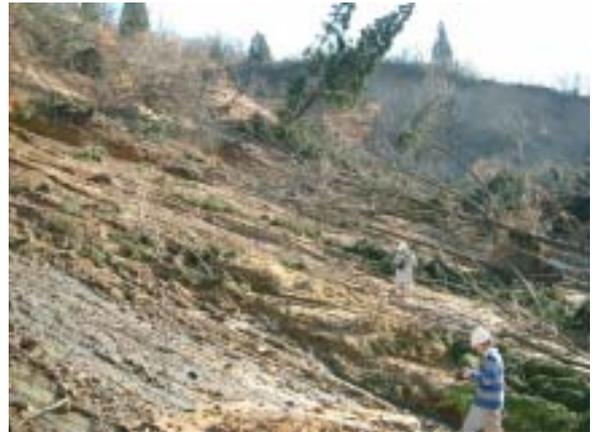
調査の結果、東竹沢では勾配 20°程度の西落ちの泥岩（新第3紀）上面を滑り面とし、その上の弱固結の砂層が流動したことが確認された。この青灰色の泥岩面（スリッケンサイド）は崩壊斜面下部に広く露出しており（図-3.3.5）、その表面には明確な引っかき傷が認められ（図-3.3.6）、これが滑り面となったことを示している。泥岩の滑り面は目視しうる範囲でまったくの平滑斜面であった。平滑面の上には水の流れがあり、上が砂層であったことから

図-3.3.5 地滑り斜面下部に現れた青灰色泥岩の平滑な滑り面

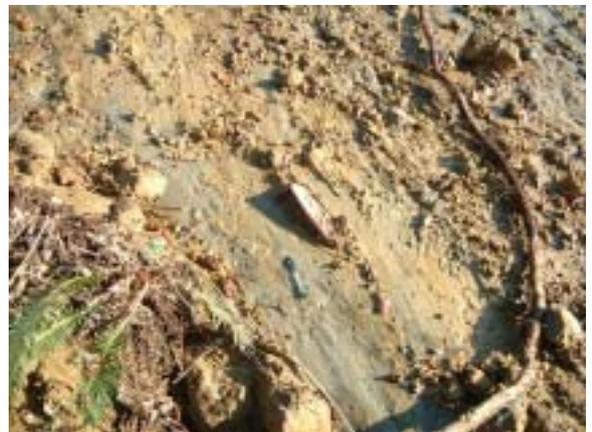
図-3.3.6 青灰色泥岩面（スリッケンサイド）表面の明確な引っかき傷

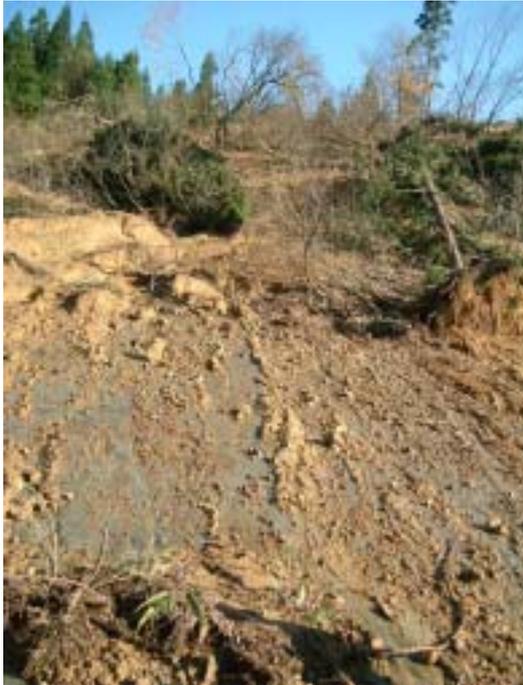
元々透水面であったと思われる。さらに斜面上部には倒木を伴った2次滑りが一定勾配の平滑な泥岩滑り面の上部を覆っている（図-3.3.7）。移動土塊は主に新第3紀の砂岩であるが、実際の固結度は小さく締まった細砂と言ったほうが良い。

図-3.3.7 滑り面上部を覆う2次滑り土塊

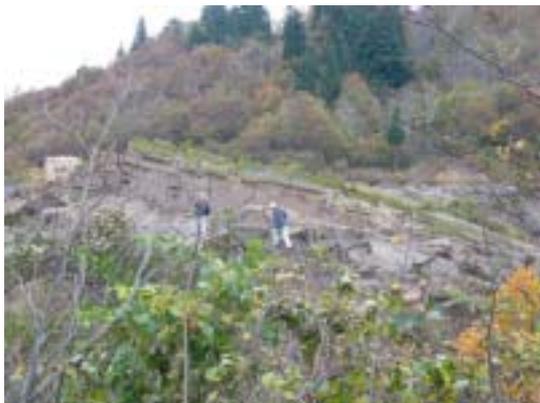
1回目の調査時には、現場はほぼ手付かずの状態に崩壊後の原型を残していた。移動土塊上の針葉樹木は先端部を除いてはまったく直立しており、航空写真の情報なしでは崩壊土塊の全体認識は困難な状況であった（図-3.3.8）。山全体が整然としており立ち木が直立していたことは、土塊がほぼ一定勾配の平滑面にそって滑動したことを示唆していた。一方、移動土塊が元の渓谷を乗り越えた先端部では樹木は

図-3.3.8 地滑り土塊上の直立した立ち木と
前面に押し出された池と棚田

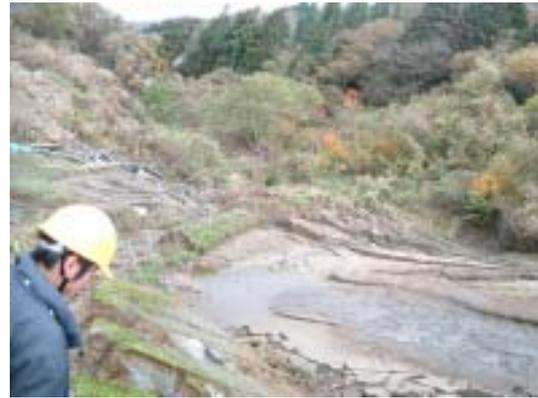
斜面側に大きく傾いており、対岸（右岸）の谷に突き当たっては土塊が曲線的に変形して対岸に乗り上げたことを示唆していた（図-3.3.9）。

図-3.3.9 地滑り土塊先端の傾いた立ち木と前面に押し出された池の底面

た池の底が見られた(図-3.3.9参照)。地形図によれば、谷の左岸に2個の池が書かれており、移動土塊が前面の棚田と池の軟弱土を押し流し、右岸の上に広く盛上げたものと判断された。

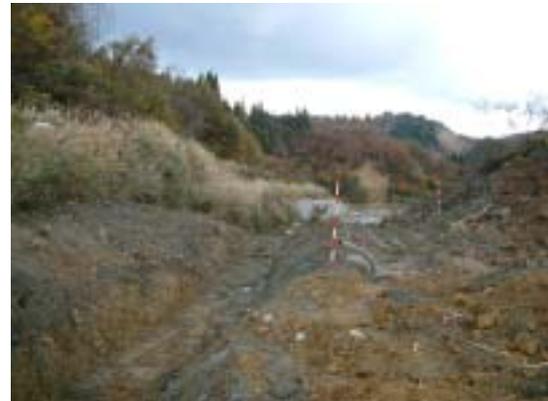
樹木の生えた移動土塊先端のさらに前面に砂質土・粘性土からなる灰色の土が3～5m程度うず高く盛り上がり、国道291号線を完全に覆い隠していた（図-3.3.10）。その一部は流動性を帯び、東竹沢小学校の校舎に泥を跳ね上げ

図-3.3.10 右側から谷を越えて国道291へ押し出された地滑り先端の土（既にポンプ排水用溝の工事が始まっていた）。

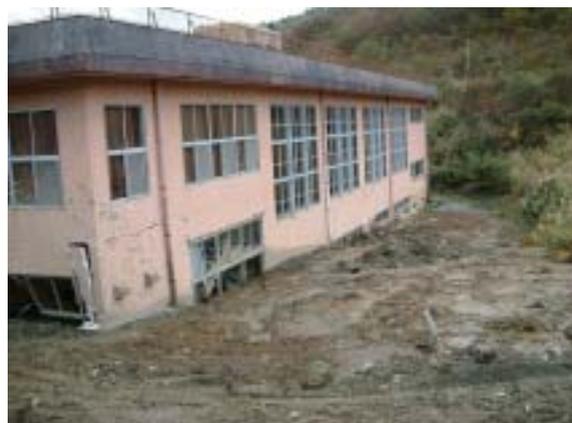
図-3.3.11 東竹沢小学校へ押し寄せた地滑り先端の土は流動性を帯びていた

泥流化していた（図-3.3.11）。また、その下流側には同じ灰色の土の上に明らかに干上がった

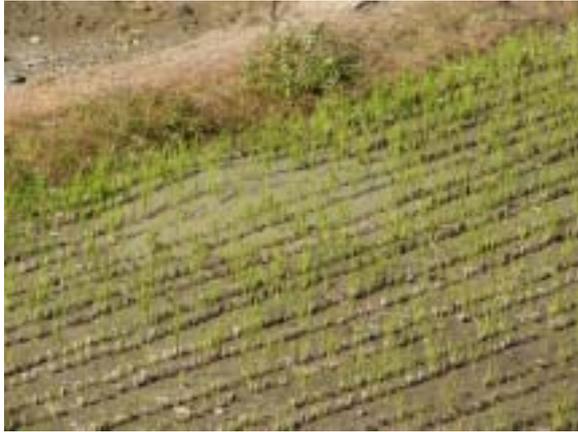
図-3.3.12 崩壊の南にある棚田では噴砂が残されていた。

以上より、東竹沢の大地すべりのメカニズムとしては図-3.3.3を参考に以下のようなシナリオが考えられる。まず、従来から多少変位を生じていた地滑り土塊は泥岩滑り面上に働く水圧の影響で滑り安全率はかなり低い状態にあった。地滑り土塊は良く締まった細砂(地質分類上は新第三紀砂岩)からなり、堆積年代もきわめて古いため地震によっても液状化はしなかったと思われる。地震によって地滑り土塊前面にある棚田と池などを形成する崩壊土が間隙水圧上昇により強度低下した。図-3.3.12の写真は付近の棚田に残っていた噴砂の跡である。前面土塊の強度低下や地震動の影響により、安定性が崩れ、20度の勾配の平滑な泥岩上を一気に滑り落ち、前面の軟弱土を対岸まで押し流し、自らも前面は対岸の谷の上へのし上がり、河道閉塞を起こした。このシナリオは図-3.3.3のように泥岩滑り面の延長上が谷底に近いことから現実的である。

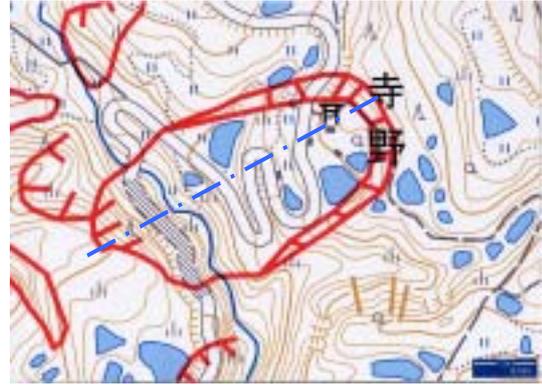
図-3.3.13 寺野地区の河道閉塞と近辺の地形

図-3.3.13に国土地理院の地図からとった寺野における河道閉塞近辺のクローズアップ

を示す。右岸の急勾配斜面も薄い崩壊を起こし谷に流れ込んだが、河道閉塞の主体は砂岩側の緩勾配斜面の移動である。この地点は地質は鮮新世の川口層砂岩・泥岩互層からなる。図-3.3.14は朝日航洋(株)のホームページに掲載された地震後のレーザー測量結果と地形図から読み取った地震前後の崩壊土塊中央断面の比較である。現地調査は12月10日に行った。

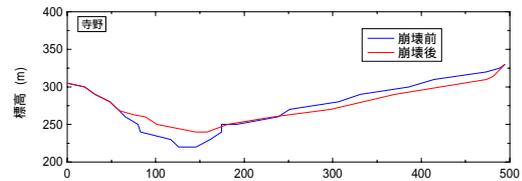
図-3.3.14 地震前後での中心線(図-3.3.1に破線)に沿った断面変化

ここでのメカニズムは土塊の移動形態から東竹沢に近いと判断される。確認されていないが、泥岩の滑り面が存在する可能性がある。しかし地質図によれば、地層の走行は N80°E とほぼ東西に近く、傾斜はほぼ南に 20° 下がりとなっており、土塊の移動方向とは数 10 度食い違っている。図-3.3.14 の断面図に記入した推定滑り面から算定される滑り面の角度は 13° 程度であり、地質図に表示された南に 20° 下がりとは方向も傾斜も異なる。ひとつの可能性としては、滑り方向左手の安定土塊に拘束されて、最急勾配の方向とはある程度川側に偏った方向に滑ったことが考えられるが、詳細についてはさらに調査分析が必要である。

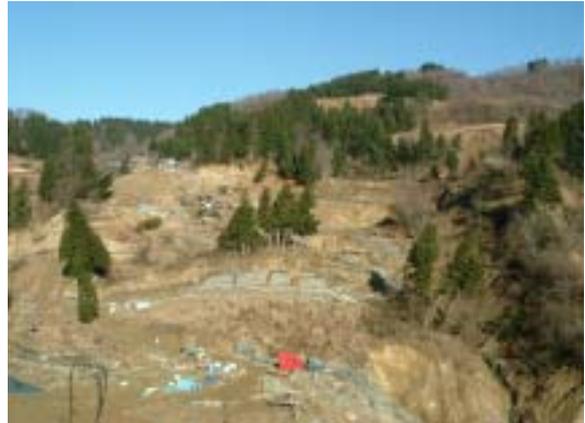
図-3.3.15 寺野河道閉塞の全景(手前の谷に向かって、多少の地表変形を伴いながら剛体的に移動した)。

図-3.3.15 は河道閉塞土塊を谷を越えた右岸側の高台から写した写真である。

天然ダムを形成した移動土塊は平均辺長 320m × 250m、厚さは 20m 程度、土量は 160 万 m³ 程度、移動水平距離は 50m 程度である。棚田や道路などに利用されていた滑り土塊上の斜面の変位は東竹沢ほどの一体性はなく、部分的に複雑な動きを示しているように見える(図-3.3.16)。滑り土塊の側面は必ずしも既存の谷ではなく、3 次元的に滑りやすかったわけではない。特に滑り土塊の谷に向かって左側境界は隣の尾根からの滑り面にそってずり下がり、新たな谷が形成されたようである(図-3.3.17)。

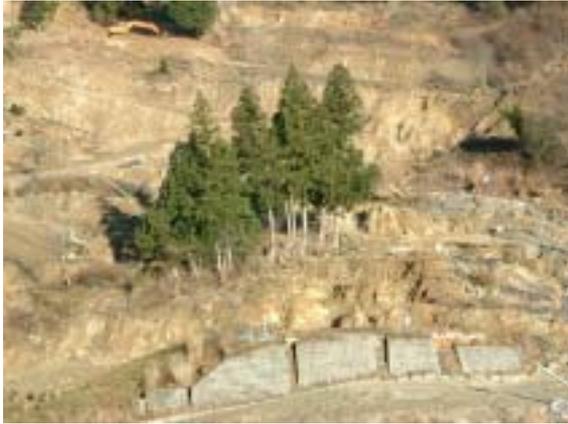
図-3.3.16 移動土塊表面には多数の段差が走り多くの滑り面を伴った複雑な動きを示唆していた。

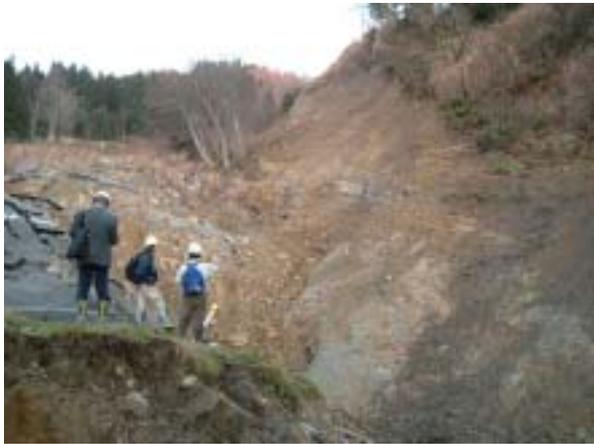
図-3.3.17 川に向かって移動土塊の左側境界は、アバットの岩盤面に沿ってずり落ち、新たな谷を形成していた。

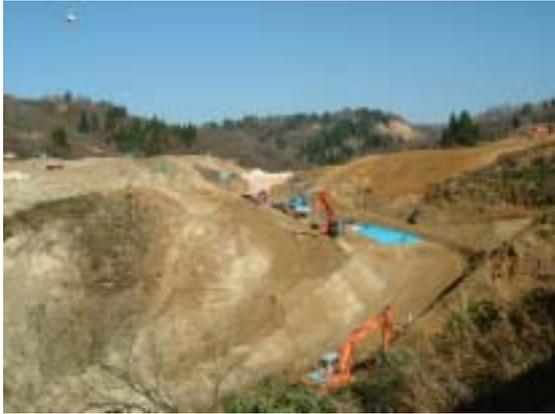
図-3.3.18 東竹沢河道閉塞土塊の掘削工事
(上流側(遠方)に土嚢による堤体を造り、
溝にはパイプを埋設して、自然流下の水路と
する)

設していた。堤体の下を通して溝に大口径パイプを敷設し、ポンプによらない自然流下の水路を確保し、来春の融雪出水に備える準備を図っていた。

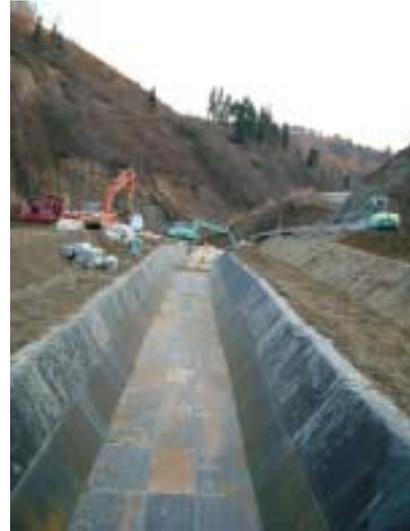
図-3.3.20 寺野での河道閉塞上のライナープレ
ートで保護した水路の建設

ここの対策工事も、基本的には東竹沢と同じであるが、閉塞部分の河道延長が短く流域面積も少ないため、工事は小規模である。訪れたときには閉塞土塊の上に図-3.3.20 の写真に示すように表面をライニングした開水路が完成間近であった。また、下流の放流面ではテトラポットとコンクリートを使って洗掘対策工事が行われていた(図-3.3.21)。

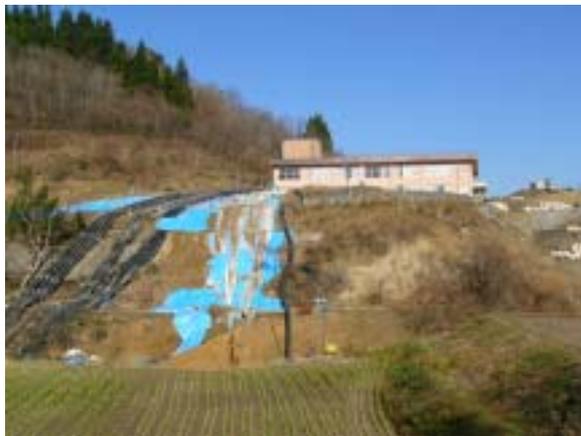
図-3.3.19 東竹沢でのホースとポンプ排水に
よる水位低下での放流位置の様子

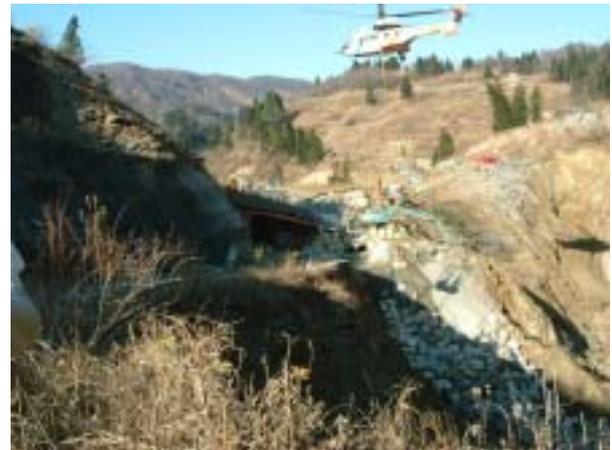
図-3.3.21 寺野下流放水口部分でのテトラポッ
トなどによる洗掘防止工のヘリコプター施工
