## 7. トンネル被害

### 7.1 はじめに

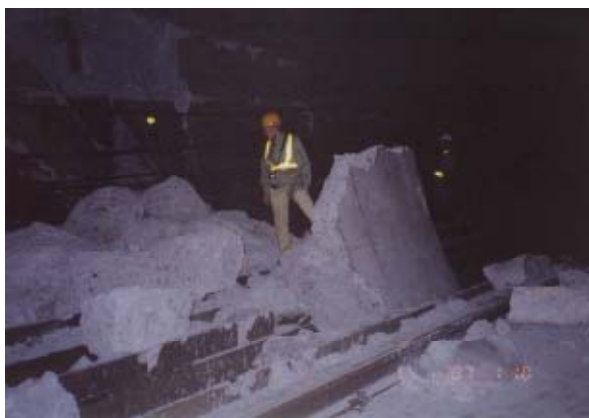
(a) 上り線側覆工コンクリートの剥落

この内、魚沼トンネル東京方坑口から 2.4km 付近の被害について報告する。最大の損傷は、上り線側覆工コンクリートの剥落（図 7.1(a)）で、一辺 1m 前後の大きなブロックも見られる。アーチ部の大きな剥落はトロリー線付近までかかっており、支保工の H 型鋼や繋ぎボルトの間をすり抜けてコンクリート片が脱落しており、背面地山とおぼしきものも見られる。この箇所より 6-7m 東京寄りで上り線の路盤コンクリート・軌道スラブの浮き上がり（図 7.1(b)）が見られた。下り線の浮き上がり箇所はさらに 4-5m 東京寄りである。

上越新幹線工事誌（日本鉄道建設公団，昭和 59 年 3 月）によれば，トンネルの中央部付近に背斜軸があり，起点方・終点方に向かって  $40^\circ \sim 20^\circ$  の範囲で地層の傾斜が緩くなっているとあり，上記の地点では第 3 紀鮮新世西山層（泥岩優勢の砂岩互層およびシルト岩）が出現している。ほぼトンネル直下に震源があり，震源断層（逆断層）が横切っていることから，覆工コンクリートの大規模な崩落や路盤コンクリートの浮き上がりはトンネル軸方向の圧縮による圧座が原因と考えられる。（国土地理院によれば，中越地震により旧大和町で 10cm・柏崎市で 5cm 震源断層の方向に移動しているのので，魚沼トンネルでの震源断層を挟んでの圧縮ひずみはさらに大きくなったものと考えられる）

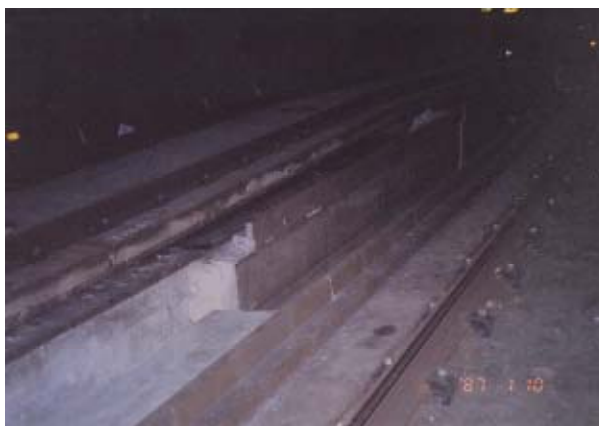
(b) 路盤コンクリート・軌道スラブの浮き上がり

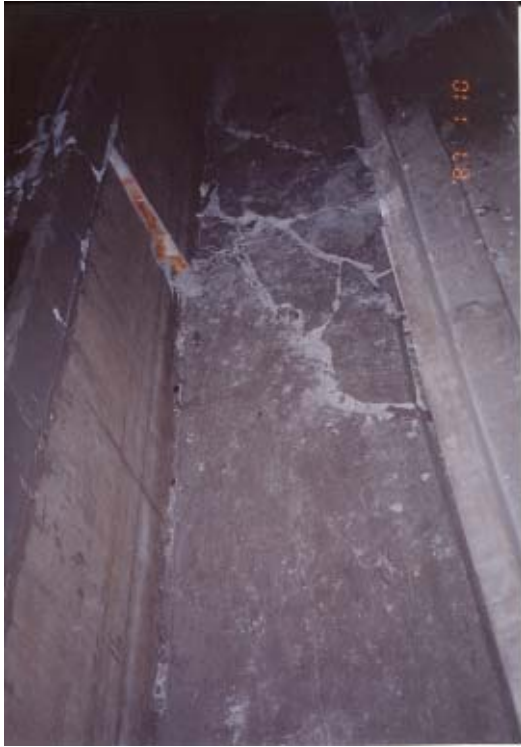
図 7.2 上越新幹線魚沼トンネル東京側坑口より 2.403km 地点での中央通路底面の損傷

一方、上述の崩落箇所から 20-30m 新潟寄りのところでは、中央通路底面にトンネル直角軸に対して  $50-60^\circ$  のひび割れ(図 7.2)が入り、その延長線上で路盤コンクリートにも変状が生じている。そこから東京方を見通すと、中央通路の側壁が 2-3cm 程度右側にずれている。つまり、この辺りでトンネルが「ハ」の字状に僅かながら西側に押し出されたように見える。

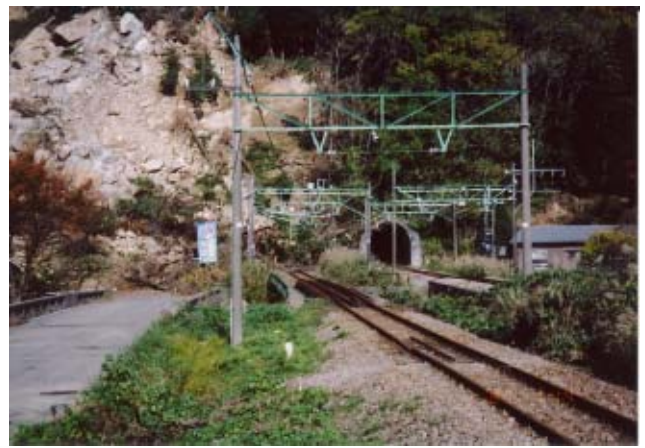
(a) 崩落した岩で閉塞された下り線坑口（左）と上り線坑口：左背面に崩落した白岩層の崖

上越線では，榎峠トンネル・和南津トンネルを初めとして，堀の内～越後滝谷間のトンネルが被害を受けた。榎峠トンネルは，長岡市の南部にあり下り線専用の単線トンネルである。妙見の大規模斜面崩壊の南端にあり，崩壊岩塊の一部が東京方坑口をほぼ塞いでいる(図 7.3(a))。岩塊は坑口から数m先まで積もっている(図 7.3(b))。この部分だけ除去しても上方から別の岩塊が落ちてくる可能性が高く，斜面防護対策が必要である。

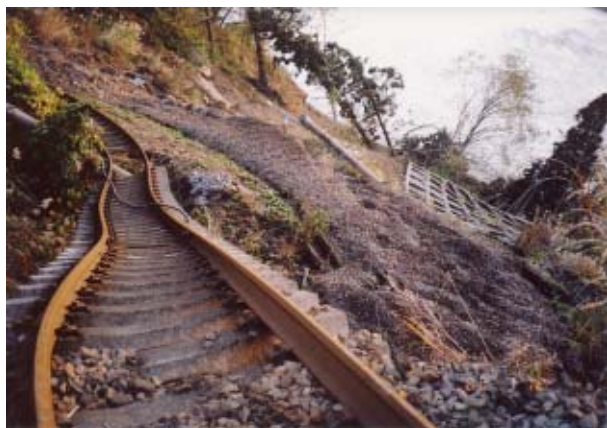
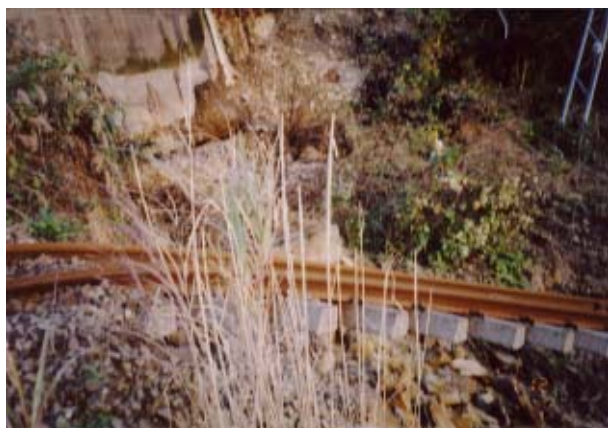
下り線は上野方には雪覆いが在るが，長岡方は斜面上に盛土をして，線路を通したものと思われる。信濃川の攻撃地形になっており，下部は岩の崖になっている。地震により斜面崩壊が発生し，上り線トンネルを支えている地盤の一部も崩落した(図 7.4(a))。その結果，坑門や覆工コンクリートにクラックが入りコンクリートが剥落した(写真 7.4(b))。

(a) 斜面崩壊で吊り下がったレール

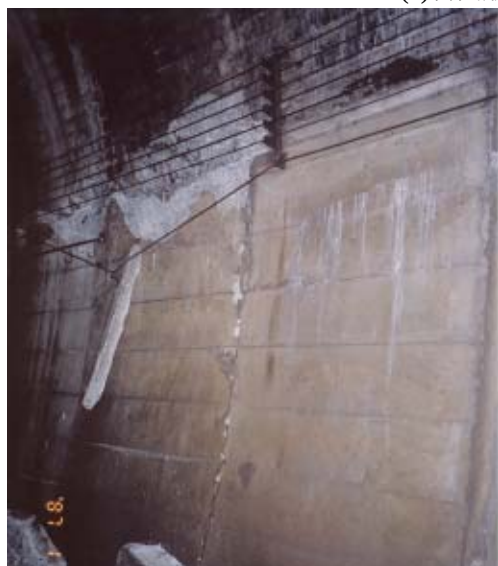
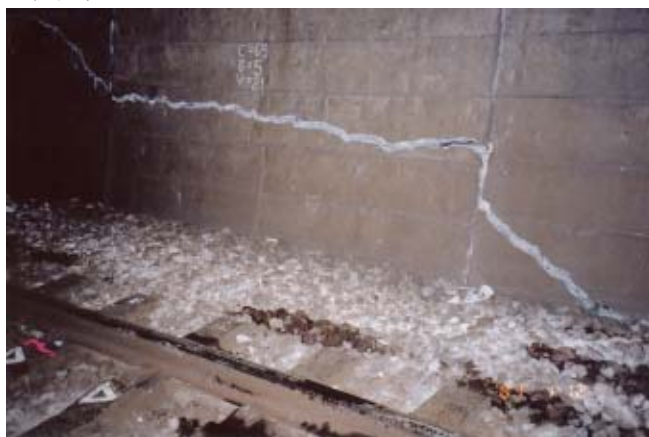
(b) 天納トンネル内部の被害状況（左および上の写真）

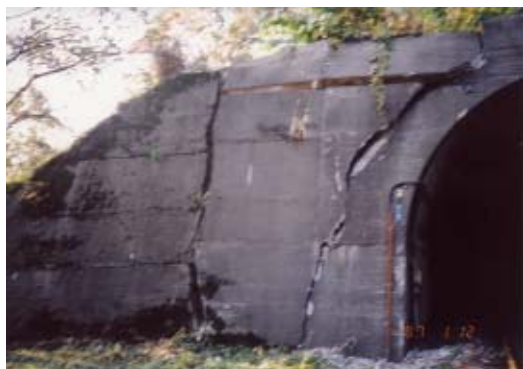
(a) 坑口の袖壁の被害

牛ヶ島トンネルは、川口町の川口と牛ヶ島の境界にある。上野方坑口は小さな斜面から少し突き出しており、その上を県道421号線が通っている。地震により坑口の袖壁が前にせり出す(図7.5(a))とともに、トンネル本体の坑口ブロックも前方に傾斜または移動し奥のブロックとの間に隙間(図7.5(b))ができ、トンネル上部の土砂が落下し県道は中央部から半分が陥没すると共に穴が開いた。

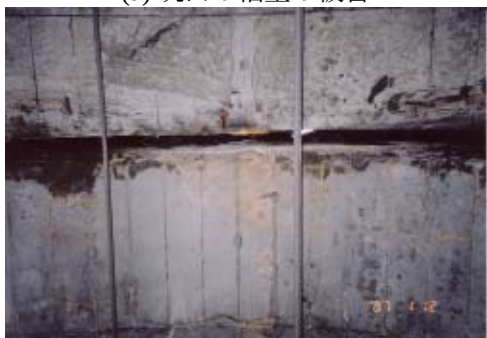
(b) ブロックと袖壁コンクリート間の隙間  
図 7.5 牛ヶ島トンネルの被害

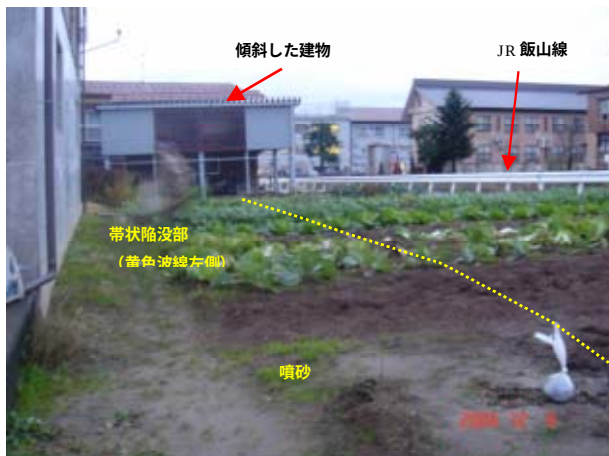
図 7.8 帯状陥没部を跨ぐ傾斜した建物と陥没部内噴砂（十日町市美雪町 3 丁目）

範囲は限定されるが、現地調査により以下のことがわかった。美雪地区では、ほくほく線は JR 飯山線と近接しており、十日町駅から離れるほどにその間隔は大きくなっていくが、帯状陥没およびそれに伴う構造物被害は見事にトンネル直上部に限定的に生じている。図 7.8 に、帯状陥没部を跨ぐ傾斜した建物と陥没部内噴砂（十日町市美雪町 3 丁目）を示す。美雪町 3 丁目あたりは、トンネル上面の土の厚さは約 3m である。地形的には河岸段丘に相当し、地表面はほぼ平坦である。地地図でトンネルの通る部分の地表には、幅 10m 前後で深さ 10cm 程度の陥没が連続的に認められ、道路の帯状陥没、それに伴う陥没部両側に見られるトンネル軸に平行方向の亀裂、路面の変状、畑の帯状陥没と陥没部両端のトンネル軸に平行方向の亀裂、それらの地盤変状に伴う家屋・建物の傾斜・変形、土留め擁壁の変状、側溝の変状が認められた。図 7.9 には、帯状陥没部を跨ぎ向かい合って傾斜した 2 棟の家屋（十日町市美雪町 2 丁目）の様子を示す。陥没部で隣り合わせる家屋では向かい合うように傾

美雪町3丁目の畑では、帯状陥没部分の内側で噴砂が認められ、畑の所有者の話では、地震後に噴き出し、流れ出た泥水は畝に堆積したとのことであった（図7.81）。噴砂は茶灰色の中砂～粗砂であり、耕作土の黒色の有機質土とは一見して区別が付く。付近の地盤柱状図や既往の土質試験データなどと照らし合わせる必要があるが、一般論として噴砂の粒度や色は埋め戻しによく用いられる砂に似ている。トンネル側方の埋め戻し部の砂の液状化が発生し、トンネル上方の埋め戻し砂礫の揺すり込み沈下により陥没した可能性が高い。このような形態のトンネル被害は極めて珍しい。

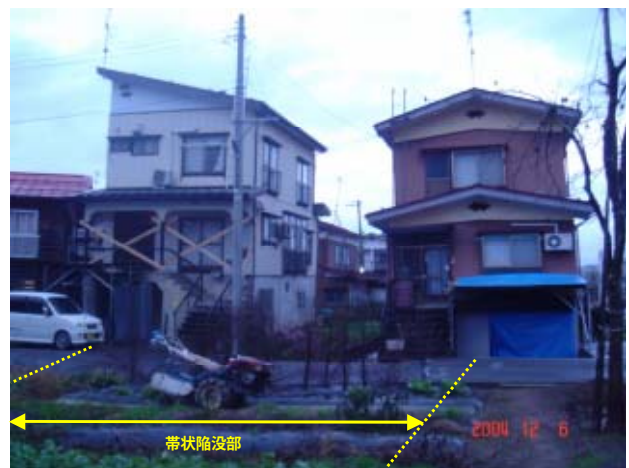
図 7.9 帯状陥没部を跨ぎ向かい合って傾斜した 2 棟の家屋（十日町市美雪町 2 丁目）

いている事例が複数見られた。なお、建物全体が帯状陥没部にある場合には傾斜はほとんど認められない。トンネルより上の埋め戻し部 3m で 10cm の沈下が生じたとすると圧縮率は約 3%である。なお、大きな地震の揺れは 3 度あったが、地元の人の話では、3 度目の揺れが大きく、このときに傾斜が生じたとのことである。北越急行によれば、独自地震計により地震観測がなされており、最大加速度は、1 度目（17:56）では 463Gal、2 度目（18:11）では 188Gal、3 度目（18:34）では 468Gal が観測されている。最大加速度が 1 度目と 3 度目がほぼ等しい。結論づけるには詳細な検討が必要であるが、1 度目の地震で軽度の液状化が生じていたところに、過剰間隙水圧が消散し終わらない内に 3 度目の揺れがあり、側方および上方の飽和地盤が液状化状態に至ったか、揺すり込み沈下が発生したものと考えられる。
