9.3 消雪施設の被害 (池本敏和、宮島昌克、北浦 勝)

9.3.1. はじめに

9.3.2 消雪パイプ

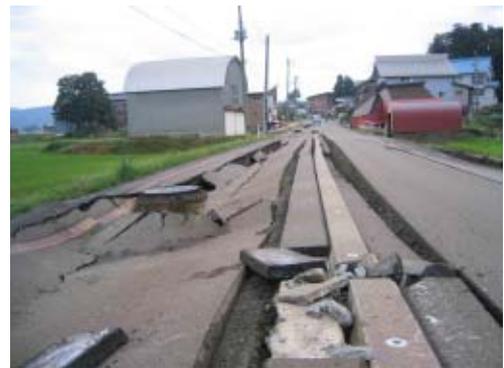
地震直後の消雪パイプの被害状況を写真9.3.1、2に示す。写真9.3.1は道路陥没によって消雪パイプが破断している状況である。また、写真9.3.2は道路路面には大きな変状が認められないものの消雪パイプを囲むコンクリートにずれが生じた例である。

写真9.3.1 消雪パイプの破断

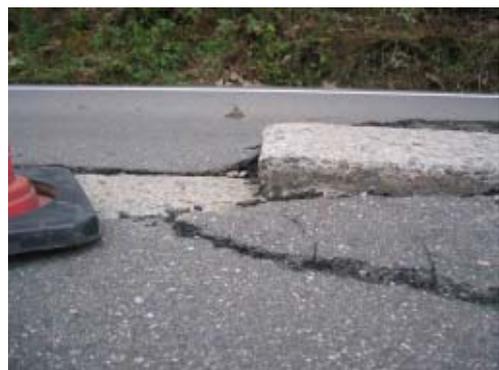
写真9.3.2 消雪パイプの囲いコンクリートのずれ

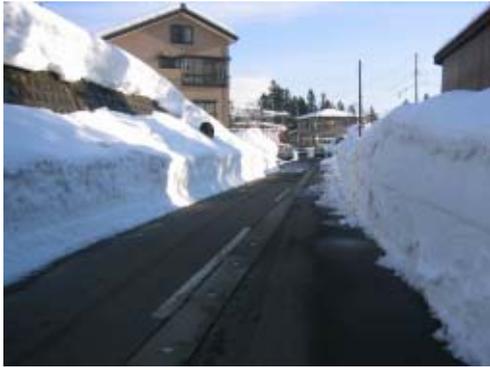
新潟県の長岡、小出、十日町、柏崎地域振興局によれば、管内の346箇所、12.9kmの消雪施設に被害が発生した。これは新潟県管理施設の総数3,077箇所、総延長1,025kmに対してそれぞれ11.2%、1.3%に当たる。一部の地区を除いては、積雪期までに復旧や仮復旧が完了している。復旧が困難であった地区は中山竜光堀之内線、魚沼市(旧堀之内)、新道島である。これらの地区では、消雪パイプによる対応を諦めて、機械除雪による対応を行っている(写真9.3.3)。

写真 9.3.3 機械除雪による道路空間の確保

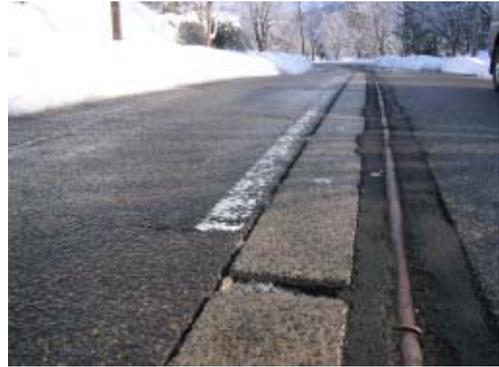
写真 9.3.4 仮配管で送水管

水中ポンプや制御盤の被害のあったところでは、それらを修復するか取替えた。路面被害の著しいところでは、道路付帯、路盤、舗装の復旧が完了しないと消雪施設の復旧へのめどが立たないため、現在、機械除雪によって道路の確保に努めている。また、写真9.3.4のように仮配管で送水管を繋ぎ対応しているところもある。

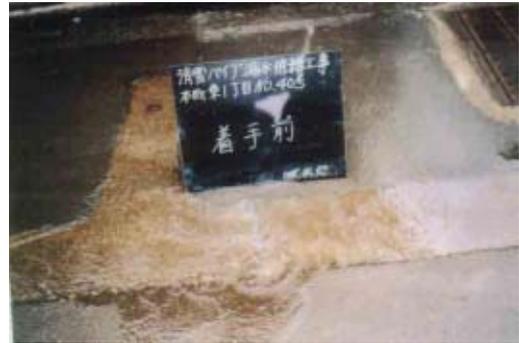
写真 9.3.5 消雪パイプの漏水状況

漏水による被害箇所の発見には、管路に通水し、写真 9.3.5 のように漏水箇所を特定する。漏水した管についてはコンクリートを掘削し、漏水状況を調べ（写真 9.3.6）被害部分を取り替える（写真 9.3.7）補修後、コンクリートを打設し、修繕完了となる。また、地震後には道路が陥没したものの消雪パイプからの漏水が見られなかったところで、除雪機の重量によって新たに道路に沈下が生じており、今後漏水が懸念されているところもある。

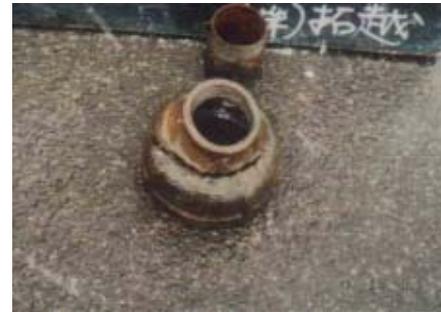
写真 9.3.6 管路の損傷状況

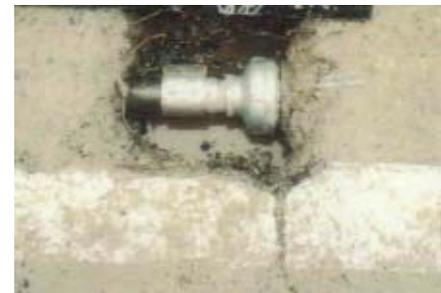
写真 9.3.7 配管替え完了

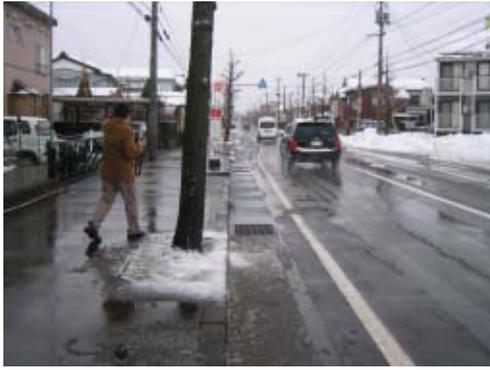
長岡市の管理する土合・住吉流雪溝は栖吉川より水を流入し、約 700m を 4 区間に分け時間別に通水している。この施設では地震による被害を受けておらず、写真 9.3.8 のように従来どおり利用されていた。ここでは車道と歩道に設置されている消雪パイプとの併用により、効果的な除雪が行われている。

写真 9.3.8 土合・住吉流雪溝の現況

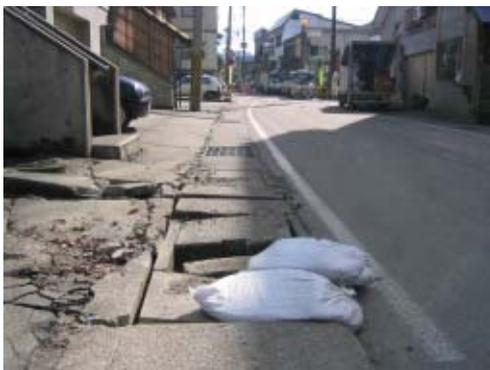
写真 9.3.9 流雪溝の損壊

川口町内における流雪溝の損壊状況を写真 9.3.9 に示す。この地区では震度 7 を受け、地盤変状が発生したにもかかわらず流雪溝はなんとか現況をとどめていた。したがって、被害の多くは雪が降るまでに復旧された。しかしながら、陥没が著しかった道路では舗装を修復するのみで消雪パイプの復旧が間に合わなかった。そこでは流雪溝への通水もできないため、写真 9.3.10 のように投入した雪が流れず、本来の流雪機能を果たすことができていない。また、写真 9.3.11、12 のようにビニール製のサニーホースを仮布設して消雪パイプに代わる融雪を行っていた。

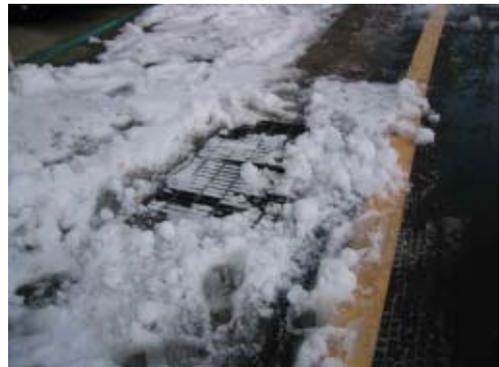
写真 9.3.10 機能していない流雪溝への投雪

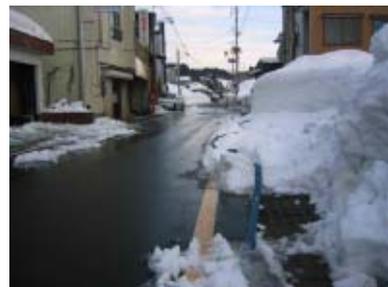
写真 9.3.11 サニーホースによる消雪

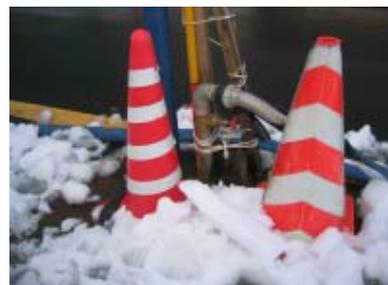
写真 9.3.12 サニーホースへ流入するための仮設蛇口
