2007 年能登半島地震被害調査

報 告 書

平成 1 9 年 1 0 月

土木学会・地盤工学会

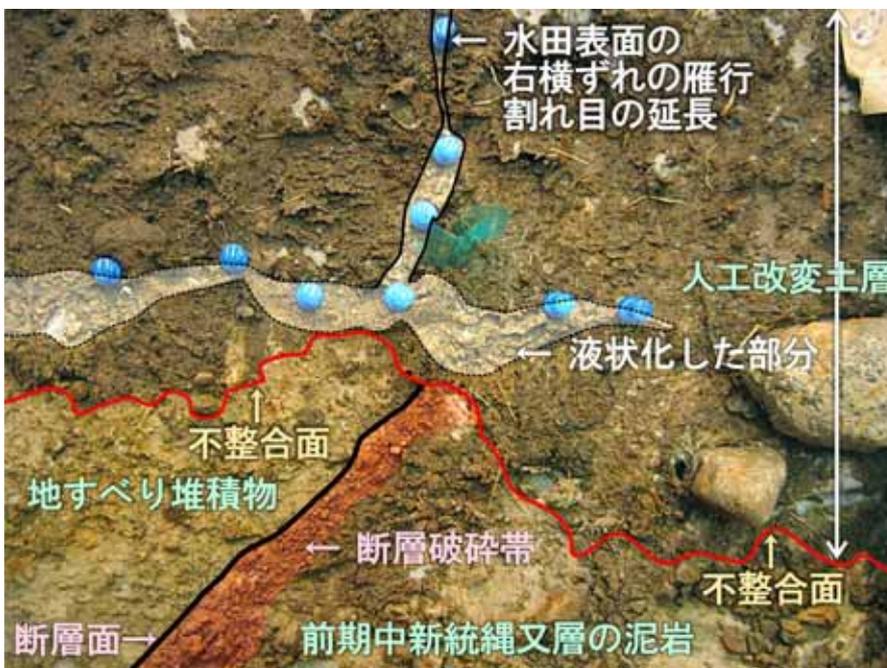
写真 1.1.1-1

なお、能登半島地震後に震源断層の北東延長にあたる輪島市門前町鹿磯から中野屋にかけて、金沢大学や産業技術総合研究所活断層研究センター、東京大学地震研究所などにより、地変が報告された。中野屋地区では道路の舗装面が北東-南西方向に約 8cm の右横ずれをしており、地震断層の可能性が高いとされた²⁴⁾。しかし、その延長上に位置し、雁行亀裂が見られた水田でトレンチ調査（写真 1.1.1-1）を含めて詳細な調査を行った結果、中野屋地区の地変は地震断層ではなく、液状化に伴う地すべりにより生じたものであると考えられている（写真 1.1.1-2）²⁵⁾。

輪島市門前町中野屋地区のトレンチ写真²⁵⁾。人工改変土層に不整合に覆われる地山の縄又層と地すべり堆積物とを境する断層破碎帯は正断層で、3つのリストラク正断層からなり、上盤側の地すべり堆積物の重力滑動によって形成されたことを示している。

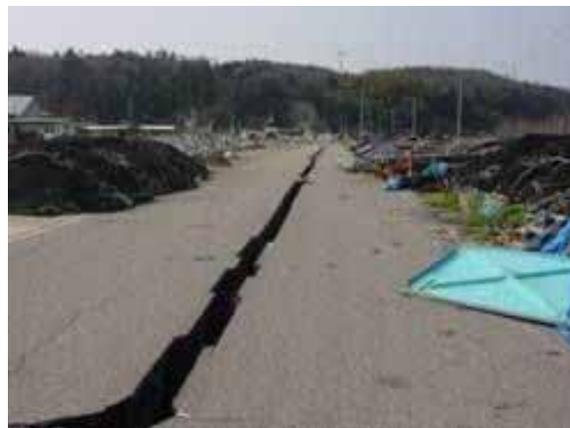
写真 3.3.1-1 は志賀町西海風戸にある松ヶ下港の被害を示したものである。矢板護岸が海側にはらみ出し、護岸背後の道路が舗装継目を境に海側に移動して約 20cm の亀裂が発生した。また、その背後の路面は約 20cm 沈下し、亀裂内部には噴砂が堆積していた。

写真 3.3.1-1 護岸背後道路の亀裂

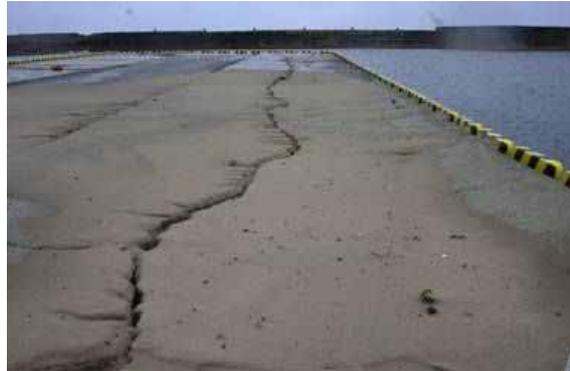
写真 3.3.2-1 は輪島市門前町黒島町にある黒島漁港の被害を示したものである。護岸背後のエプロン表面の亀裂より大量の噴砂が発生し、大きい所で数 10cm の地盤沈下が生じていた。

写真 3.3.2-1 エプロン部の亀裂と噴砂

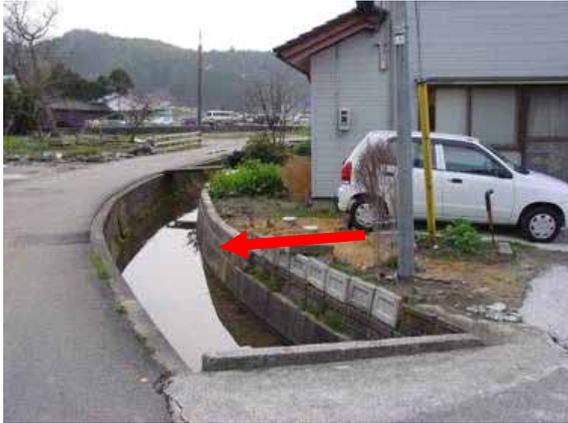
写真 3.5-1～2 は輪島市門前町清水における木造 2 階建て建物の液状化による被害を示したものである。建物前の水路に積まれた護岸ブロックが地震動で水路に転落し，その背後地盤には水路と平行の亀裂が生じ，基礎の立ち上がり部や犬走り部には水路と平行の亀裂が多数生じていた。建物の周囲には液状化による噴砂が多数発生しており，建物の基礎地盤が水路方向に側方流動したことが亀裂の要因と考えられる。なお，住民の証言によれば地震直後には灰色の泥水が噴出し，その後は透明な水が噴出していたとのことである。

写真 3.5-1 地盤の側方流動

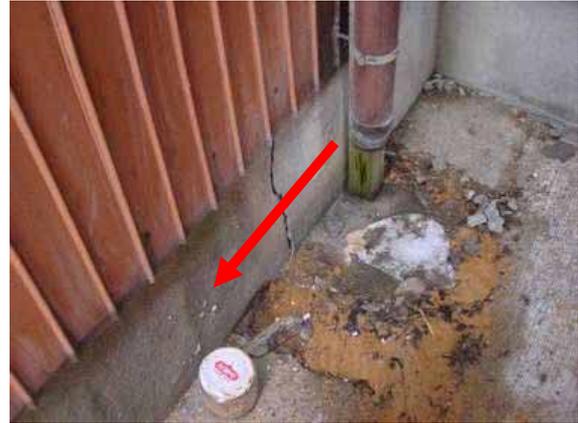
写真 3.5-2 基礎の引張亀裂

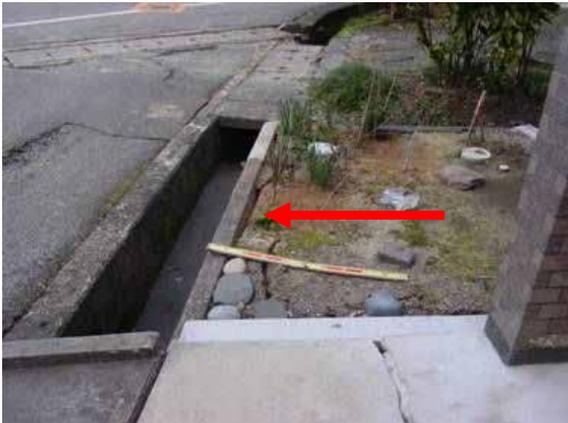
一方，写真 3.5-3～4 は輪島市門前町広瀬における同様の被害を示したものである。建物基礎地盤で発生した液状化により地盤が側溝の開放面方向に移動し，玄関前の土間コンクリートに亀裂が発生していた。

写真 3.5-3 地盤の側方流動

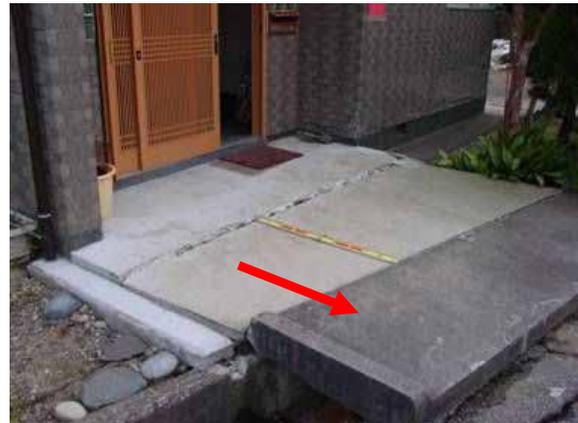
写真 3.5-4 土間コンクリートの引張亀裂

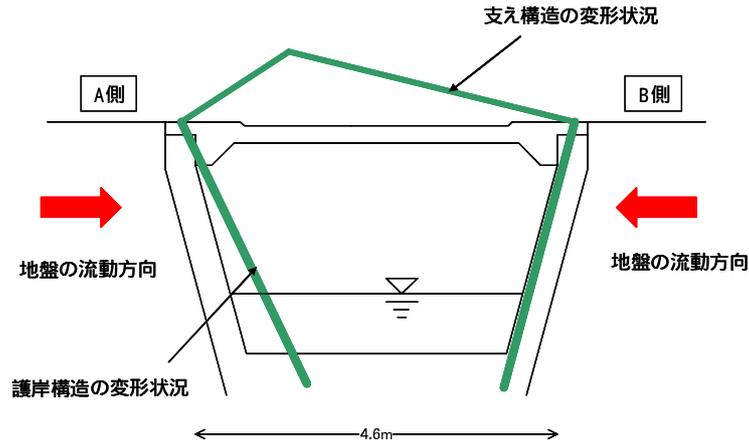
写真 3.7-1～3 は七尾市大田町の水路護岸で発生した側方流動による被害を示したものである。護岸背後地盤が液状化し、地盤が用水方向に流動したことによって護岸が内側に押された。これにより、図 3.7-1 に示すように水路横断方向に設置されていた護岸の支え 12 本のうち 5 本が曲げ破壊を起こしていた。図 3.7-2 は地震前後の護岸と地盤の変形状況を示した模式図である。測定の結果、護岸天端において水路幅が約 40cm 減少したことが明らかとなった。

図 3.7-2 護岸と地盤の変形状況

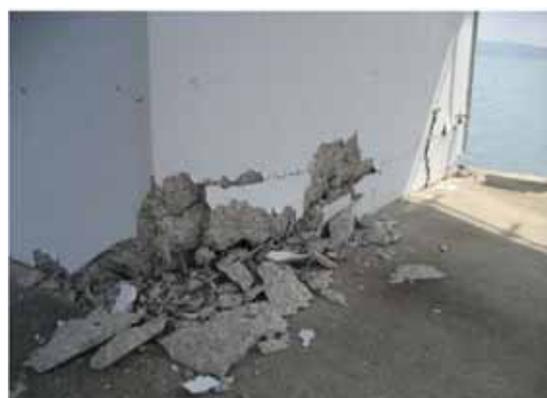
本橋（昭和57年架設）は，七尾湾中央部に位置する能登島と本土を結ぶ3径間連続PCラーメン橋と前後の計18径間のPCT単純桁橋からなる全長1050mの海上橋である。文献1によると以下の被害が報告されている。図6.1に示す桁橋の橋脚（P6，7）とラーメン橋と単純橋の掛違い橋脚（P10），ラーメン橋の中間橋脚（P11）の計4基に比較的顕著な損傷がみられた。P6，P7では，基部コンクリートの剥落とひび割れ，鉄筋のはらみだし，内3本の破断とフーチングとの境界部直近で帯鉄筋1本の破断が確認された。P10では，中間段落とし部で曲げ，せん断ひびわれがみられ，橋軸直角方向地震動の影響によるものと判断される。調査の結果，損傷が大きいP7，P10も大きな残留変形等もなくモルタル等による断面補修とひび割れ注入により当面の供用に必要な耐荷力は確保できると考えられる。

写真 6.1-2 橋脚基部ひび割れ

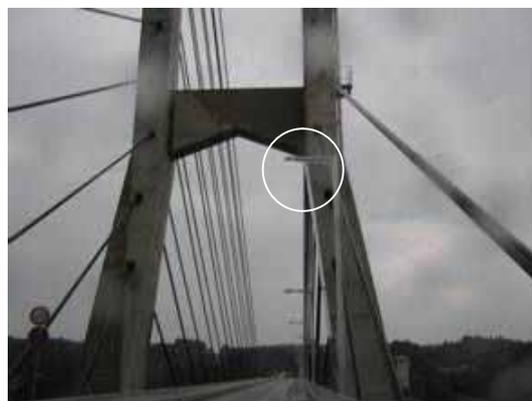
中能登農道橋は石川県中島町と七尾湾に浮かぶ能登島を結び 450m の PC3 径間連続斜張橋と 170m の PC2 径間連続箱桁橋が一体となった全長 620m の橋梁である。文献 2 によると以下の被害が報告されている。図 6.2 の概略図に示す。斜張橋と箱桁部の連結部では、鋼製高欄のスライス部分に約 10cm の痕跡が認められ、地震時橋軸方向に大きな移動が発生したことがわかる。しかしながら、大きな桁移動にも関わらず本体部および伸縮継手部の損傷は見られなかった。写真 6.4 に示すように、橋面上の路面照明灯が 2 箇所損傷していた。また、能登島側の A2 橋台の盛土部では地震力により亀裂が発生しており、応急対策として、防水のためのブルーシートが張られ、斜面側の一車線が交通規制されていた。

写真 6.1-4 照明柱の損傷

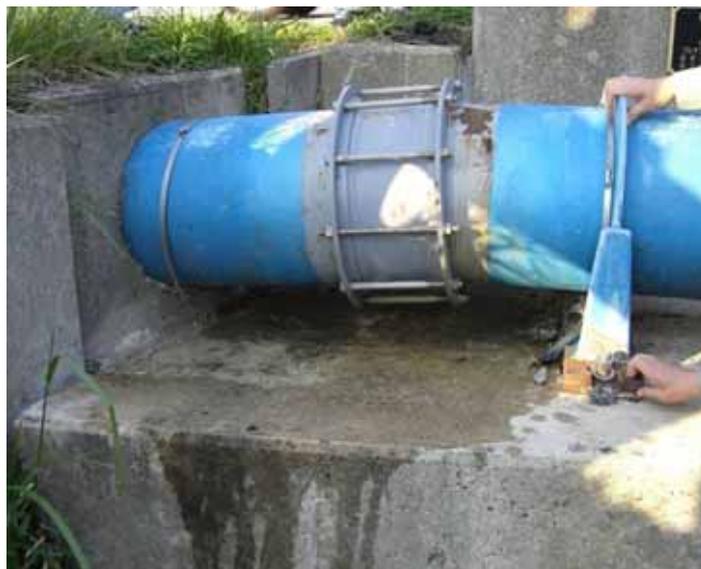
七尾市では、配水池、浄水場等には被害が発生しなかった。ただし、水管橋防護コンクリートの沈下による被害が発生した。被害が発生していた水管橋は、管を支持するリングサポート及び支承部の橋台とアンカーブロックが分離した構造であった。地震によりアンカーブロックが沈下・移動し、伸縮管の変形・漏水が発生したと推察される(写真9.1.3-1)。

写真 9.1.3-1 水管橋伸縮管の損傷状況¹⁾

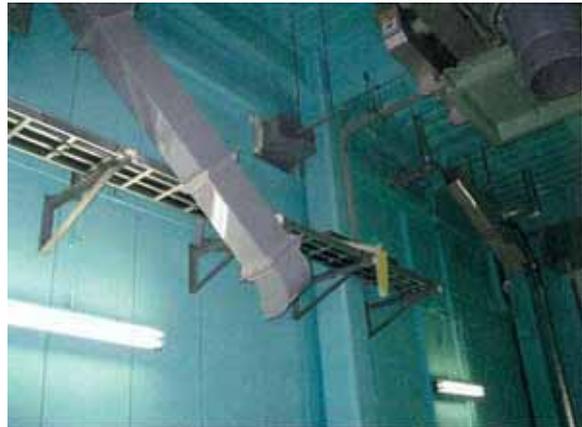
換気ダクトの破損

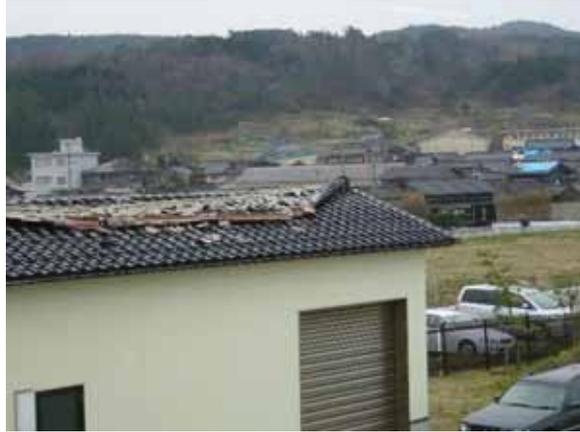
写真 9.2.2-2 輪島市堀町ポンプ場（石川県撮影）

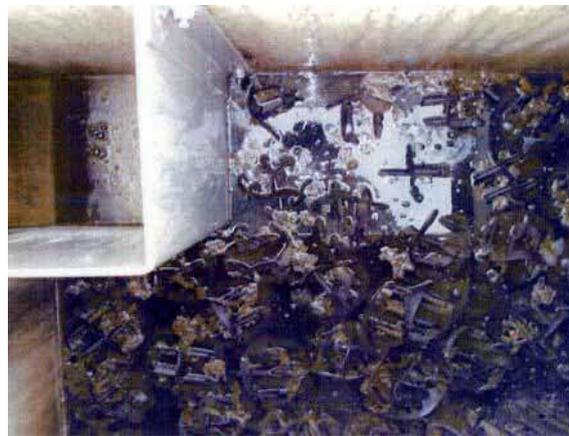
写真 9.2.2-3 接触材の浮上（石川県撮影）
志賀町北吉田地区農業集落排水処理施設

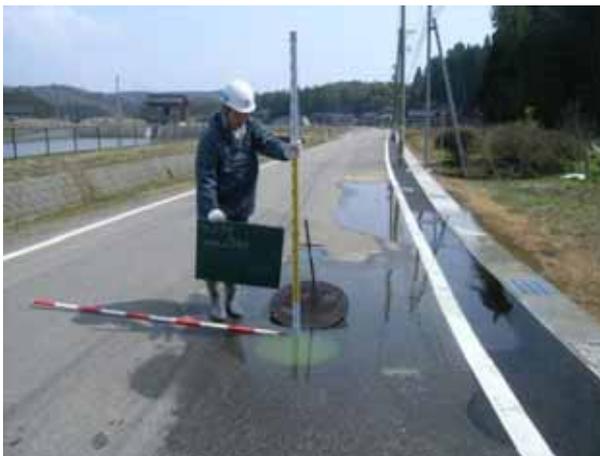
マンホールからの漏水
志賀町町居地区農業集落排水処理施設

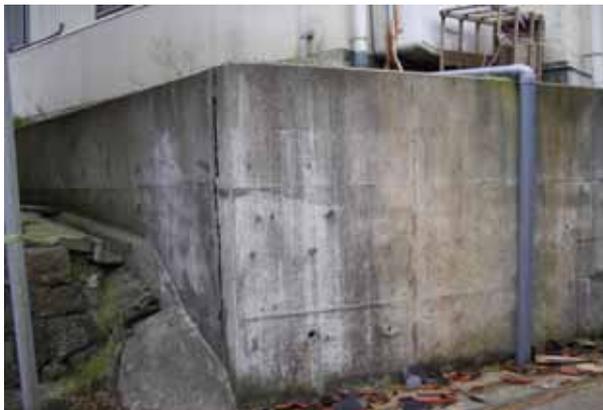
写真10.2-1 現場打ちL型擁壁：コーナー部
(コーナー部に目地を施工しているため)

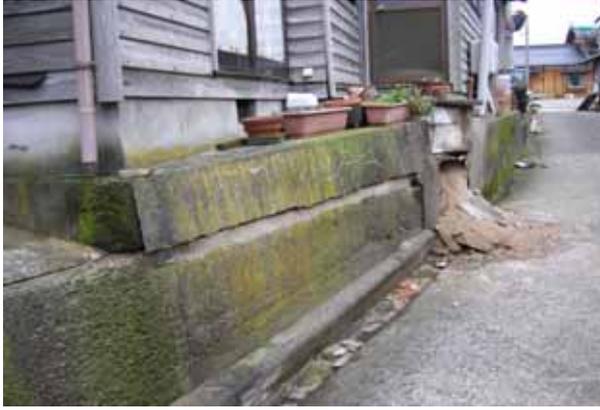
写真10.2-2の現場打ちL字型擁壁には、地震の以前に老施工不良及び建物荷重により既に亀裂が生じモルタルによる補修した跡も確認できる。コンクリート擁壁では、老朽化により耐久性が劣っているために、コーナー部に斜めの亀裂及びコーナー部から3m程度のところに縦の亀裂が生じている。写真10.2-3の現場打ちL字形擁壁では、施工時の打ち継ぎ部に横クラックが生じた。右奥部分では土砂が流れ出しているが、擁壁に水抜き穴がないために地下水を押し上げ液状化現象を生じ元の開口部を塞いでコンクリート版が崩壊して土を埋め戻した土砂が流出したものと考えられる。写真10.2-4は、直上に建物が載っている基礎を兼ねた特殊な形状の擁壁で、コンクリート断面が不足し基礎低版が無い無筋コンクリートであるためにコーナー部分の亀裂が生じた。

写真 10.2-3 現場打ちL字形擁壁の亀裂

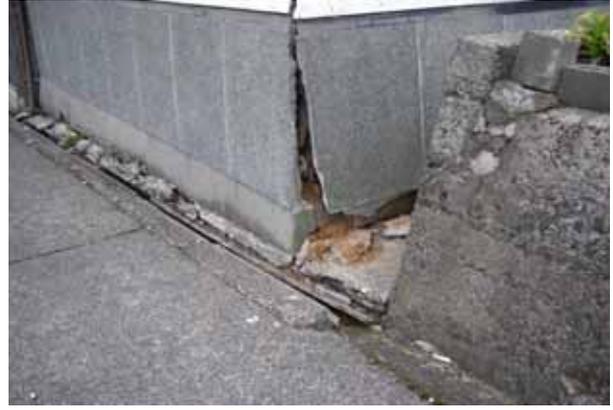
写真10.2-4 建物基礎コンクリート：コーナー部
コンクリート断面の不足

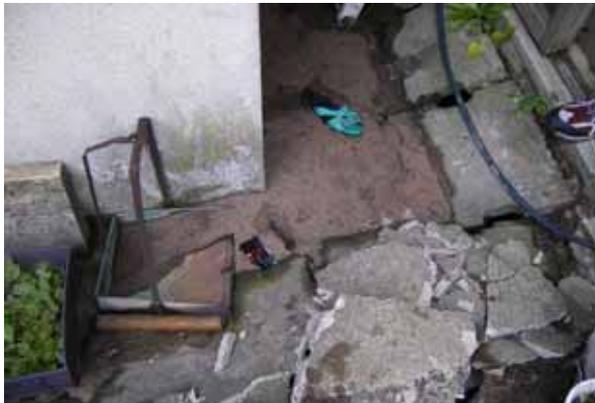
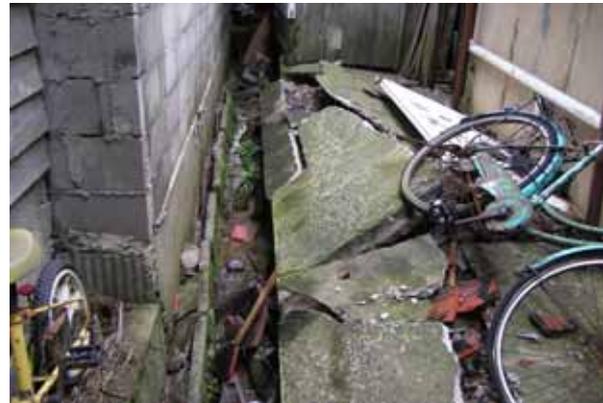
写真10.3.1-6 液状化による宅地地盤の隆起

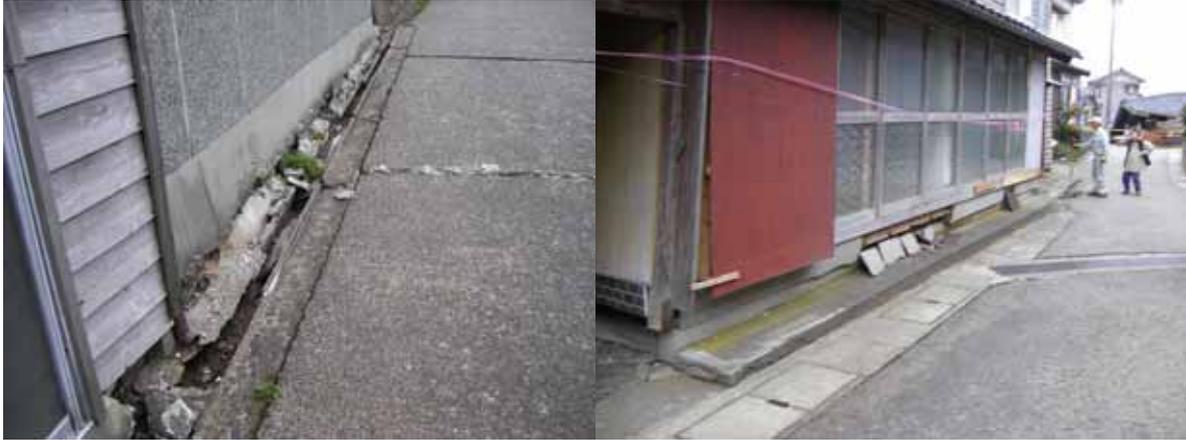
建築物の地震被害のほとんどは、古い木造住宅に発生しており、鉄筋コンクリート造の基礎の場合は地盤面と土間との段差や基礎コンクリートのひび割れ・欠陥、土間コンクリートのひび割れ程度の軽微な被害であった。無筋コンクリートの基礎の場合は、大きなひび割れや損傷がいくつか認められたが、鉄筋コンクリート造と思われる基礎のなかにもコーナー部でコンクリートの

写真10.4.1-1 建物基礎部コンクリートの破壊

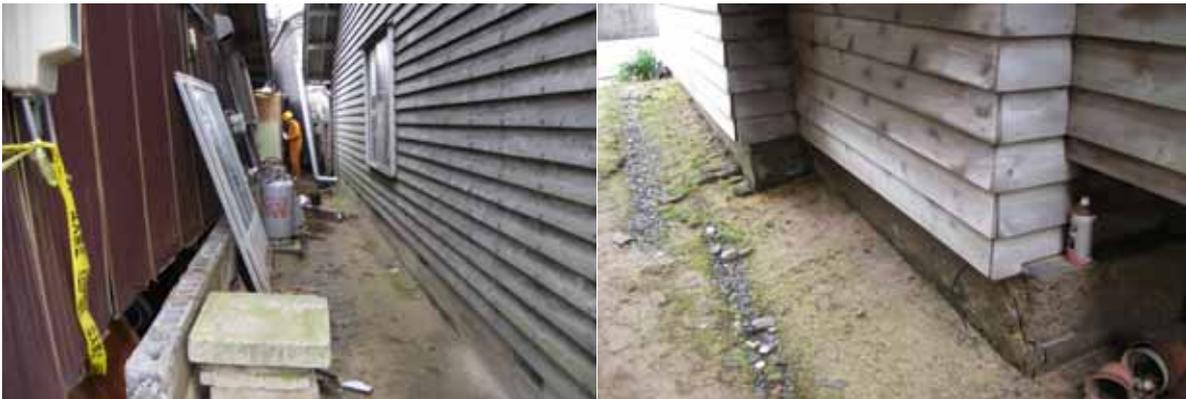
写真10.4.1-2 コンクリートブロック基礎の崩壊

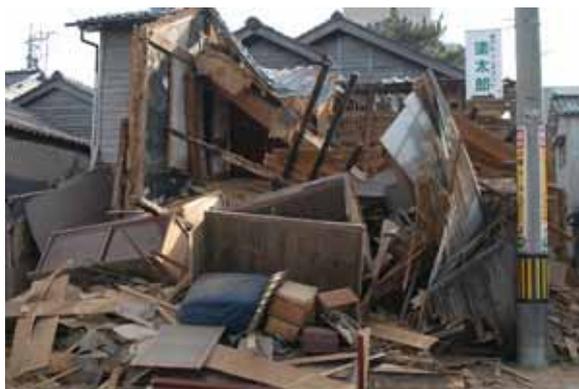
写真 11-1 建物倒壊例（輪島市河井町）
