2001年3月24日芸予地震被害調査報告

(社)土木学会芸予地震被害調査団

調査の概要

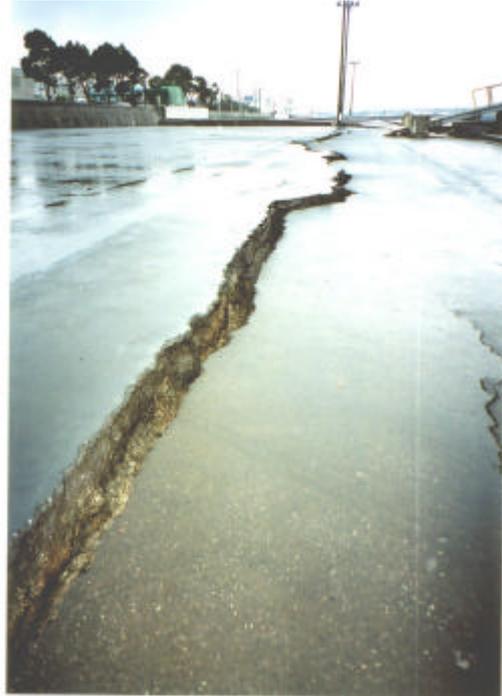
写真-1 広島港草津地区南側岸壁 (-5.5m) の被災状況

広島港草津地区は太田川放水路の西側に位置する。広島市西部開発事業¹¹⁾により昭和46年～昭和56年にかけて造成された埋立地であり、流通センター、中央卸売市場がある。また南東側の隅角部に草津漁港がある。写真-1は草津地区南側岸壁(-5.5m)の被災状況である。この施設では背後に岸壁法線と平行な複数のクラックが生じた。それらの幅を合計すると最大で30cm程度であり、この施設の法線はらみだし量は少なくとも30cmにのぼるものと考えられる。また、背後地盤の沈下により25cm程度の段差が生じた。写真-2は草津地区草津漁港東側岸壁(-7.0m)の被災状況である。この施設では背後に岸壁法線と平行な複数のクラックが生じた。それらの幅を合計すると最大で15cm程度であり、この施設の法線はらみだし量は少なくとも15cmにのぼるものと考えられる。

以上の2施設はいずれも矢板式であり、建設時に軟弱地盤対策として床堀置換工法が採用されていた¹¹⁾。床堀置換工法については6年前の兵庫県南部地震で置換砂の過剰間隙水圧の上昇がケーソン式岸壁の被害を促進する要因となったことが知られている¹²⁾。周辺の他の施設では、軟弱地盤対策としてサンドドレーン工法が採用されていたためか被害は見られなかった。

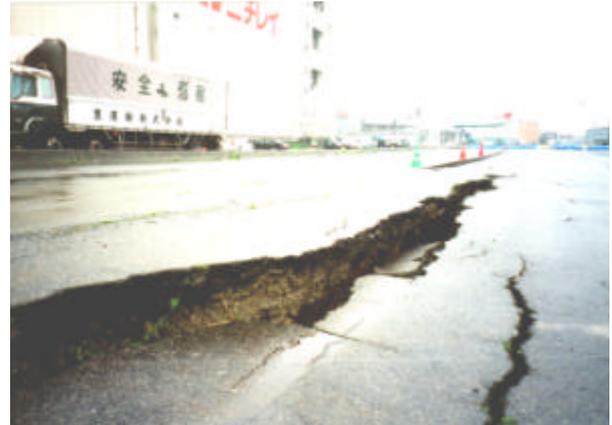
写真-2 広島港草津地区草津漁港東側岸壁 (-7.0m) の被災状況

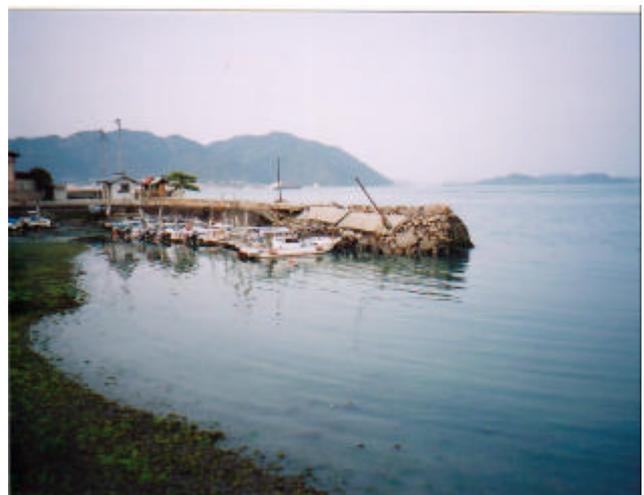
写真-3 倒壊した広島県三原市の須波波止

一方、三原市内の須波漁港では江戸時代に築かれた石積みの防波堤(須波波止)が倒壊した(写真-3)。船だまりを取り囲むように北側防波堤と南側防波堤があるが、倒壊したのは北側防波堤である。須波波止は江戸時代、儒学者の山崎闇斎に学んだ榑崎正員(1620-1696)が、東風が強いのをみかね、私財を投じて築いたとされる。1942年に県の史跡に指定されている。高さは4m程度。防波堤表面は長方形の石を千鳥状に組み上げている。貴重な史跡であり、早期の復元が望まれる。

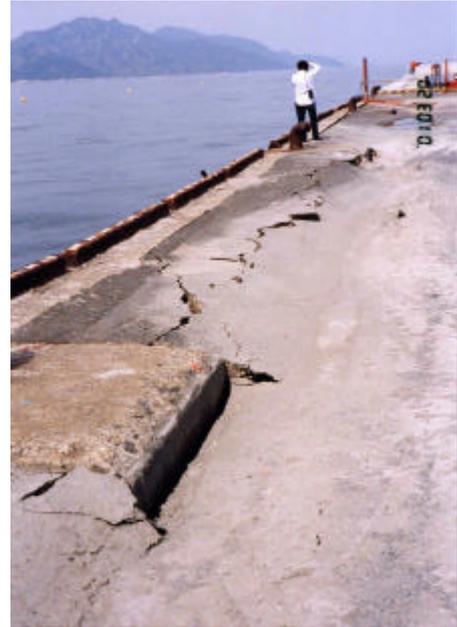
写真-4 岩国市室の木埠頭の被災状況

岩国市の室の木埠頭では全区域に渡りエプロン後端と上部背後法線の2箇所に幅10～12cmの亀裂が発生した。特に、ピット付近の亀裂陥没が激しく沈下は20～30cm程度である（写真-4）。岩国市の新港埠頭においても水叩き部には護岸と平行に2列の幅が3～4cmの亀裂が発生している。また、亀裂は発生していないものの、和木町の新港海岸（興亜石油沖護岸）では護岸の水叩き部が長さ160m、幅3mに渡り沈下しており、最大沈下量は20cm程度である。また、室の木埠頭東端部50m程度の護岸が10cm程度前出ししている。同様の護岸の移動は和木町の新港海岸（興亜石油沖護岸）や装束埠頭、東和町の伊保田港でも発生しているが、その移動量はいずれも数cm～10cm程度である。その他にも衝突によると考えられる護岸パラベット端部の亀裂が数箇所で見られる。

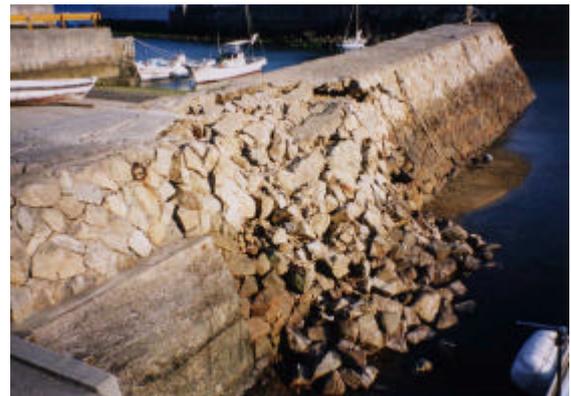
写真-5 沖浦港の被災状況

周防大島にある大島町の沖浦港では船揚場護岸が長さ15m、高さ5mにわたり崩壊している（写真-5）。また、周防大島の対岸にある大島町のふれあいビーチ（写真-6）では突堤先端部（先端より約5m）に亀裂が生じ、長手方向に傾斜している。

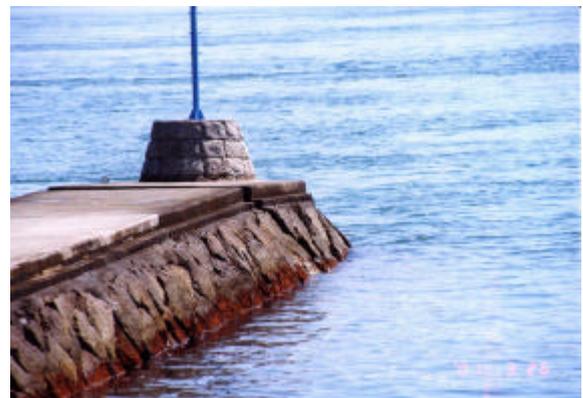
写真-6 ふれあいビーチの被災状況

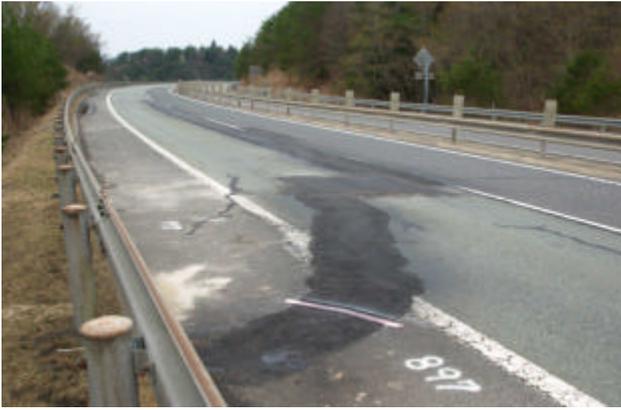
写真-7 中国自動車道の亀裂（補修後）

下り線では高さ5cm程度の段差が60mほど生じたが、既に復旧作業は終了していた（写真-7）。この段差は、道路横の斜面がずれたことにより生じたものである。ここまで大きくないものの、道路上には段差を補修した跡が何箇所も確認できた。

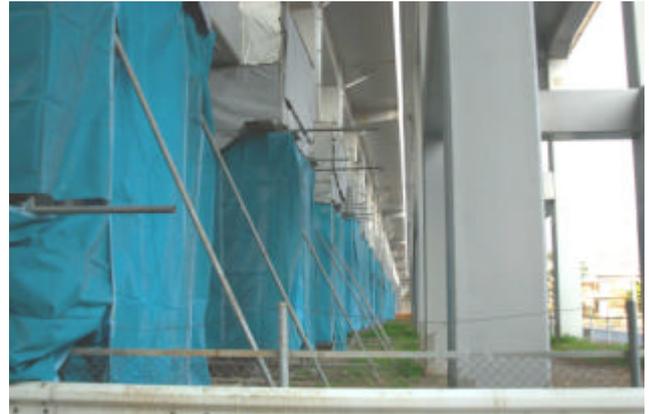
写真-8 山陽新幹線高架橋全景
（JR 三原駅～新岩国駅間）

した町でも報告されていない。ただしJR西日本山陽新幹線ではラーメン橋脚に被害が生じた。JR三原駅西の宮浦町付近で連続的に橋脚に被害が生じている(写真-8)。ただし他の場所では高架橋に被害を確認できなかった。復旧工事用のネットで覆われているため、詳細は定かではないが、二層ラーメンの中梁の損傷が主に発生している(写真-9)。また被害の大きい梁部には鋼材の梁が応急措置として設置されていた(写真-10)。2001年4月3日のJR西日本の発表によると、197本にひび割れなどの異状が見つかり、うち12本では鉄筋が露出するなどの被害が生じ、鋼材で補強された。この新幹線高架橋に並行して走る在来線高架橋(一層ラーメン構造)では、特に被害は見受けられなかった。また、被害を受けた新幹線高架橋の東側に西野川を跨ぐ橋があるが、これにも支承部を含み損傷は確認されなかった。

K-net 三原観測点の記録によると、NSが 652cm/s^2 であるのに対してEWが 378cm/s^2 と、南北成分の方が倍程度大きい。この地震記録自体は短周期成分が卓越しているものであるが、NS成分が大きいことと高架橋の被害方向(橋軸直角(南北)方向)とは一致している。また、被害があった高架橋のおおよその位置を示したものが図-7である。ここで黄色にハッチングしてあるのは、昭和初期の広島県三原町の古地図より抜き出した埋立地および水田の位置である。西野川以东は昭和初期では既に市街地となっていた。これよりこの黄色部分の地盤条件は他に比べて軟弱であると思われる。被害を生じたJR高架橋は、ちょうどこの黄色の中に位置している。入力された地震動が軟弱地盤により増幅され、そのため宮浦町付近の高架橋のみ被害が生じたと考えられる。

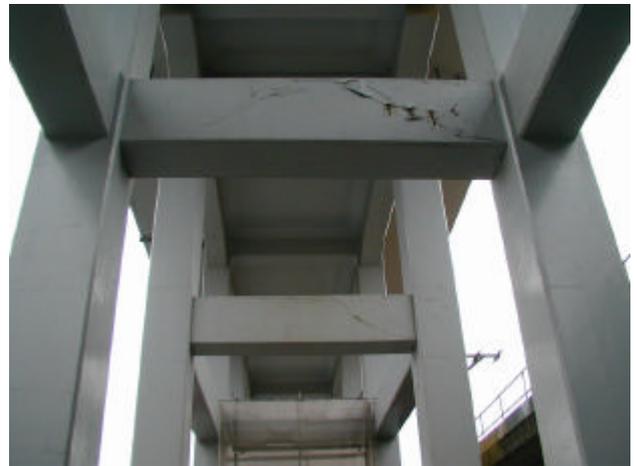
写真-9 二層ラーメン中梁損傷部

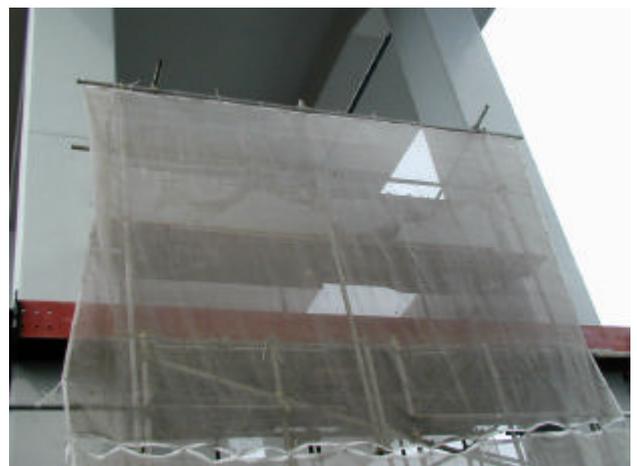
写真-10 二層ラーメン中梁損傷部補強

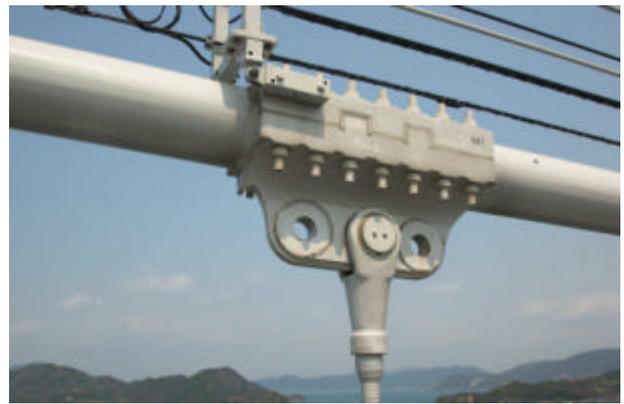
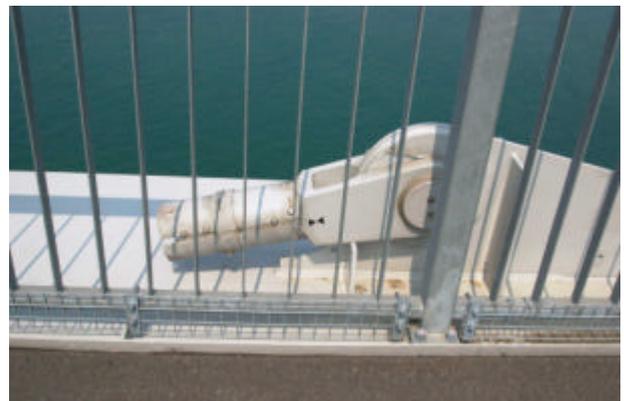
写真-10 センターステイロープのバンド側取付部
(両側の穴にセンターステイロープが取り付けられていた。中央はハンガーロープ)

写真-11 センターステイロッドの桁側取付部

3連の来島海峡大橋のうち大島寄り(本州より)の来島海峡第一大橋では、メインケーブルと桁とをつなぐセンターステイのロッドが4本とも破断した。センターステイは大きな地震力を受けた場合、橋梁本体に被害が生じないようにロッド部で破断する設計となっており、今回破断したのは設計どおりであると考えられる。写真-10,11からもセンターステイの取り付けプレート、ケーブル、桁に被害が生じていないことがわかる。

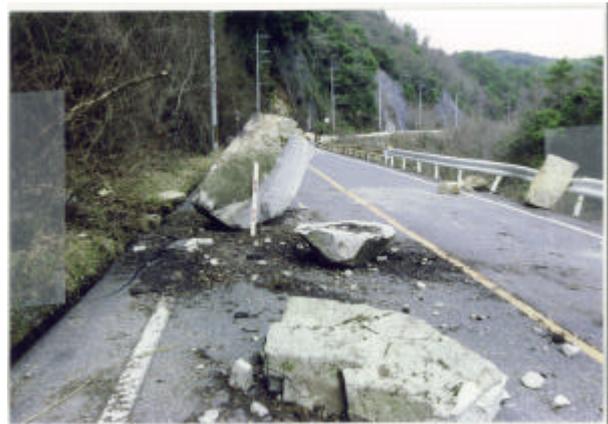
地震が発生した 24 日午後 5 時現在の斜面崩壊や道路陥没による中国 5 県の一般国道の通行止めは計 53 箇所である。その内、全面通行止めは、広島県河内町国道 432 号線、三原市幸崎久津の国道 185 号線など 33 箇所、片側通行規制は、東広島市高屋町杵原の国道 375 号や加計町津波の国道 191 号線など 20 箇所となっていた。特に、図-8 に示すように震度 6 弱の強い揺れを観測した河内町国道 432 号線では、中河内深山口付近及び猿岩トンネル付近で落石があり、トラックを直撃して大破させた（写真-12）。中河内三本松付近では、道路法面肩部が下の河川側に崩壊していた。上河内下郷付近でも本震により斜面崩壊が発生、その後さらに余震により崩壊範囲が拡大した（写真-13）。

写真-12 国道 432 号線河内町猿岩トンネル付近の落石によるトラック大破箇所

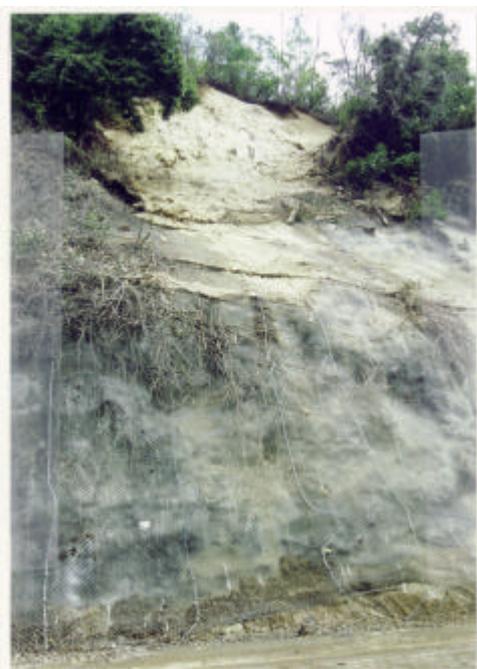
写真-13 国道 432 号線河内町上河内下郷付近での斜面崩壊

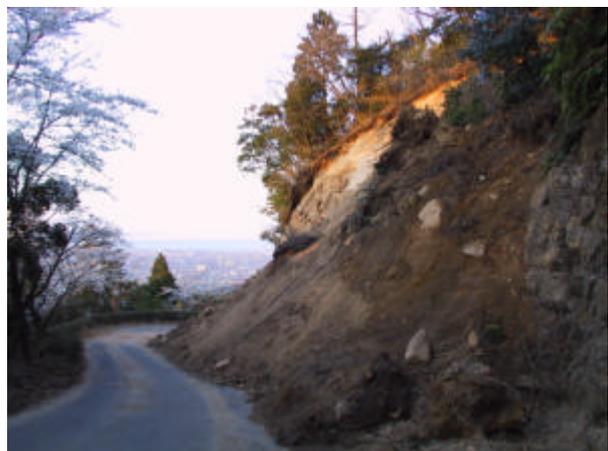
写真-14 は、今治市南方の仙遊寺への取り付け道路の切り土斜面の崩落箇所である。風化した花崗岩の表層部分が震動により崩落したものである。

写真-14 今治市仙遊寺取り付け道路の斜面崩壊

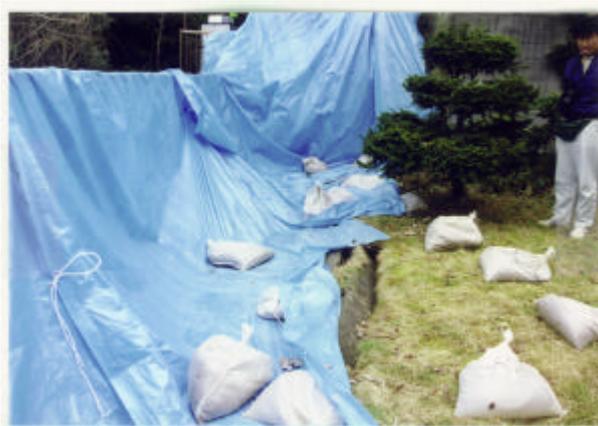
広島市安佐南区相田町相田 5 丁目あさおか台団地では、高さ約 30m の宅地地盤の法面天端肩に、最大 50cm の幅で約 100m 程度の亀裂が生じるとともに、建物にも亀裂が入り、建物自体も法面側に傾いていた。今後、広島県

写真-15 広島市安佐南区相田町相田5丁目あさおか台団地の斜面天端の沈下・亀裂

に急傾斜地崩壊危険区域の指定を受け、緊急関連急傾斜地崩壊対策事業として対応する予定で、現在は応急措置としてビニールシート掛けを行っていた（写真-15）。また、広島市西区JR西広島駅北西の己斐上3丁目でも高さ約30mの宅地地盤及び道路の法面天端肩が亀裂を伴って約100mにわたって50cm程度沈下していた（写真-16）。

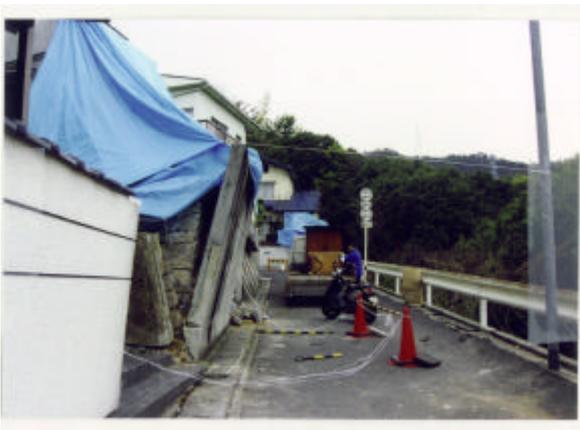
写真-16 広島市西区JR西広島駅北西の己斐上3丁目での斜面天端の沈下・亀裂

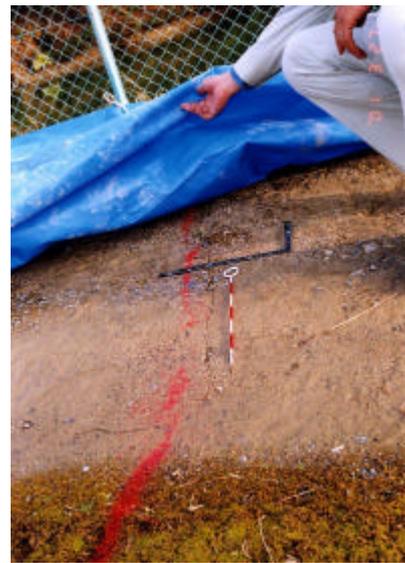
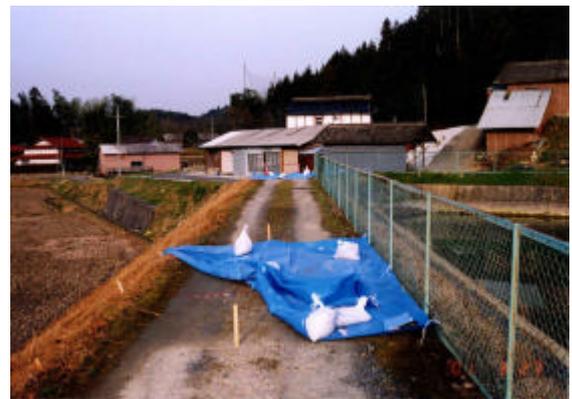
写真-17 平原ため池堤体亀裂(その1)

写真-18 平原ため池堤体亀裂(その2)

このうちの美和町平原ため池の状況である。ここでは、地震直後の検査により堤体天端に幅7~8mm、長さ3m程度の亀裂が4箇所確認された。しかし、調査時は前日の降雨のため詳細の確認は困難であり、亀裂にはシートが被せられている。堤体法面には亀裂は認められないが、水位を低下させ経過観察中である。

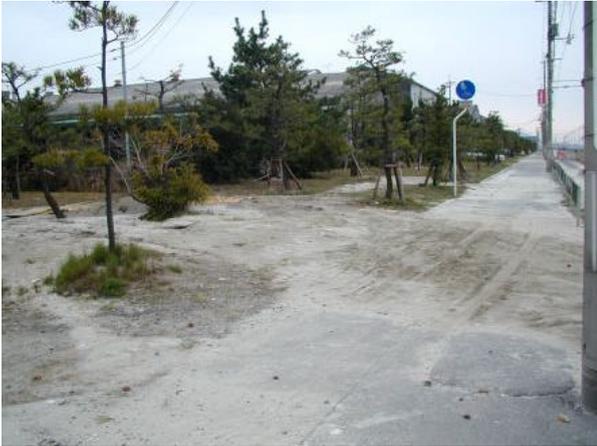
木材港南の臨港道路で液状化による噴砂が生じた（写真-19）。噴砂の粒度は中砂と思われる。道路沿いに延長

500m ほどにわたって亀裂が確認され、最大 10cm 程度の段差が生じており、片側通行止めとなった。この道路以外の木材港内の地点では、顕著な噴砂、道路の段差、護岸の移動等の変状は見られなかった。

写真-19 木材港南における噴砂

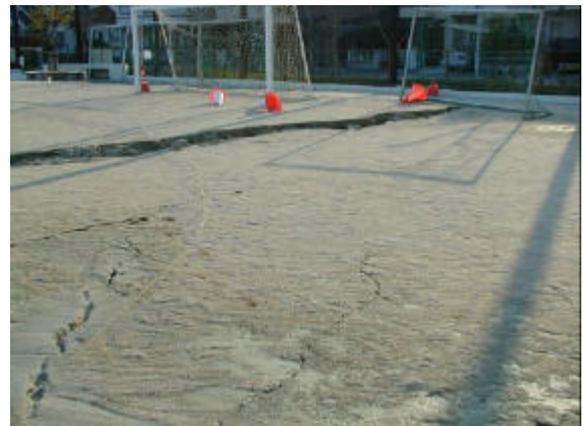
写真-21 校庭での亀裂（阿賀小）

阿賀小学校の校庭では、液状化により広範囲で地盤が沈下し、校庭での亀裂・段差および建物周辺ブロックの破損が見られた(写真-21)。建物と地盤との差は最大約 20cm であった。噴砂も多数生じており、細粒分を含む青緑色系のシルトと思われる。阿賀小学校は開校して 1 年と新しい学校であり、校舎には特に被害は見られなかった。南のプールの裏では大量の噴砂が見られた。

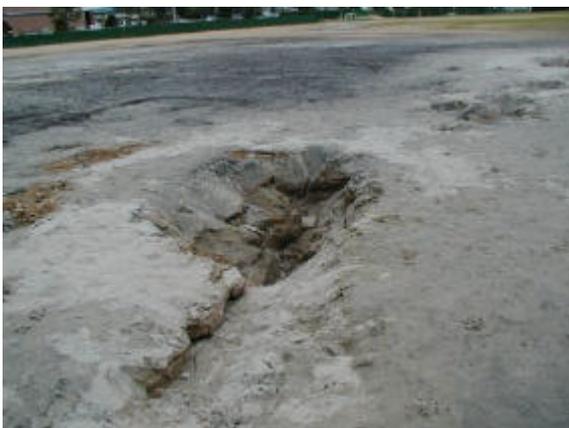
-9) で大規模な噴砂が見られた（写真-20）。噴砂はグラウンドのほぼ全体にわたって発生した。砂の粒状は細砂と思われる。グラウンドの東でコンクリートブロックが崩れ、側溝沿いに設置してあった防護ネットフェンス及びその支柱も傾斜した。その隣の敷地では噴砂孔などが見られ、幅約 80cm の側溝は噴砂で埋まっていた。

写真-20 三菱重工業グラウンドでの噴砂

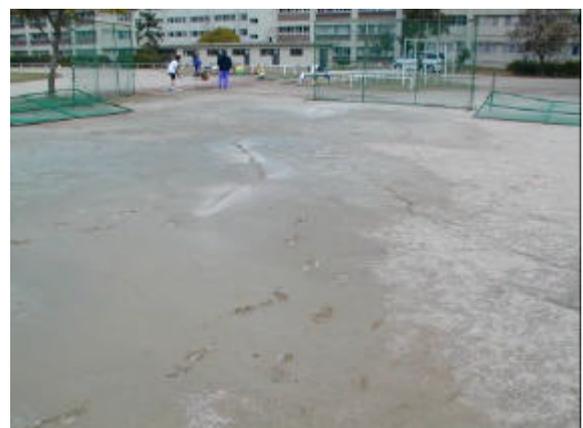
写真-22 呉高专グラウンドでの噴砂

阿賀小学校の東側に隣接する呉工業専門学校のグラウンドでも多数の噴砂が見られた(写真-22)。噴砂は青白くシルト質であり、細粒分を含んでいる。体育館の周囲では、周辺地盤の沈下により 10cm 程度の段差が生じ(最大 30cm 弱)、コンクリートの破損が見られた。また、小屋が地盤沈下により傾斜していた。隣のテニスコートの西側でも噴砂が見られた。

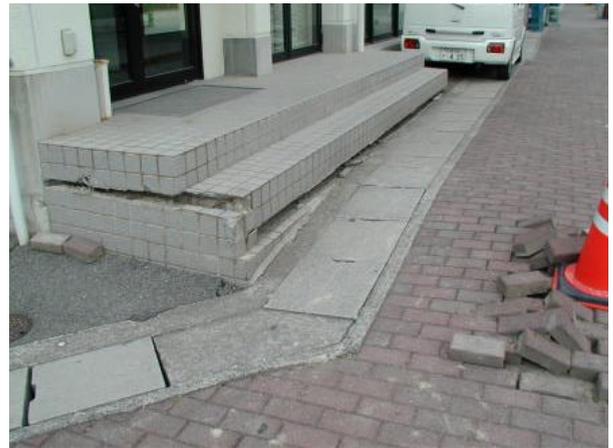
阿賀小の西隣の住宅地(阿賀南 3 丁目)でも多くの噴砂跡や地盤の沈下による階段や道路等の破損が見られた(写真-23)。家屋の壁などにも軽微ではあるが多くの破損が見られた。建物と地盤のところどころで約 8cm の沈下と推測され、この周辺では全体的に同程度の地盤沈下が生じたものと思われる。水道・ガスなど埋設管も被害をうけており、補修工事が行われていた。近隣の人の話によるとこの周辺は池を埋め立てた土地とのことで、多くの住宅は平成以後の建設とのことである。阿賀小の南の公園では、大量の噴砂が見られたということである。

写真-23 周辺地盤の沈下による階段の破損
(阿賀南 3 丁目)

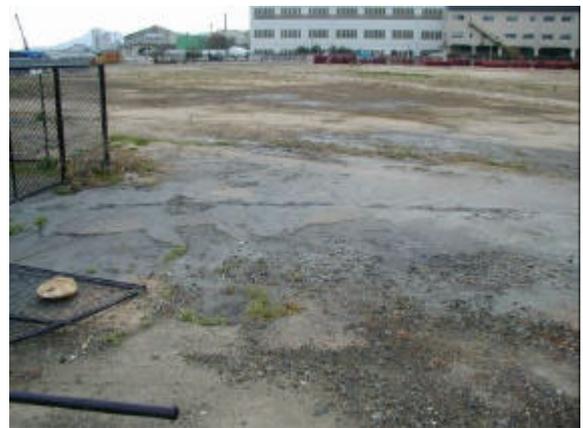
呉市中心部は河川の扇状地であり、JR 呉線より南側はほとんどが埋立て開発された土地である。フェリー発着所の栈橋、護岸などの構造物の被害はほとんど見受けられなかった。しかし隣接する駐車場および空地では液状化による噴砂が見られた(写真-24)。また、南東にある小坪で液状化が発生したということであるが¹⁶⁾、特に地盤変状などの被害は見られなかった(噴砂はあったよ

写真-24 呉港近くの空地での噴砂

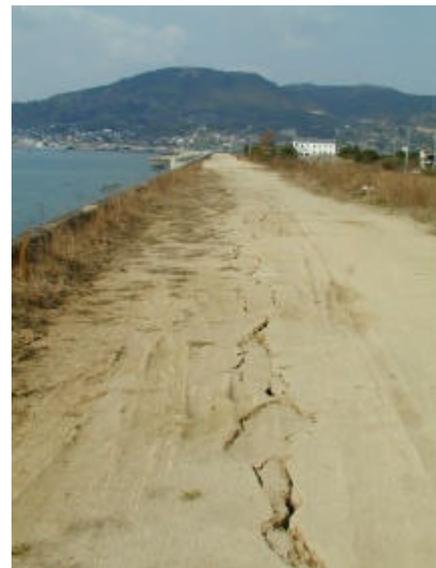
写真-25 護岸背面の状況

安芸津町風早で干拓堤防の背面土手の変状が確認された。堤防には縦断方向に延長約500mにわたって地割れが生じており(写真-25)、護岸との間に隙間が生じていた。また、安芸津町内では液状化も発生したということであるが¹⁷⁾、特に大規模なものはなかったと思われる。

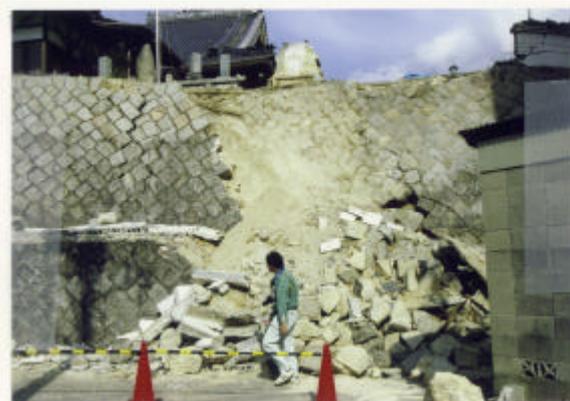
写真-26 呉市西中央5丁目お寺の空石積擁壁の崩壊

被災した宅地擁壁は、ほとんどが第二次大戦以前の老朽化した空石積擁壁であり、昭和36年宅地造成等規制法以前の擁壁である。空石積擁壁は、胴込めコンクリート及び裏込めコンクリートがなく宅地擁壁としての構造となっていない。さらに、急斜面の地形上、敷地をできるだけ確保するために建築ブロックを利用した増積擁壁、二段擁壁、斜面と擁壁の混合等、現在の基準に適さない既存不適格擁壁となっている。小高い丘の上にある西中央5丁目の養運寺(写真-26)は、大正時代に築かれた擁壁の2箇所が崩れ落ち、境内の墓石が横倒しになった。高さ4m近い日蓮聖人像が崖っ淵で落下を免れたため、クレーン車で吊り上げ、安全な場所に移していた。

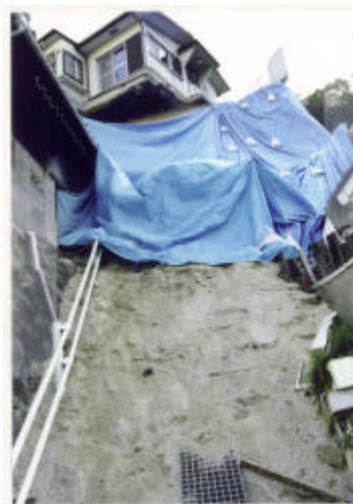
写真-27 呉市両城2丁目高さ約20mの宅地擁壁崩壊

また、斜面は厚さが薄いモルタル吹付け工法がほとんどで、風化等の老朽化現象が生じている。呉市両城地区では、急な石段上に高さ約20mの斜面崩壊を生じ、宅地地盤が崩れて床下がむき出しの建物の床面積約100㎡のうち3分の1程度が宙に浮いた状態でその下の2軒の家に土砂が流出していた(写真-27)。

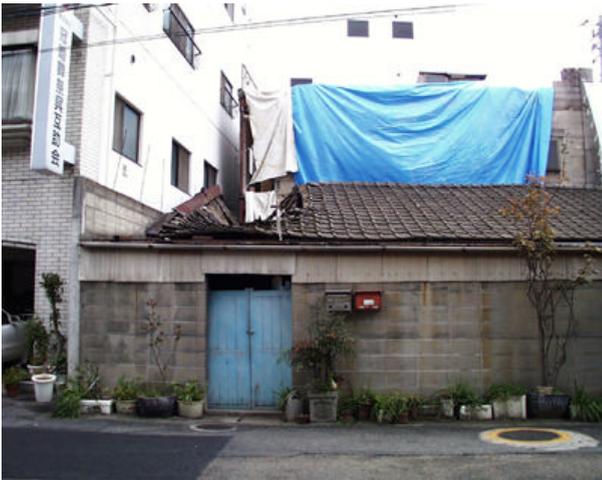
傷者262名となった。最も被害が人的被害が大きかったのは広島県で、死者1名、負傷者194名を出している(写真-28)。地震発生が土曜日の午後であったため、家庭や屋外で被害にあったケースが多かった。

写真-28 死者が出た呉市本通り5丁目の民家

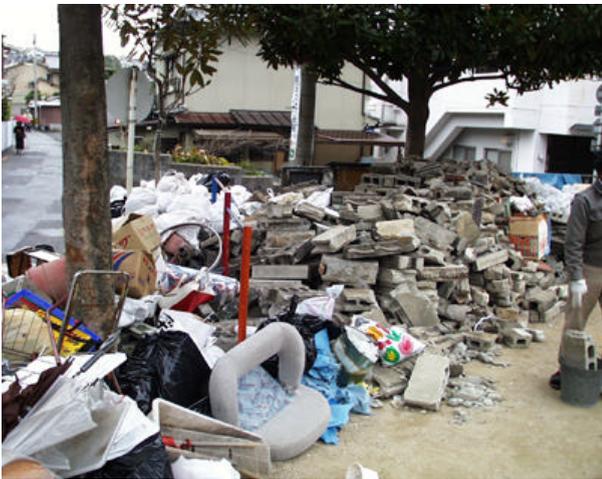
図-16に現在までに得られた広島県、山口県、愛媛県の負傷事例78件の負傷原因を示す。また、比較のため2000年鳥取県西部地震の負傷原因の結果も併せて示す。この図-16(a)より今回の地震でも室内散乱、転倒により多くの負傷者が出ており、店舗、工場での負傷、避難途中での事故、ブロックによる負傷が続いている。ここで、ブロックによる負傷の割合は少ないが、写真-29に示すように廃棄されたブロックの量をみると、今回の地震で多くのブロックに被害があったと思われる。室内では、テレビや物の落下による打撲、ガラスによる受傷が多く、今回の地震も鳥取県西部地震と同様に室内の家具などの転倒や散乱により負傷した人が多かったことがわかる。店舗では空調機やエアコンの一部、陳列棚の落下により受傷しており、工場では鉄板等の資材の落下により負傷している。さらに、飲食業関連の店舗で地震により油や熱湯によって火傷を負った人が多かったのも今回の負傷者の特徴といえる。避難途中の負傷については、瓦の落下や転倒がその原因として報告されている。特に避難中の転倒や打撲、階段の踏み外し等の多くは高齢者が占めていることもわかった。

写真-29 投棄されたブロックの山（呉市西辰川）
