2003年5月26日に発生した宮城県沖の地震 被害調査報告

Reconnaissance Report on the May 26, 2003
MIYAGIKEN NO OKI EARTHQUAKE

2003年10月31日

(社)土木学会・地盤工学会合同
宮城県沖の地震調査団

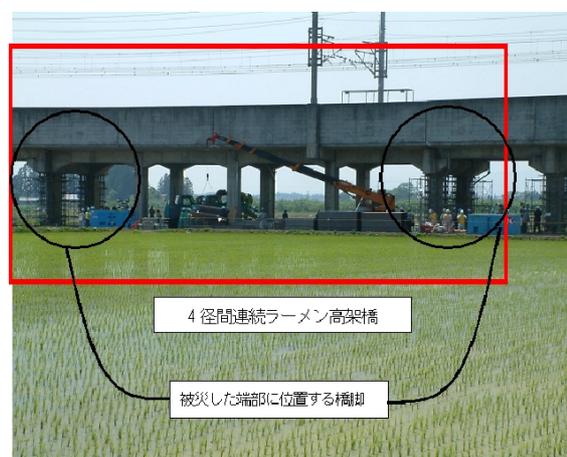
写真 - 4.1.1 被害の特徴

今回の三陸南地震により被災した東北新幹線ラーメン高架橋は，写真 - 4.1.1 に示すように，高架橋の端部に位置する橋脚に被害が集中している点が特徴である。被災し

例えば、写真 - 4.1.1 は図 - 4.1.1 にある No.3 の橋脚であるが、端部に位置する橋脚は、中間位置にある橋脚に比べ、せん断スパン比が小さく(端部の橋脚高約 5.3m, 中間部の橋脚高約 6.2m(ともにハンチ部除く)), 柱幅は

全て 85cm), 曲げせん断耐力比が小さいこと, および端部に位置する橋脚は, 中間位置にある橋脚に比べ作用水平力が大きいこと, などが原因と考えられる. また, 柱の 4 側面のひび割れ状況から判断して, 被災した橋脚は, 線路軸直角方向への応答が卓越していたと推察される. 今後, これら被災状況に対し, そのメカニズムの解明が必要である.

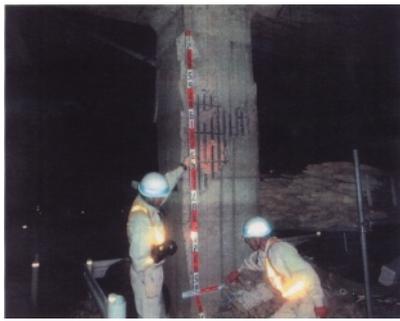
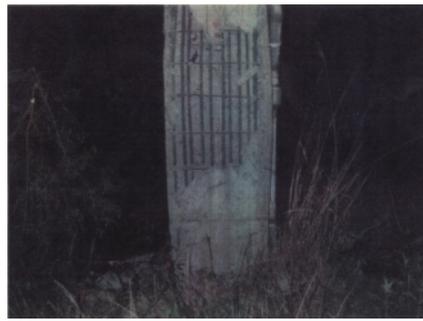
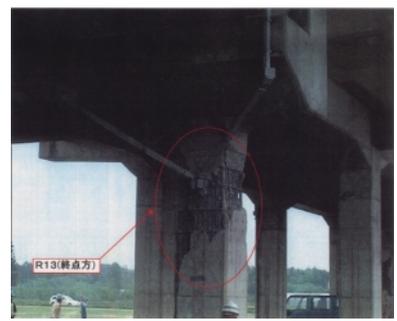
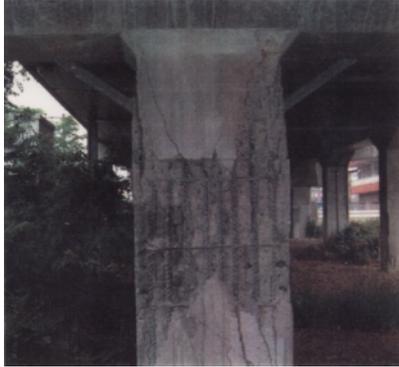
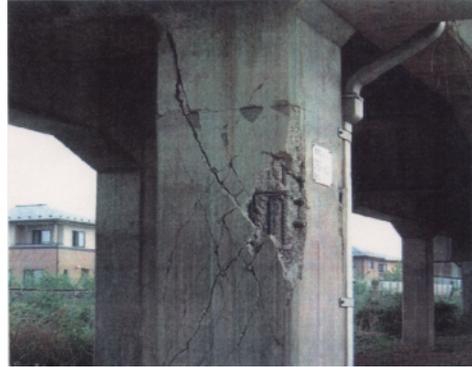
写真 - 4.1.2 被災後橋脚

補強筋量の少ない構造となっていた。これら端部に位置する橋脚の被災後のひび割れ状況の観察では，明瞭な斜めひび割れ面が形成されていたのに対し，曲げひび割れはほとんど生じていないことが確認された。被災橋脚の一部には，かぶりコンクリートの剥落が生じた橋脚も存在したが，帯鉄筋のフックのはずれや鉄筋の破断など重大な損傷は認められず，被災した橋脚のほとんどは比較的軽微な損傷と推察される。エポキシ樹脂の注入と鋼板補強などによる補修・補強により復旧工事は行われていた。

地震直後に撮影された図4.1.1 の各地点の被災橋脚を写真-4.1.2 に示し, その復旧作業の様子を写真-4.1.3 に示す. 今回被災した橋脚の補修方法には, i)無収縮モルタル補修, ii)エポキシ樹脂注入, iii)鋼板補強, iv)アラミド繊維補強, が採用されている.

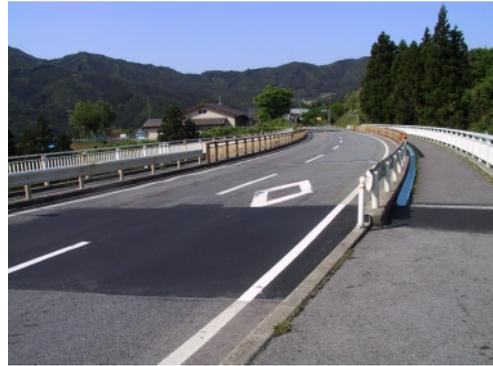
橋台取付け盛土の沈下による段差(写真 4.2.1)及び支承に被害が生じた橋を除き, 道路橋においては構造的に影響のある被害は確認できなかった. 下部構造のコンクリートに軽微なひびわれや橋台の護岸に目地のずれなどが確認された橋もあったが, 構造的に影響のある損傷ではなかった.

写真-4.2.1 国道 4 5 号白木沢橋(岩手県大船渡市, 橋台取付け盛土の沈下, アルファルト盛付けによる補修状況)

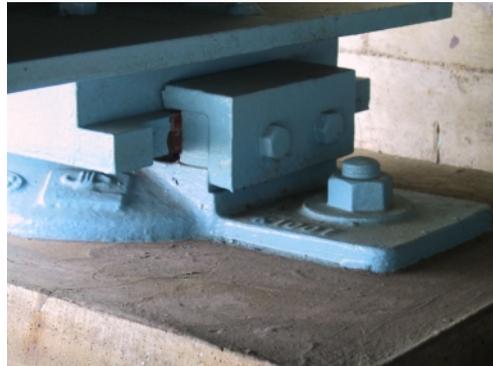
写真-4.2.2 に示すように可動支承や高欄の伸縮部に塗装のこすれ跡(約 1~4cm の変位量)がいくつかの橋で確認されたが, ほとんどの道路橋では地震により変位が生じた形跡が確認できなかった. ただし, 塗装のこすれ後も一方向にのみ見られるなど, 温度変化の影響も考えられ, 地震によるものかは確定できなかった.

写真-4.2.2 支承部のこすれ跡の一例(国道 4 5 号気仙大橋, 岩手県陸前高田市, 温度変化の影響の可能性もあり)

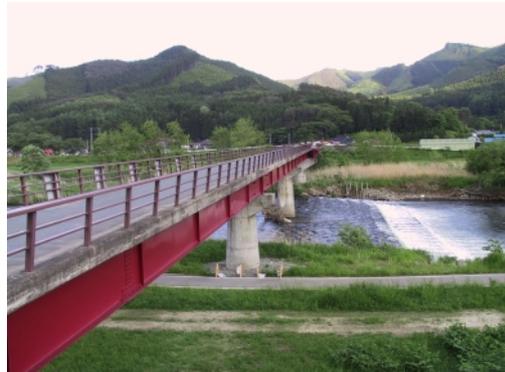
写真-4.2.3 船渡橋(岩手県宮守村)

岩手県宮守村の船渡橋において支承のアンカーボルトの変形が生じた. 写真-4.2.3 に示すように, 上部構造は 3 径間連続+単純+3 径間連続の 7 径間鋼 I 桁(1967 年竣工, 2 等橋), 下部構造は円形断面を有する鉄筋コンクリート橋脚である. 可動支承部に残留変位が確認されるとともに, 一方の橋台において 1 本アンカー形式の線支承のアンカーボルトが橋軸直角方向に変形した(写真-4.2.4).

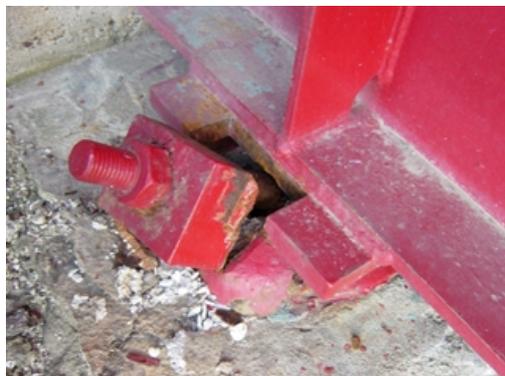
写真-4.2.4 線支承のアンカーボルトの橋軸直角方向への変形状況(船渡橋, 橋台部)

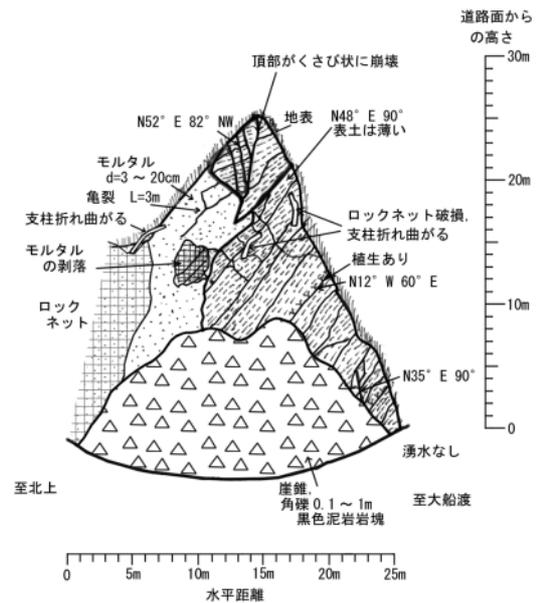
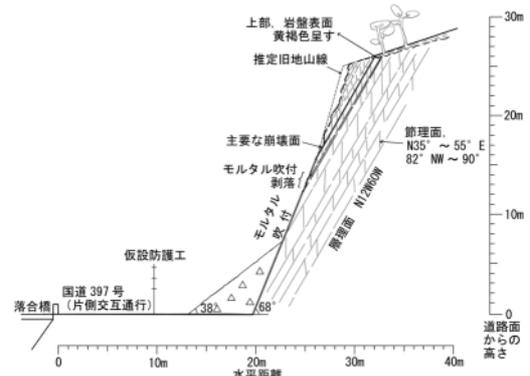
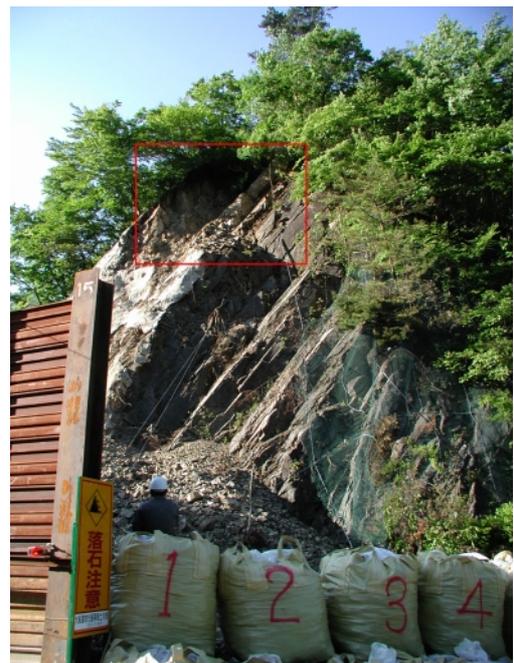
写真 4.2.5 国道 397 号ののり面崩壊

のり面崩壊は、いずれも中生古生層の流れ盤の切土斜面で発生した。岩手県住田町世田米子飼沢（国道 397 号）で発生した剥離型落石のスケッチと写真を、図-4.2.1、図-4.2.2、写真 4.2.5 に示す。高さ 18m、幅 23.5m のモルタル吹付斜面の頂部がくさび状に崩壊した。崩落したくさび部分は高さ約 5m×幅約 10m で、崩壊量約 80m³ であった。斜面にロックネットが備え付けられていたが、崩壊した岩片により破損した。また、吹付モルタルの一部にも剥落や亀裂が見られた。地質は古生代ペルム紀の泥岩で、その走向傾斜は N12° W60° E の流れ盤であった。崩落は泥岩の層理面や片理面に沿い発生していた。崩落した岩塊は 10cm ~ 1m のブロック状に分離し、ハンマーによる打撃で金属音を発するが、層理や片理表面は茶色に風化していた。

今回の地震では、大規模な岩盤崩壊などは見られず、発生したのり面崩壊や落石はいずれも規模が小さいものであった。のり面崩壊や落石の素因として、切土斜面の流れ盤構造や表層の風化が強く影響したと考えられる。

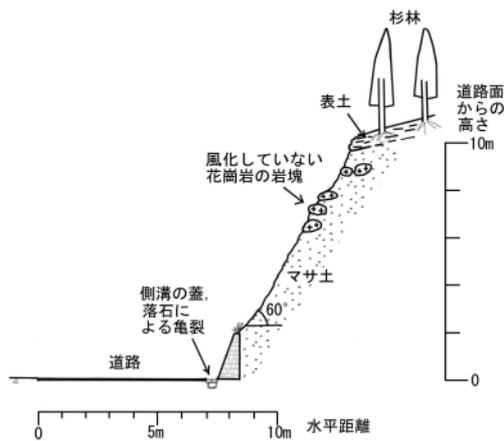
図4.2.3 抜け落ち型落石の模式断面（県道38号）

一方、抜け落ち（転石）型落石は、陸前高田市広田町山田（県道 38 号 大船渡広田陸前高田線）の高さ約 10m、幅約 5m のマサ化した切土斜面で 30~50cm 大の岩塊が発生した。地質は花崗閃緑岩で、大部分がマサ化しているが、局部的に風化していない岩塊が残存していた。落石は、風化していない岩塊の一部が抜け落ち発生した（図 4.2.3）。

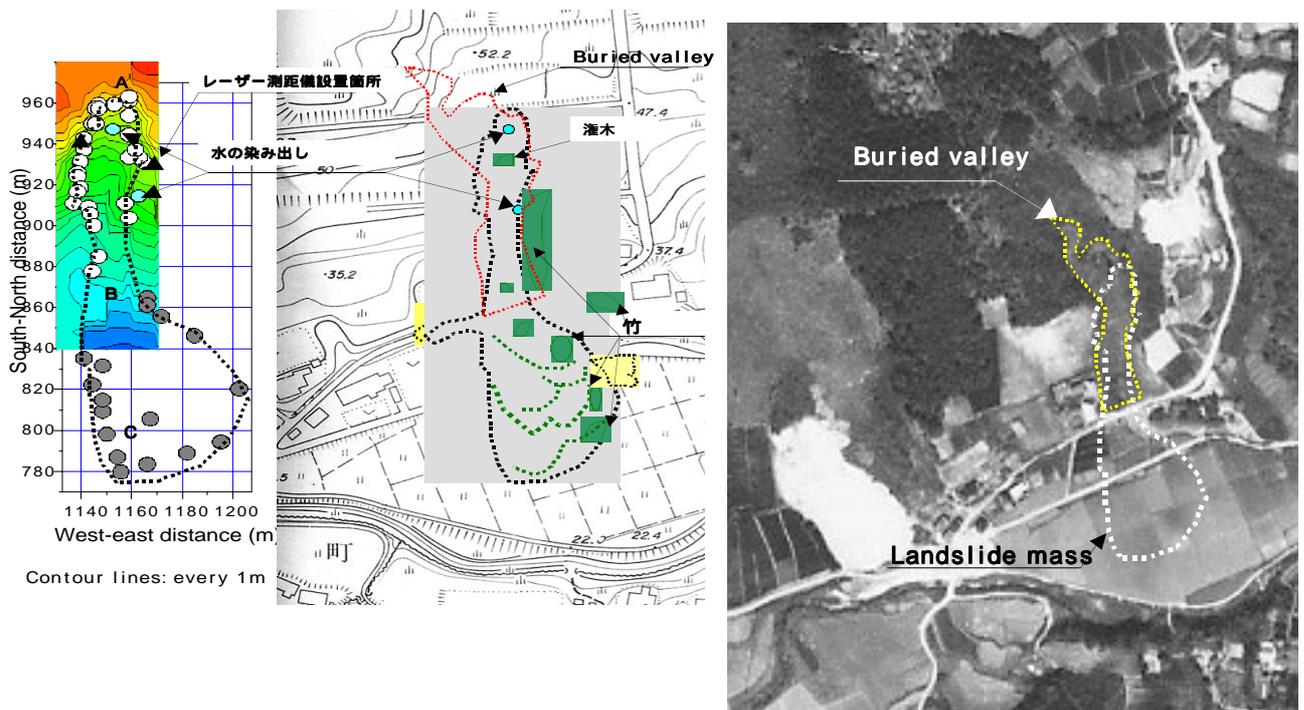
図 5.1.1 築館町館下の崩壊斜面地形（左）と 1964 年撮影の航空写真（産業総合研究所活断層研究センター提供）

崩壊斜面の形状をデジタルコンパス内蔵のレーザー測距儀で計測したものを図 5.1.1（左）に示す．源頭部の滑落崖から本来の斜面法先までの距離はおおよそ 100m で、水田に押し広がるようにして停止した土砂先端部までは 180m である．この 180m 間の比高は 27m であり、したがって平均勾配は 6～7° ということになる．このあたりの 1964 年撮影の航空写真を図 5.1.1（右）に示す．立体視を行うと黄色の細破線部に谷が入り込んでいる様子が確認できるが、斜面崩壊（白破線）はまさにこの谷に沿う形で発生している．このあたりは農地造成が行われ、旧谷地形を近隣の細かい軽石を含む土砂で埋めた箇所であり、図 5.1.1（左）に水の滲み出しが見られるように、常時から谷筋に沿って水の補給があったものと考えられる．

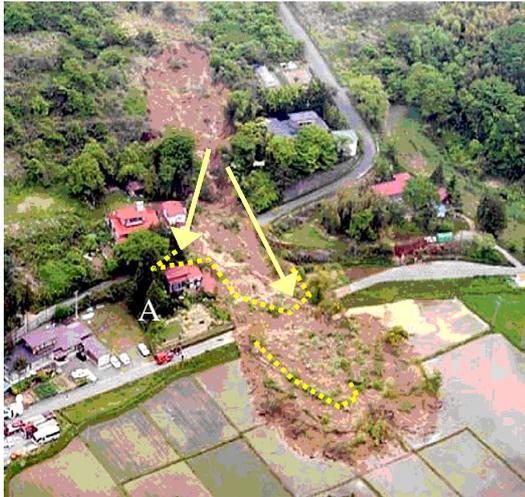
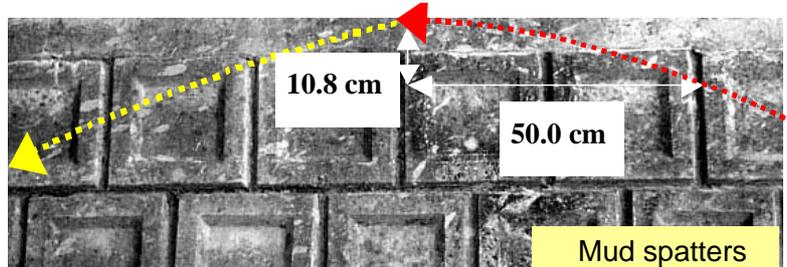
図 5.1.2 崩壊土砂の流速推定：崩壊地左脇の民家のブロック擁壁（左写真 A 地点）に残る泥の飛沫の描く放物線（写真右）から A 地点で推定される流下速度は $3.3 \sim 3.6\text{m/s}$ である。中心部はその倍程度の速度に達していたと推定される（本文）

崩壊した土砂は幸いなことに民家を掠めるように流れくんだり、このため死者を出すことはなかった。しかし流下した土砂がどの程度の速度であったかを推し量ることは今後のこの種の斜面崩壊への防災対策を講ずる上で極めて重要である。崩壊地左脇の民家のブロック擁壁（図 5.1.2 左写真 A 地点）に残る泥の飛沫の多くが明瞭な放物線（写真右）を描いているが、これらから A 地点で推定される流下速度は $3.3 \sim 3.6\text{m/s}$ となる。これは、流下した土砂の縁辺部での速度であり中心部はさらに速い速度であったと思われる。斜面中央部にあった竹林の一部や灌木列が崩壊土砂上に弧をなして残っているので、これらの本来あった位置を特定することで、流下した土砂の変位ベクトルを推定できる（図 5.1.2 左）。その結果、土砂の中央部は縁辺部のおよそ 2 倍近い速度、すなわち $6 \sim 7\text{m/s}$ に達していたと考えられる。この速度は一般の人が全力疾走する程度の速度であり、事前の警報がない限り、退避困難な速度である。7° 程度しかない緩斜面崩壊の流下速度として防災上留意すべき値であろう。竹を除く灌木類の根は深くなく、また孤立してい

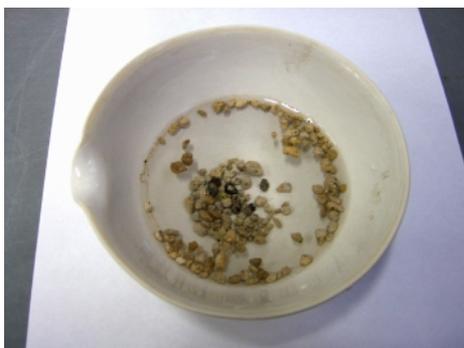
写真-5.2.1 崩壊土砂中に含まれる軽石

現場の土砂を様々な地点から採取して物理試験を実施した。その結果、土の粒度構成は、どの地点でもレキ 20%弱、砂 50%強、シルト 20%強、粘土 10%弱とほぼ一致していた。このことから、採取した地域一帯が同じ土質で構成されていたものと考えられる。また、含まれるレキ分のほとんどは軽石であり、中には水中で浮かぶものもある（写真 - 5.2.1）。土質分類上は「軽石混じり火山灰質シルト質砂」である。X 線回析分析結果からは、石英・斜長石のほかスメクタイト・ハロイサイトなどの粘土鉱物が検出されている（岩手大学工学部の大河原助教授による）。

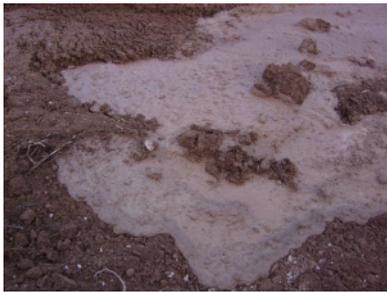
写真-5.2.3 斜面崩壊現場の重機による崩壊土除去作業後の状況 (5/28, 18時撮影)

示すように、土粒子自身が多孔質で吸水性があったためであると考えられる。実際、絶乾状態の 2mm 以上の土粒子に吸水させると、含水比はそれだけで 40%以上となった。一方、泥流状態の土の飽和度は約 90%程度であり、完全に飽和した状態でないこともわかった。したがって、崩れる以前の斜面の地山には多くの水分が保水されていたものの、土自身は不飽和状態であったものと考えられる。実際に、滑落涯に露頭した面の下面は、明らかに不飽和であり、乱された場合にのみ水がしみでるような性状を示した。翌々日の応急復旧時の重機による土砂移動作業を行なうだけで、作業終了後あたたかも高流動コンクリートのように流動化した土が地盤の亀裂から噴出した(写真 - 5.2.3)。写真 5.2.4 に、振動を与える前後の土の状況を示した。

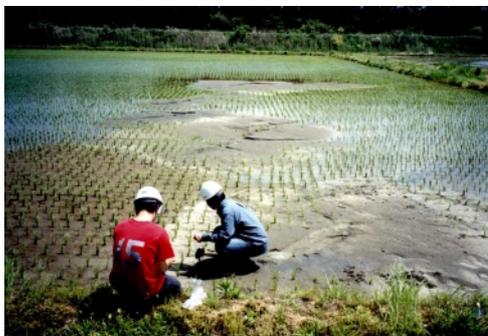
写真-5.3.1 ほぼ全面的に液状化した水田

鳴瀬町では村松・平岡・浜市・樋場・洲崎・潜ヶ浦地区で液状化が生じていた。採取した噴砂の粒度組成を図-5.3.2 に示した。 $D_{50}=0.181 \sim 0.297\text{mm}$ 、 $U_c=1.78 \sim 2.42$ のきれいな細砂であった。村松地区は自衛隊松島基地内や基地北側の農道や水田で生じていた。平岡地区は基地の北東と運河の北側の水田で生じていた。浜市地区では運河北側の水田で噴砂が見られ(写真-5.3.1)、道路に亀裂が生じ、一部崩壊していた。道路と水田の間にあるコンクリート製の側溝が波打っていた。新鳴瀬川右岸の樋場地区では水田以外にも資材置場やその背後の荒地でも数多くの割れ目から噴砂が見られた。洲崎地区では住宅地の駐車場などで噴砂が見られ、コンクリート製の電柱が沈んでいた。潜ヶ浦地区は内湾を埋立て水田にしたところが液状化した。

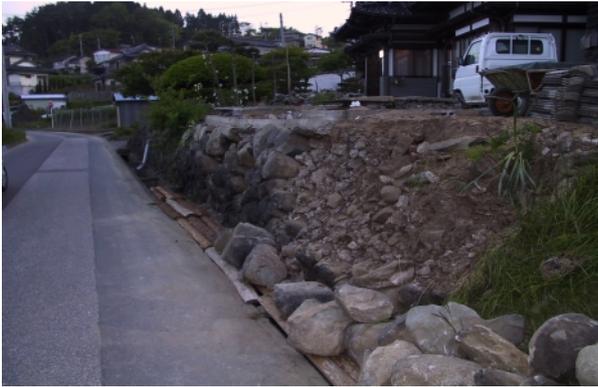
写真 7.1 空石積擁壁の被害

大船渡市では、港湾被害のあった大船渡港の野々田と、南北を走る国道45号線を挟んで反対側の永沢地区の地盤被害が大きかった。三陸特有のリアス式海岸の地形的特徴のため、海岸からすぐ山の斜面になる。この地区は飛定地山(550m)の東側斜面に位置するため、切盛による宅地が多くなり、必然、石塀、ブロック塀、擁壁などを要する家屋が多数存在する。このため、それらブロック塀、擁壁の崩壊やはらみ出しが数多く見られた(写真7.1~3)。強震動による屋根瓦の被害も少なくない。

ブロック塀、石塀、擁壁の耐震安全性の再点検は急務であり、必要とあらば耐震補強を講ずる必要がある。山の斜面を利用した切盛による盛土の宅地やグラウンドの擁壁についても再点検が必要である。特に学校のグラウンドに関しては、問題があれば早急に改善措置を取る必要がある。

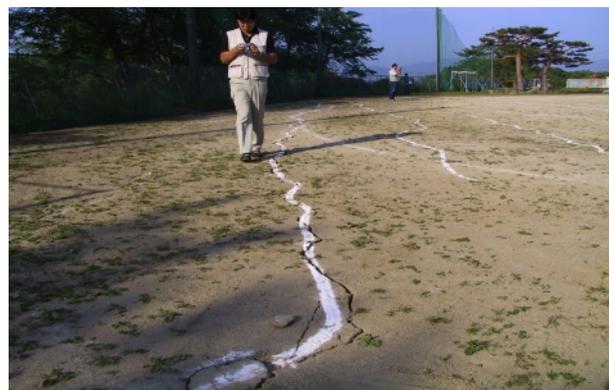
写真 7.4 グランドの亀裂(浦島小)

同様の被害は、気仙沼地方の海側の地区にも相当数発生していた。唐桑町でもブロック塀の倒壊が生じており、また、浦島小学校や唐桑小学校を始めとしてグラウンドに亀裂が入る地盤被害が多く、斜面の切盛による造成グラウンドの谷側への移動による亀裂が多数見られた(写真7.4)。

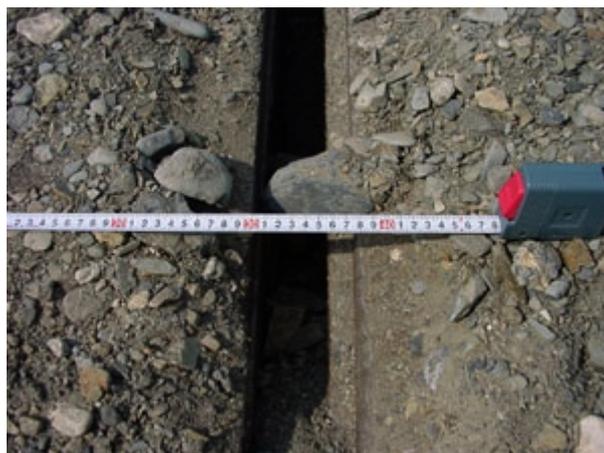
噴砂の痕跡は栈橋土留直背後と岸壁法線より約 60m 陸側に残っており，特に陸側部においては，粒径約 5cm 程度の大きな礫（写真 8.1）も残っていた。地震時にここで作業をしていた人からのヒヤリングでは，「地震の強い揺れが終わって少し経ってから埠頭用地のコンクリート板の打ち継ぎ目から水が出始め，だんだんとその勢いが強くなり，最大で約 1m の高さまで泥水が吹き上がった。」との情報を得ている。また，栈橋上部工直背後の埠頭用地コンクリート舗装との境界部からも，じわじわと泥水がにじみ出ていたとの目撃情報もある。この部分では，粒径の大きな噴出物はなく，写真 8.2 に示すように粒径の細かいシルトが堆積していた。噴出した砂水はコンクリート舗装が岸壁へ向かって傾斜していることから，分級しながら堆積しており最終到達域である栈橋上部工直背後の部分にはシルトが堆積したものと推測され，当該位置からの噴出分との区別は付きにくい。

写真 8.1 噴砂痕（岸壁法線から陸側 60m付近）

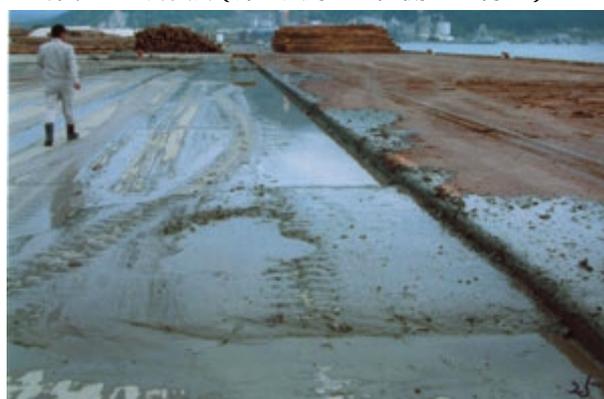
写真 8.2 岸壁背後のシルトの堆積
