## 5. 道路構造物の被害

### 5.1 道路橋の被害

## 6 河川構造物の被害(河川堤防などの被害)

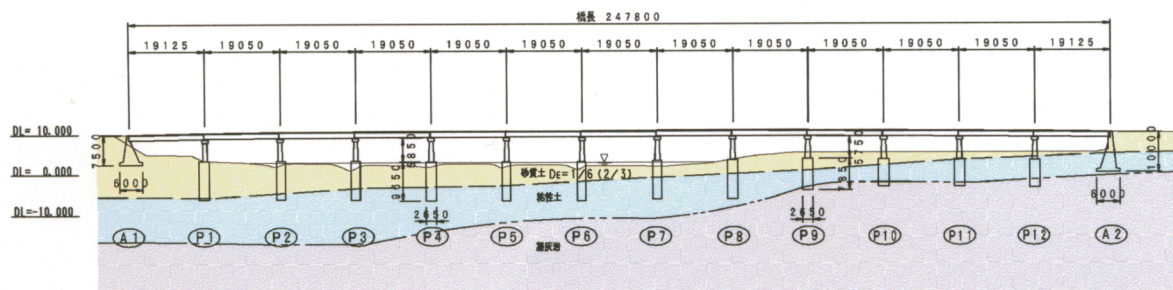
図 5.1 小野橋側面図

その中で注目されるのは隣接する鳴瀬川と吉田川に架かる、県道河南鳴瀬線の小野橋（図 5.1）の被災である。小野橋（本橋）は昭和 11 年に完成した。鳴瀬川側（247.8m）は 13 径間の単純鋼板桁で、下部工はケーソン基礎上の R C のラーメン橋脚である。吉田川側（67.27m）は 6 径間の R C 単純桁で、岩盤上に直接基礎としている。幅員は共に 5.5m である。

被災は主に鳴瀬川の本橋に集中している。支沓の破損、伸縮装置での段差、桁の移動、橋脚コンクリートの亀裂、橋脚の傾斜などである。吉田川の本橋ではほとんど被害は見られなかった。歩道橋では支沓モルタルの損傷、一部橋脚での微少な亀裂、取付け盛土の沈下などである。

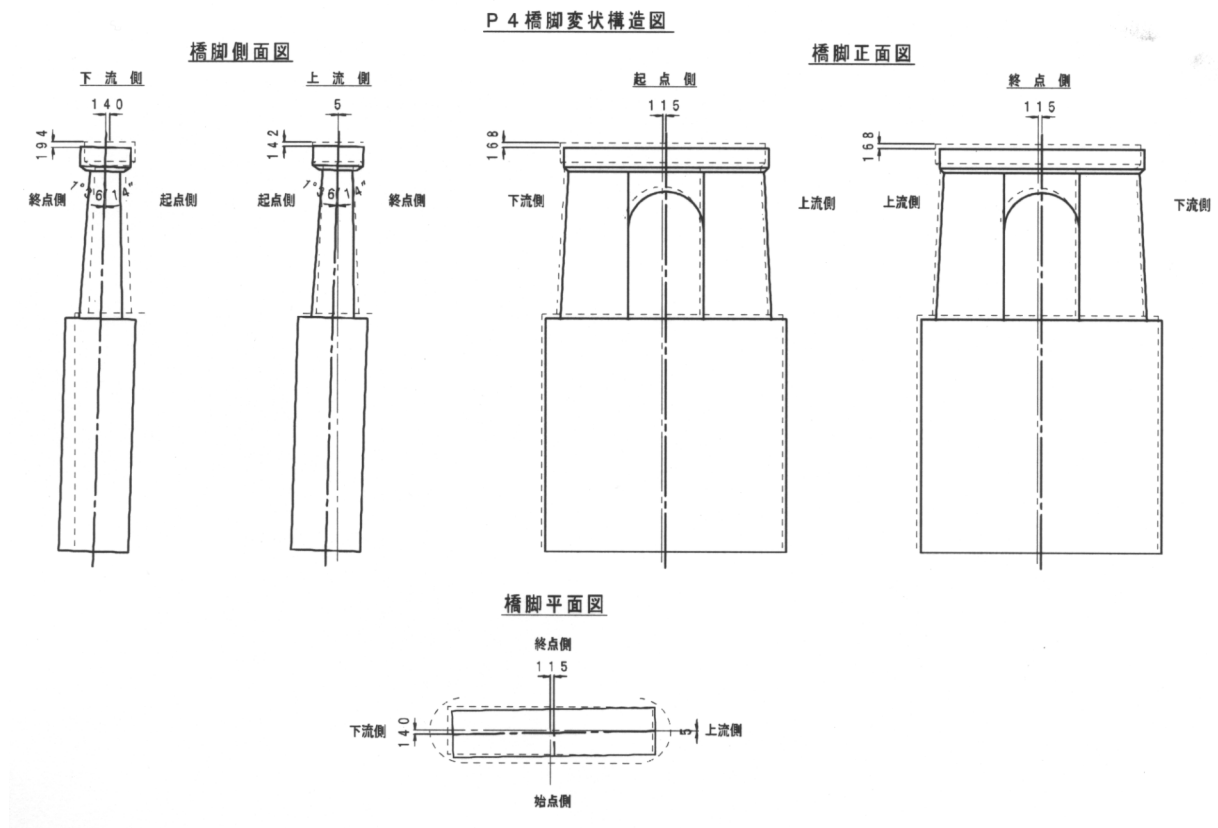
図 5.2 P 4 橋脚の変状

以上の実態を考慮した上で、改めて地盤調査を行い、L1 地震に対するケーソンの安定計算をすると粘土層に根入れしているケーソンでは鉛直支持力度、水平変位、表層地盤の水平地盤反力度が許容値を超過している。さらに、ケーソンの傾斜角の実測値が計算値よりも大きくなっている橋脚も見られた（図 5.2）。すなわち、軟弱な粘土地盤に床付けしているために大きな回転を生じたことになる。この現象は 1978 年の宮城県沖地震における本橋の支沓の破損や桁の移動の原因でもある。

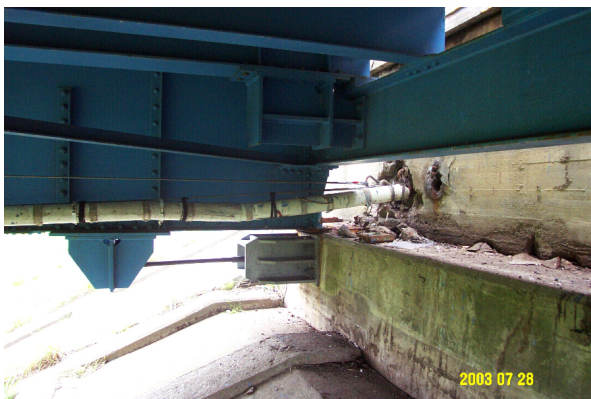
写真 5.1 小野橋南側橋台の桁掛かり

しかし、今回の地震では落橋防止装置を施工していたために被災を最小限に留めることができた。写真 5.1 は鳴瀬川の右岸側の橋台と端桁を示す。桁は橋座に 10cm の掛かり長で、辛うじて落橋を免れたのは下側に設置されている P C ストランドのおかげである。橋脚上でも、このような状況が桁同士の間で見られた（写真 5.2）。

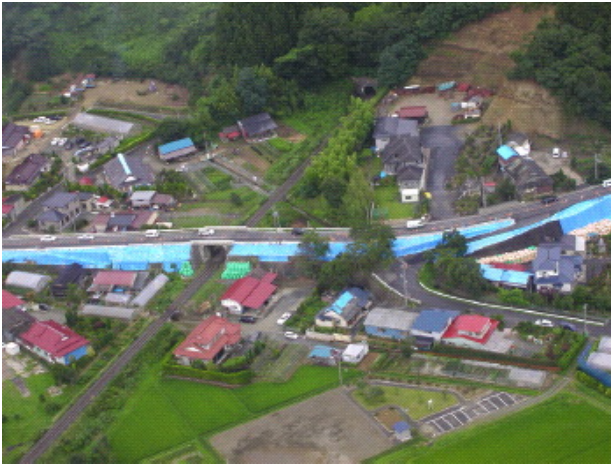
写真 5.3 国道 108 号河南町前谷地の被災地<sup>1)</sup>

国道で交通規制を要した被災は 4 箇所、4 号 1 箇所、45 号 2 箇所、108 号 1 箇所、路面沈下、落石の危険性、路肩ブロック崩壊の危険性等によるものである。写真 5.3 に国道 108 号河南町前谷地の被災現場を示す。一般的に被災事例の多いのは写真のような岩盤と堆積地盤の境界や切土と盛土の境界付近に集中する傾向がある。

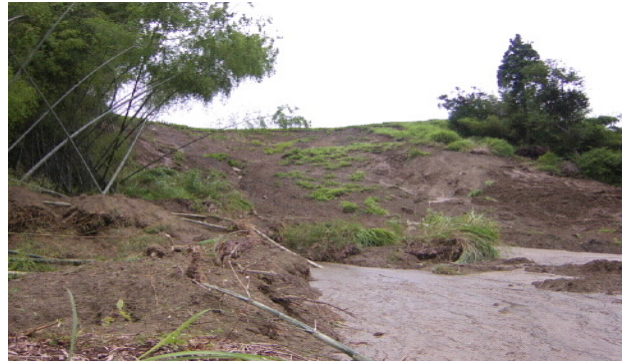
写真 5.4 道路に流出した法面崩壊<sup>1)</sup>

県道、市町村道の被災も小規模なものが多い。県道の被災箇所は 70 箇所、市町村道では 187 箇所であるが、被害の総額は 40 億円弱で、平均しても 15 百万円/箇所である。これらの被災では道路本体の損害額は小さいが、写真 5.4、5 に見るように道路敷地外からの法面崩

壊や落石による比較的大きな被害が散見された。

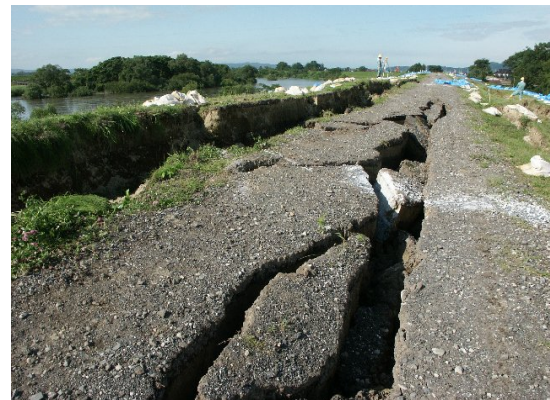
写真-6.1 鳴瀬川木間塚橋下流側堤防右岸 12.7k～13.5k (二郷地区)

堤防天端の縦断クラック

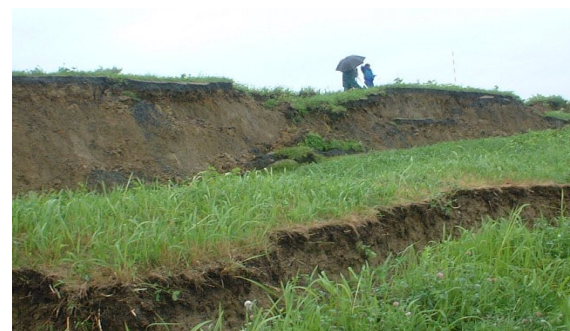
写真-6.2 鳴瀬川木間塚橋下流側堤防右岸 12.9～13.5k (木間塚その1地区)

堤防崩壊

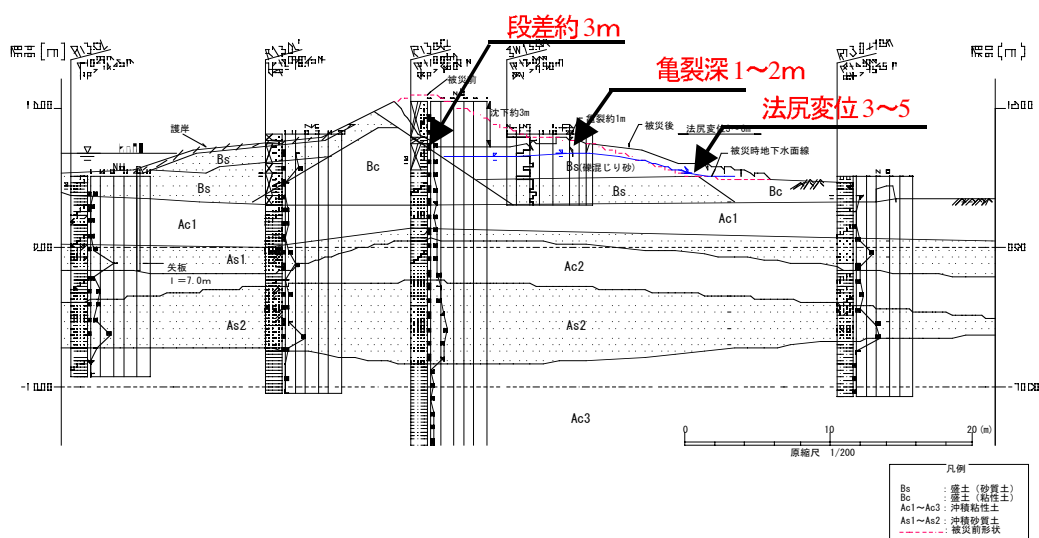
図 6.2 被害状況と地層構成（木間塚その 1 地区）

- ・堤防天端および堤内外のり面に約 500m に亘って縦断亀裂（幅 20~70cm, 深さ 60~100cm, 段差 40~60cm）が発生している(写真 6.3)。
- ・堤体には、旧堤と新堤の境界に沿って 2~3m の段落

ちが見られる(写真 6.4)。

- ・盛土はのり尻付近の道路を覆うようにはらみ出している（変位量 3~5m）(写真 6.5)。

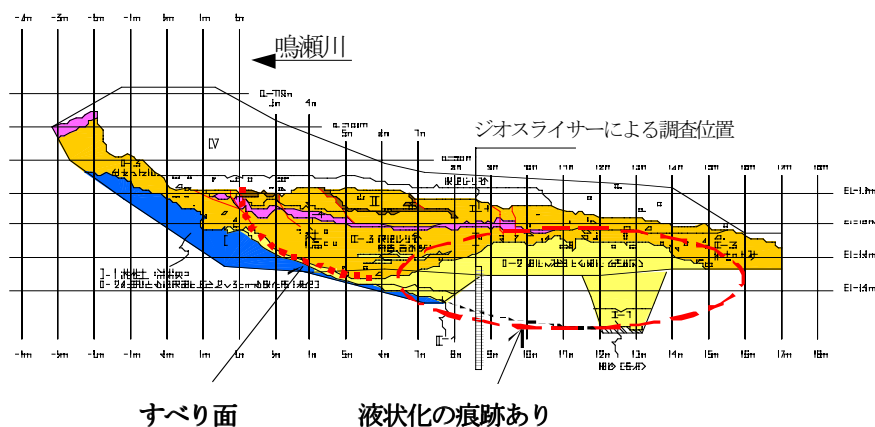
図 6.3 堤体の開削断面(木間塚その 1 地区)

- ・堤防構造は、粘性土主体の旧堤に砂質土主体の新堤が裏腹付けされている。
- ・基礎地盤は、堤体直下に粘性土、その下方に砂質土が分布している。
- ・旧地盤（粘性土）と盛土（砂質土）との境界付近にすべり破壊面が確認された。
- ・堤体下部の細砂から成る領域に液状化の痕跡が確認された。

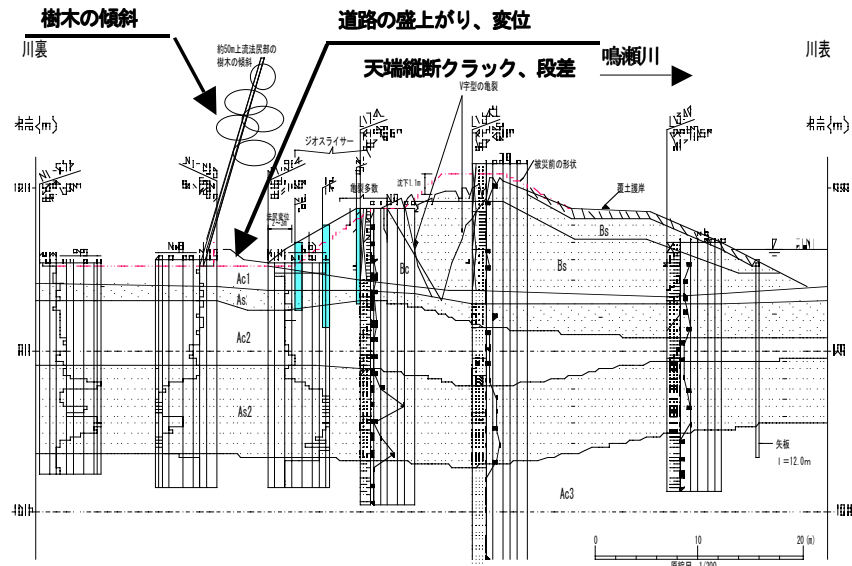
図 6.4 被害状況と地層構成（二郷地区）

- ・堤防天端および堤内、堤外側のり面に約 700mに亘って縦断亀裂（幅 40~80cm, 深さ 40~180cm, 段差 40~80cm）が発生している。（写真 6.6）。

堤内側のり面のすべりに伴い道路が盛上がり民家近くにまで及んでいる。(写真 6.7)。

- ・堤防のり面のはらみ出しが見られた堤防天端は、全体的に大きく沈下している。
- ・川裏側の樹木が川方向に傾斜している (写真 6.8)。

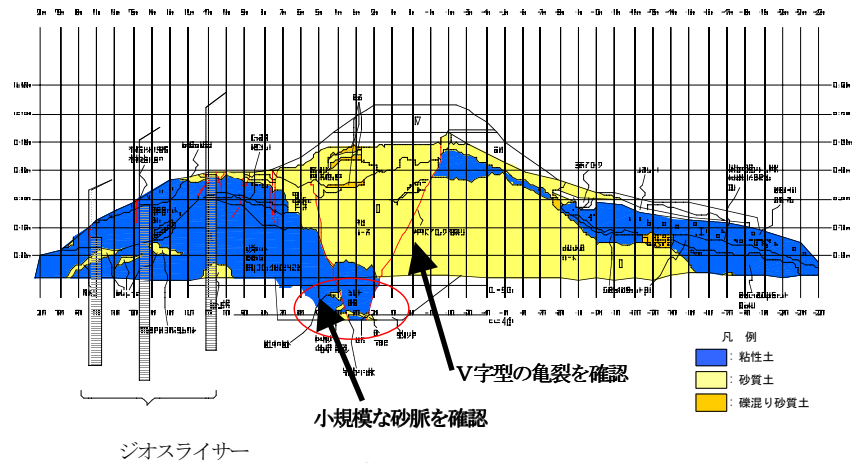
図 6.5 堤体の開削断面(二郷地区)

- ・堤防構造は、砂質シルトの旧堤に砂質土主体の新堤が表腹付けされている。
- ・基礎地盤は、堤体直下に粘性土が薄く堆積し、その下方に緩い砂質土が分布している。
- ・堤体天端直下に V 字型の亀裂が確認された。
- ・堤体内には、円弧すべり面等は確認されなかった。
- ・堤体下部および基礎地盤で小規模な砂脈が確認された。

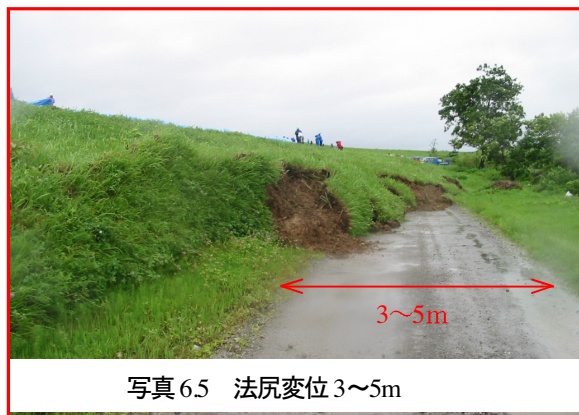
写真 6.5 法尻変位 3~5m

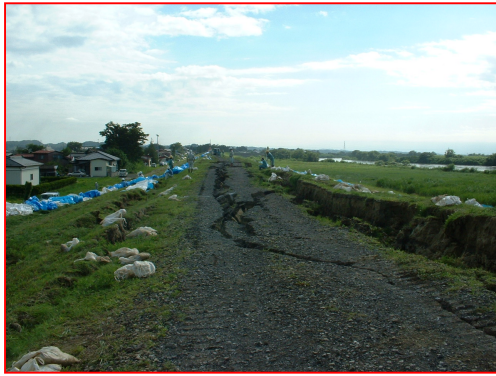
写真 6.6 堤防天端縦断クラックおよび段差

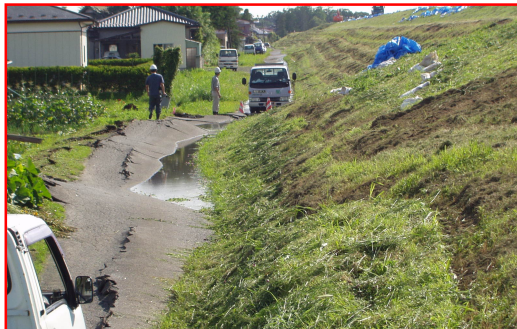
写真 6.7 道路の盛上がりおよび水平変位

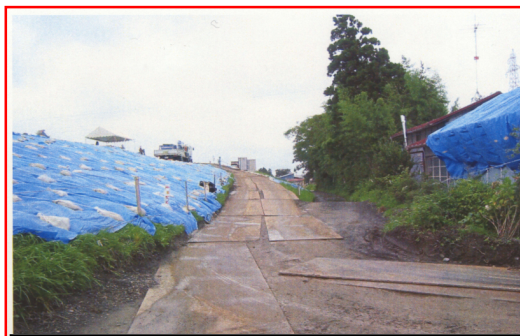
写真 6.8 法尻付近の樹木の傾斜

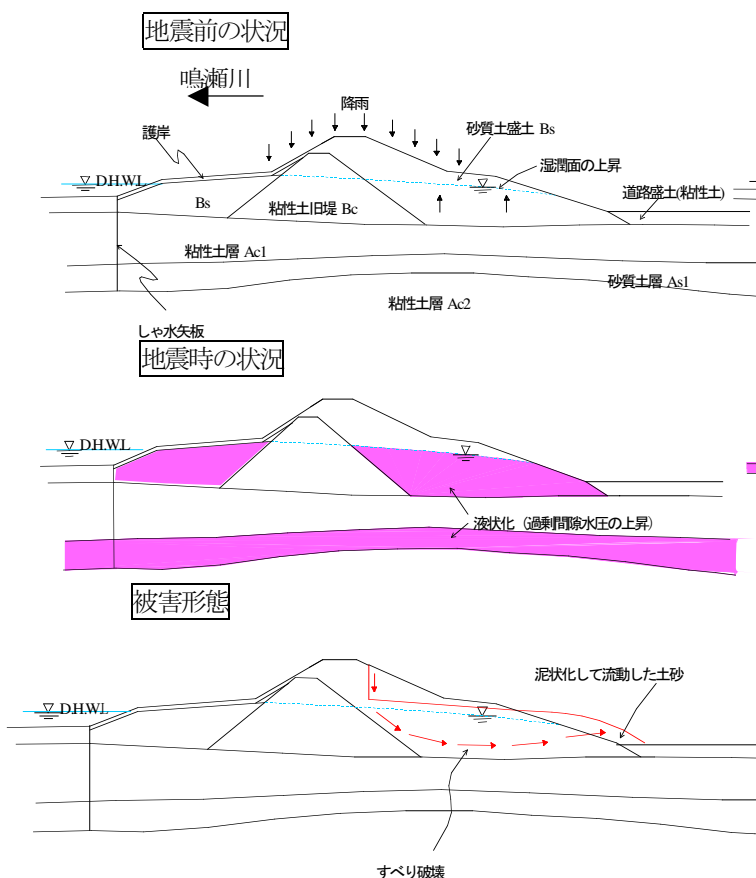
図 6.7 被害要因の推定模式図 (木間塚その 1 地区)

飽和度が高い状態にある堤体に、本震による強い地震力が作用したことにより、堤体は強度低下を引き起こし、安定を失い、旧堤体（粘性土）の境界に沿って堤内側（川裏側）へのすべり破壊が生じたものと考えられる。一方、川表側には、遮水矢板や護岸の設置により変状しなかつ

たものと思われる。

これらのことから、堤防の強化を図る上で重要なことは、堤防の構造や堤体および基礎地盤の土質特性を調査し、その健全性を把握すること、降雨や河川水の浸透が懸念される堤防では、耐浸透機能や排水機能を向上させた対策を講じること等が考えられる。また、堤防高さ、幅の不足している堤防の強化も併せて実施することが望まれる。

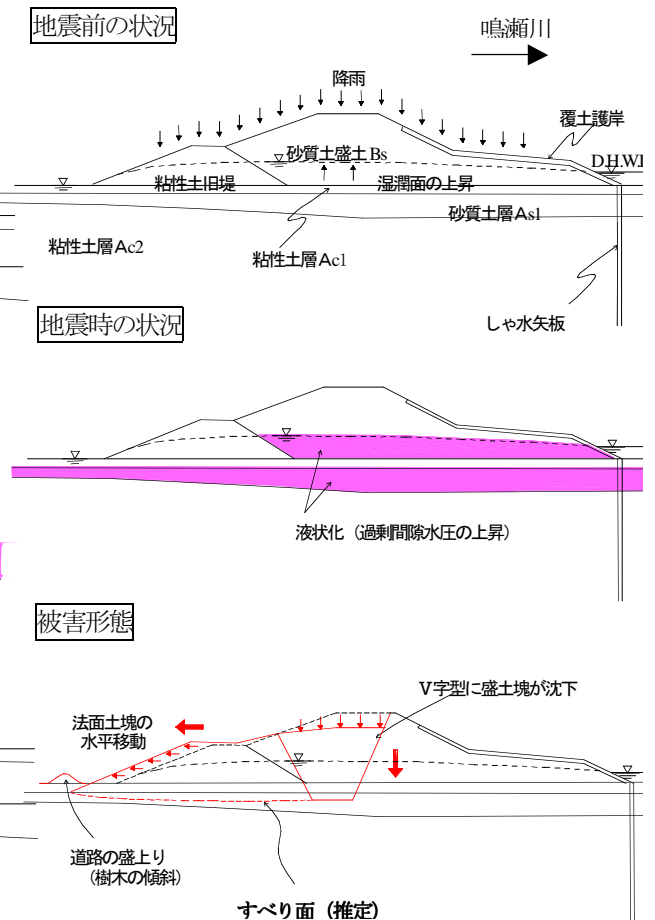
図 6.8 被害要因の推定模式図 (二郷地区)

飽和度が高い状態にある堤体に、本震による強い地震力が作用したことにより、堤体の強度は大きく低下し、天端直下ではV字型に盛土塊が沈下した。これにより、堤体の旧堤部は盛土直下の緩い地盤とともに川裏側に押し出されたものと推定される。また、地盤の水平移動に伴い、盛土法尻部では盛り上がり、樹木は傾斜したことが伺える。一方、川表側は、遮水矢板や護岸の設置により変状しなかったものと思われる。
