# 2003年7月26日に発生した宮城県北部地震 被害調査報告

Reconnaissance Report on the July 26, 2003  
NORTHERN MIYAGI EARTHQUAKE

(社)土木学会・地盤工学会合同  
宮城県北部地震調査団

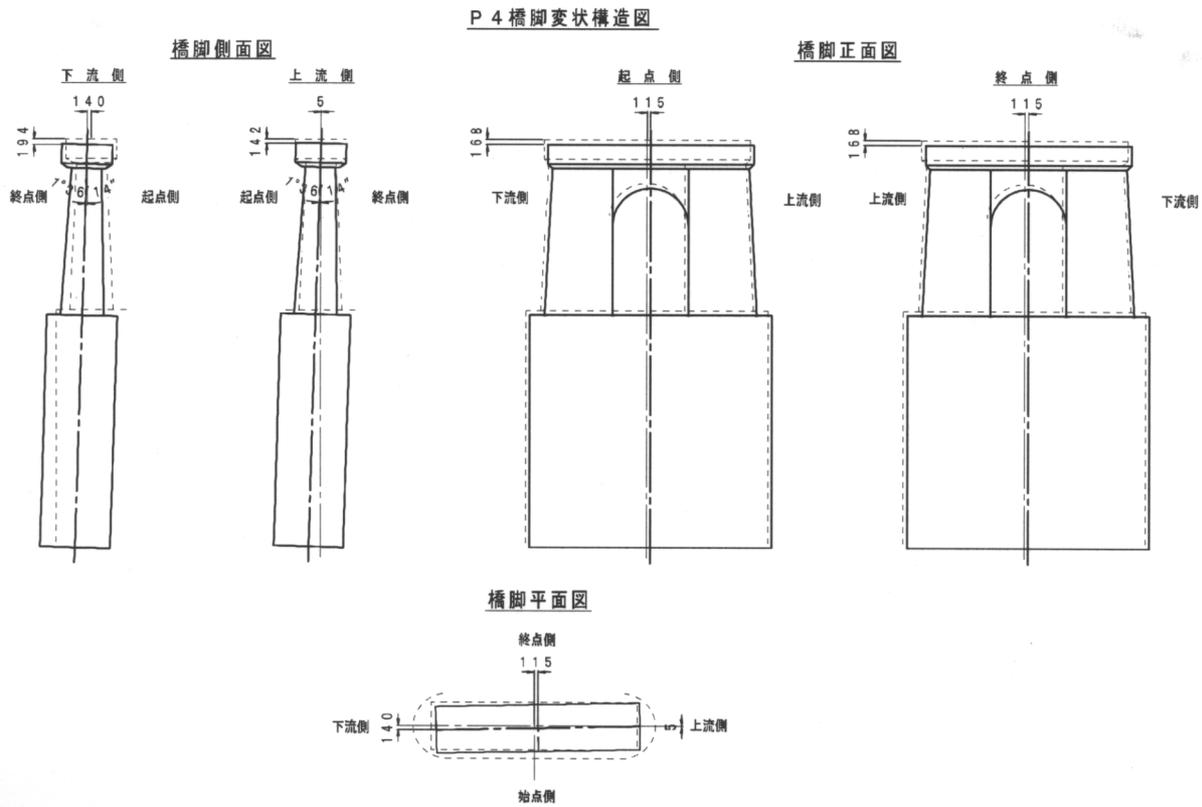
図5.2 P4橋脚の変状

以上の実態を考慮した上で、改めて地盤調査を行い、L1地震に対するケーソンの安定計算をすると粘土層に根入れしているケーソンでは鉛直支持力度、水平変位、表層地盤の水平地盤反力度が許容値を超過している。さらに、ケーソンの傾斜角の実測値が計算値よりも大きくなっている橋脚も見られた（図5.2）。すなわち、軟弱な粘土地盤に床付けしているために大きな回転を生じたことになる。この現象は1978年の宮城県沖地震における本橋の支沓の破損や桁の移動の原因でもある。

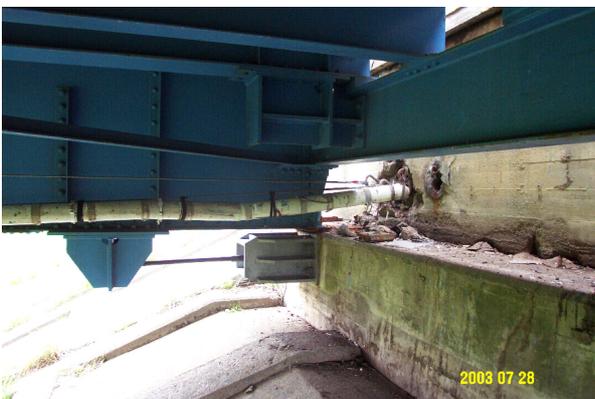
写真5.1 小野橋南側橋台の桁掛かり

約 20cm となり、橋全体に落橋防止装置が有効に働いた。しかし、支峯の破損とそれに伴う伸縮装置での段差は避けられなかったが、それによる通行人の被害は報告されていない。

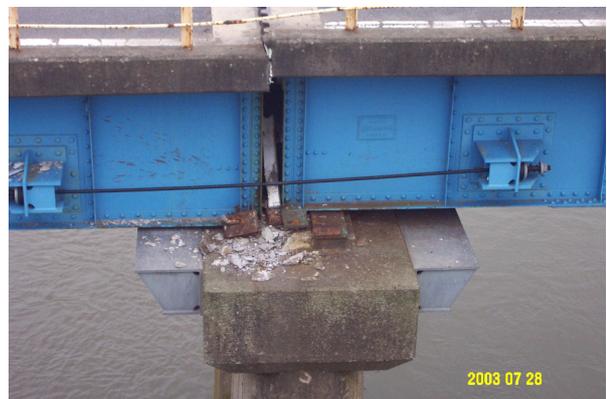
写真5.2 橋脚上の被災例

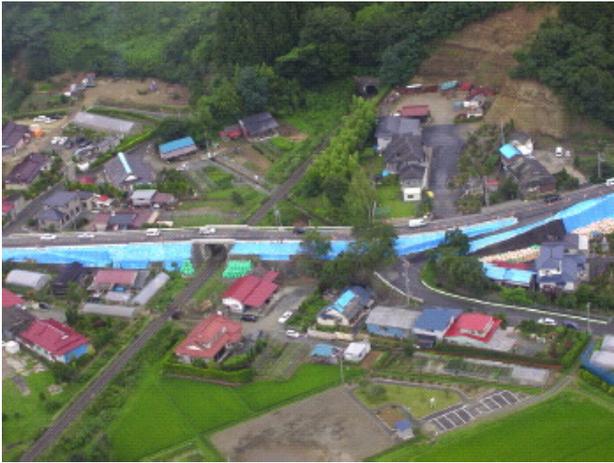
写真 5.3 国道 108 号河南町前谷地の被災地<sup>1)</sup>

国道で交通規制を要した被災は 4 箇所、4 号 1 箇所、45 号 2 箇所、108 号 1 箇所、路面沈下、落石の危険性、路肩ブロック崩壊の危険性等によるものである。写真 5.3 に国道 108 号河南町前谷地の被災現場を示す。全般的に被災事例の多いのは写真のような岩盤と堆積地盤の境界や切土と盛土の境界付近に集中する傾向がある。

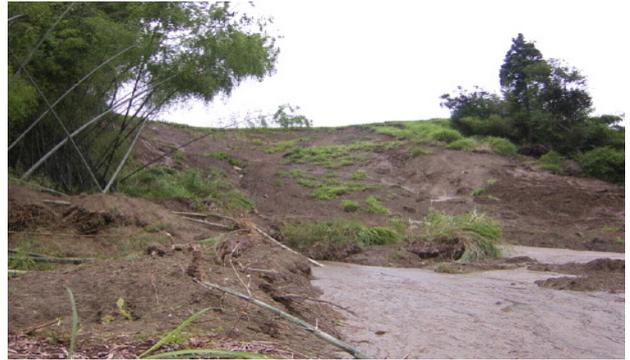
県道、市町村道の被災も小規模なものが多い。県道の被災箇所は 70 箇所、市町村道では 187 箇所であるが、被害の総額は 40 億円弱で、平均しても 15 百万円/箇所である。これらの被災では道路本体の損害額は小さいが、写真 5.4、5 に見るように道路敷地外からの法面崩

写真 5.4 道路に流出した法面崩壊<sup>1)</sup>

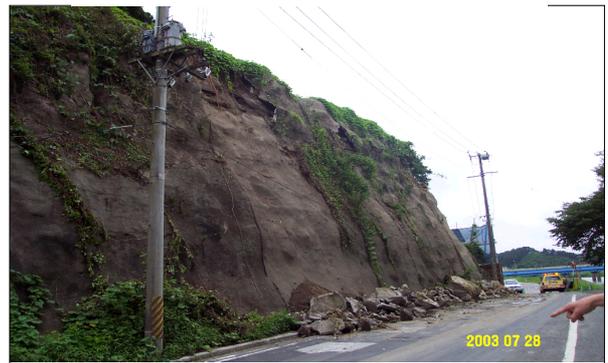
写真 5.5 道路への落石の事例<sup>1)</sup>

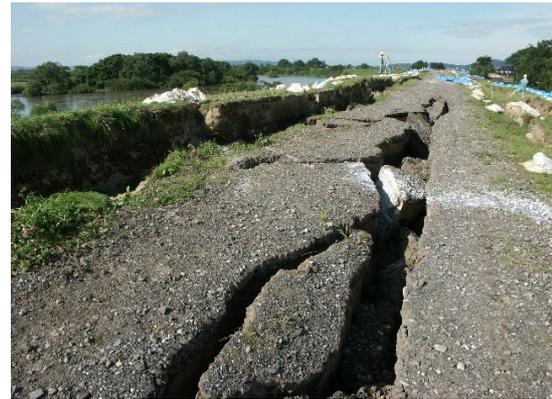
写真-6.1 鳴瀬川木間塚橋下流側堤防右岸 12.7k~13.5k (二郷地区)

堤防天端の縦断クラック

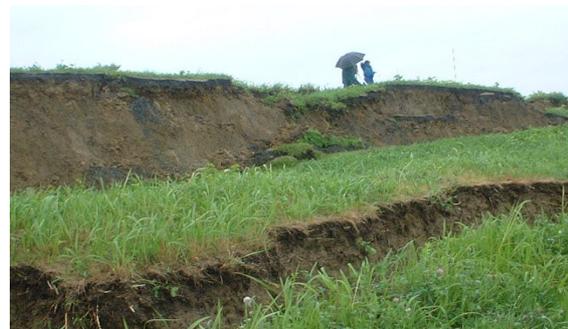
写真-6.2 鳴瀬川木間塚橋下流側堤防右岸 12.9~13.5k (木間塚その1地区)

堤防崩壊

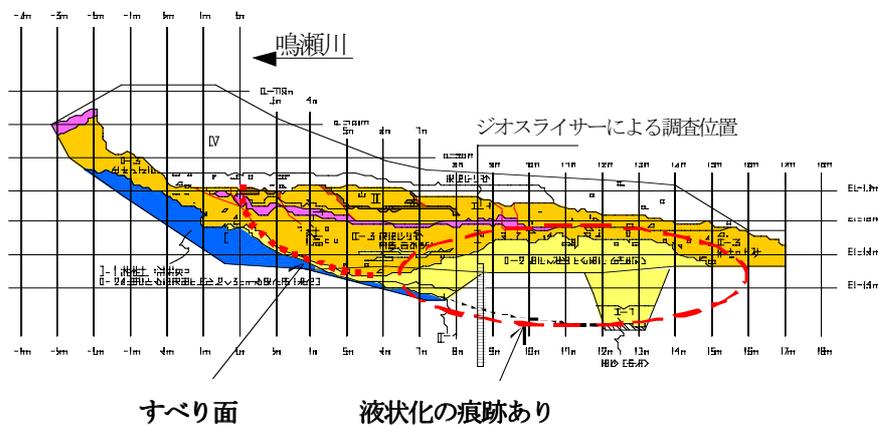
図 6.3 堤体の開削断面(木間塚その1地区)

- ・ 堤防構造は、粘性土主体の旧堤に砂質土主体の新堤が裏腹付けされている。
- ・ 基礎地盤は、堤体直下に粘性土、その下方に砂質土が分布している。
- ・ 旧地盤(粘性土)と盛土(砂質土)との境界付近にすべり破壊面が確認された。
- ・ 堤体下部の細砂から成る領域に液状化の痕跡が確認された。

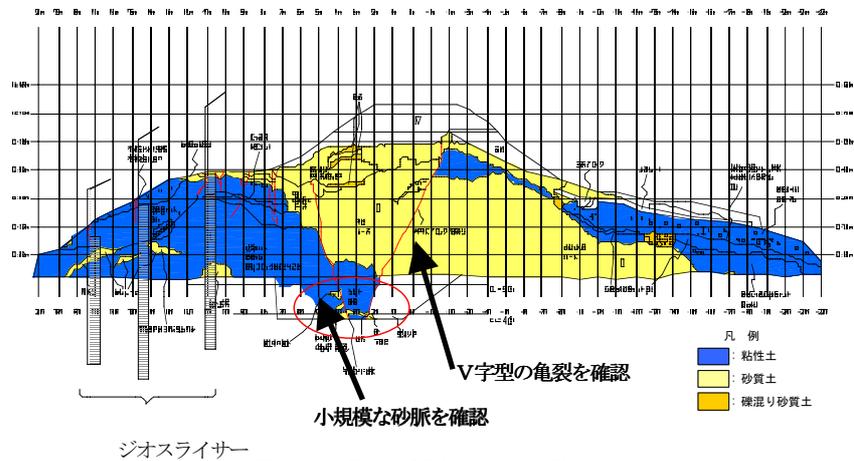
図 6.5 堤体の開削断面(二郷地区)

堤防開削調査より得られた堤体の開削断面を図 6.5 に示す。これより、以下のことが明らかにされた。

- ・堤防構造は、砂質シルトの旧堤に砂質土主体の新堤が表腹付けされている。
- ・基礎地盤は、堤体直下に粘性土が薄く堆積し、その下方に緩い砂質土が分布している。
- ・堤体天端直下にV字型の亀裂が確認された。
- ・堤体内には、円弧すべり面等は確認されなかった。
- ・堤体下部および基礎地盤で小規模な砂脈が確認された。

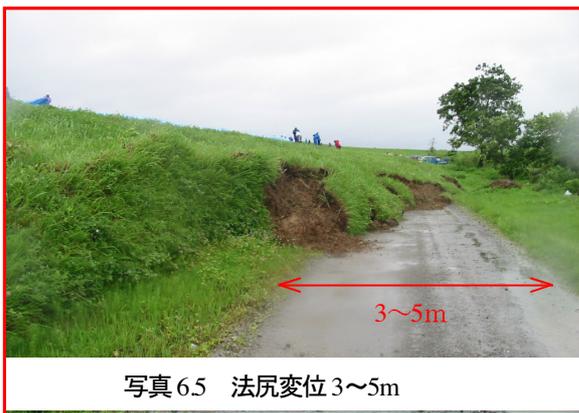
写真 6.5 法尻変位 3~5m

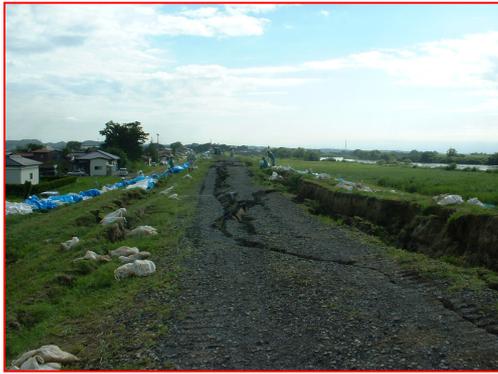
- ・ 堤防天端および堤内、堤外側のり面に約 700mに亘って縦断亀裂(幅 40~80cm, 深さ 40~180cm, 段差 40~80cm)が発生している。(写真 6. 6).

写真 6.6 堤防天端縦断クラックおよび段差

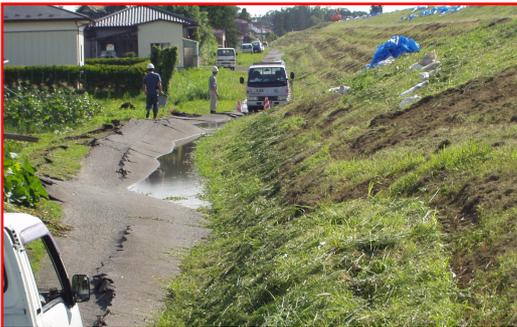
写真 6.7 道路の盛上がりおよび水平変位

堤内側のり面のすべりに伴い道路が盛上がり民家近くにまで及んでいる。(写真 6.7)。

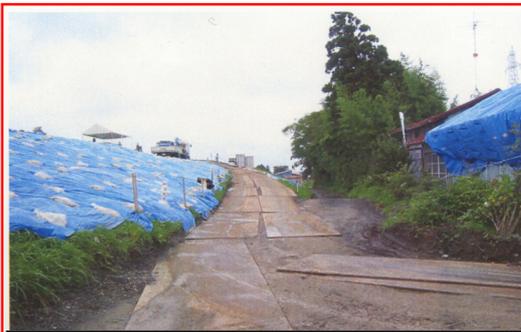
写真 6.8 法尻付近の樹木の傾斜

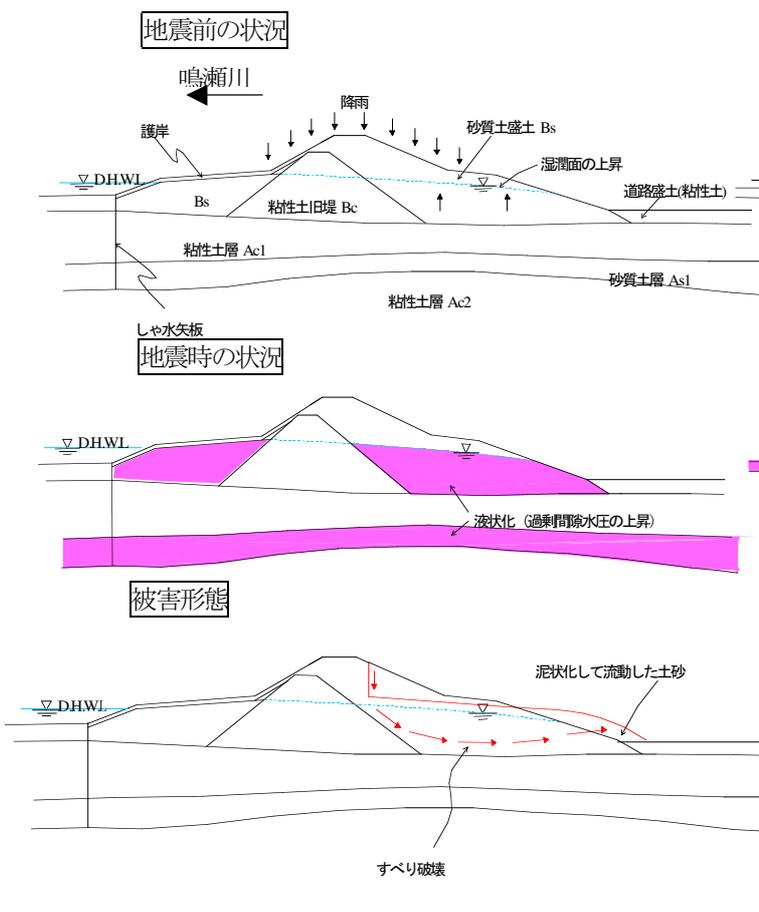
飽和度が高い状態にある堤体に、本震による強い地震力が作用したことにより、堤体は強度低下を引き起こし、安定を失い、旧堤体(粘性土)の境界に沿って堤内側(川裏側)へのすべり破壊が生じたものと考えられる。一方、川表側には、遮水矢板や護岸の設置により変状しなかつ

図6.7 被害要因の推定模式図(木間塚その1地区)

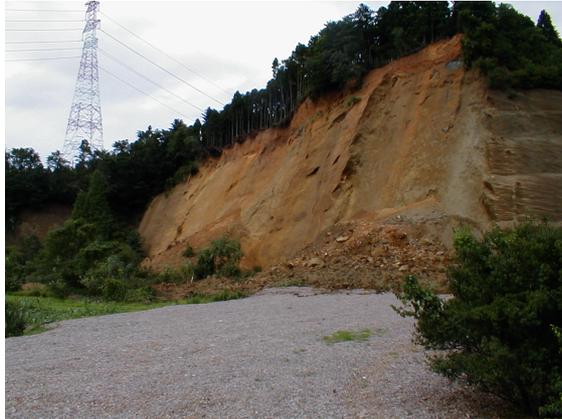
震源域直上では，人為的な地形改変によって出来た盛土や切土斜面にも多くの崩壊が認められた．このうち，この地域では土取りのための切土斜面が多く見られるが，その多くで表面の風化部分の崩落が見られる（写真 7.1）．

写真 7.1 矢本町大塩地区：風化した切土表層の崩落

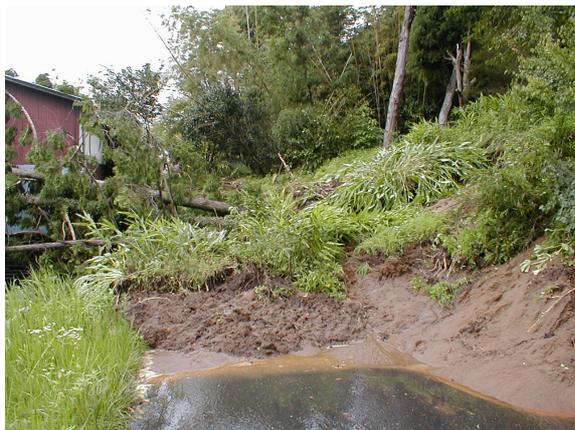
一方，盛土斜面の崩壊は，より深刻な被害となっている．この中には，前震で崩壊したもの（写真 7.2），本震・余震で崩壊したもの（後述 河南町北村西猿田地区）など，降雨の影響や大きな前震で一旦強度が弱くなったことが影響した可能性もある．鹿島台測候所の降雨記録によれば，7 月 19 日から前日の 25 日までに累積 151mm，26 日当日も約 50mm の降雨が記録されている．

写真 7.2 矢本町大塩地区：この斜面は前震で崩壊した

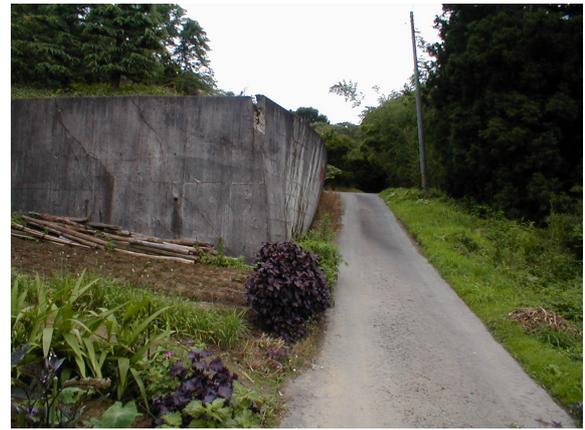
震源直上域の住家の盛土擁壁は崩壊したもの，あるいは崩壊まで至らなかったが大きな変状を生じて危険と診断されたものが非常に多い（写真 7.3，写真 7.4 参照）．

写真 7.3 河南町北村地区：宅地盛土擁壁の被害

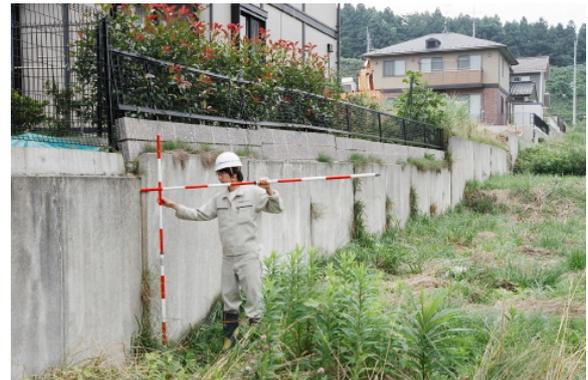
写真 7.4 矢本町緑ヶ丘団地：L型擁壁の被害

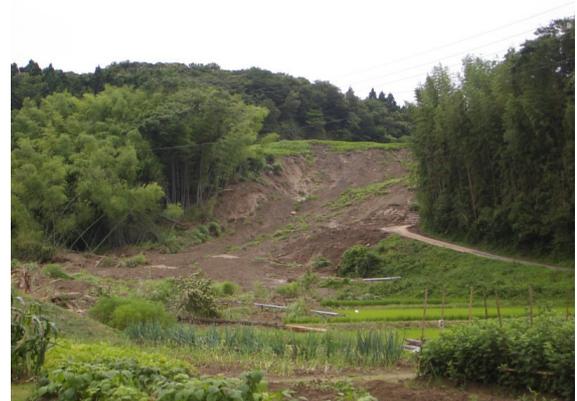
河南町北村の西猿田地区では，5/26 の地震の際に築館町で見られた斜面崩壊と同様な泥流化した形態の土砂崩壊があった（写真 7.5）．崩壊部の幅約 30m，崩壊部の斜面方向長さ約 30～50m，崩壊部上端から下流最遠到達地点まで約 150m である．また，崩壊部の傾斜角度は上端から 30 度から 10 度と徐々に緩い傾斜となっている．翌日の調査時点では流水も確認されており，土砂はかなりの水分を含んでいた．崩壊部下端付近にあった竹や栗の木は土砂に押し流されて下流側に移動した．この斜面は，沢部を盛土し，田圃を造成したものであったが，1978 年宮城県沖地震や 5 月の地震でも被害を受けていない．

写真 7.5 河南町北村西猿田地区の斜面崩壊

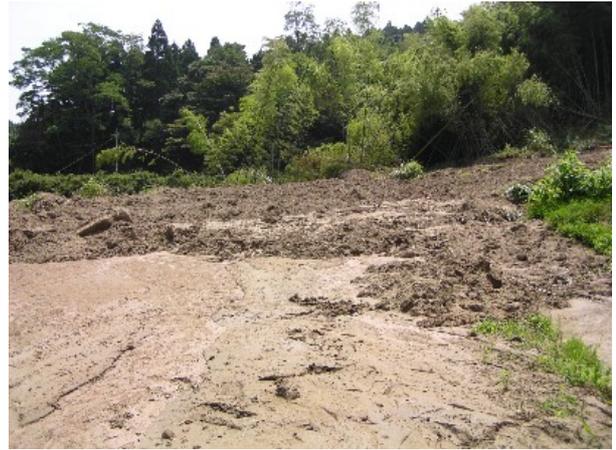
写真7.8 地滑り下端の土砂の状況

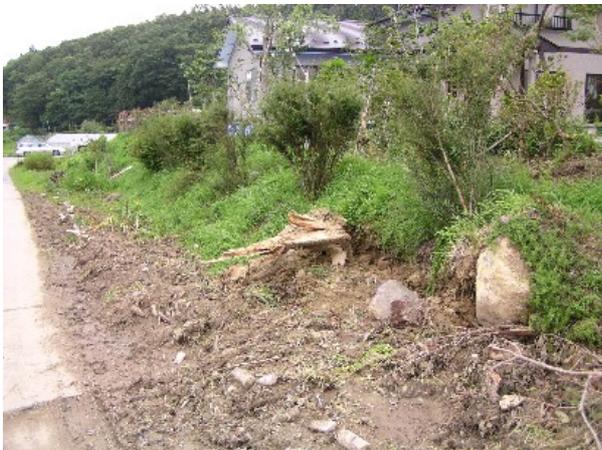
写真7.7 地滑り泥流の到達部

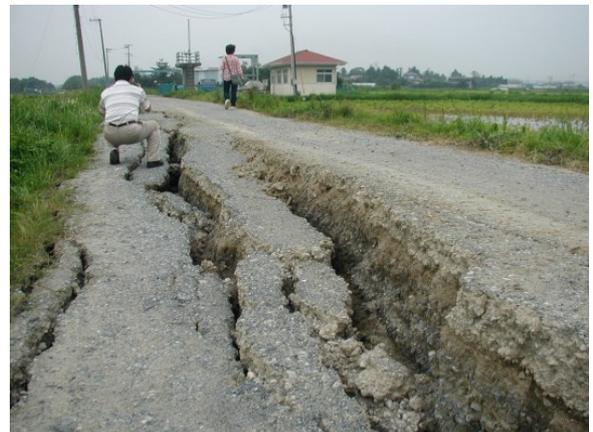
7月の地震では、写真8.4に示すような農道の大規模な被害も数カ所で発生した。5月の地震では農道に小亀裂が見えた程度であるのと比べると大きな違いといえる。

写真8.4 7月の地震による農道の被害

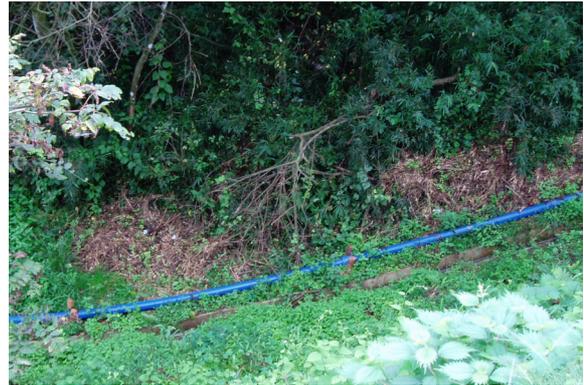
水道施設で復旧を遅らせた特徴的な原因の例を2,3紹介する。鹿島台町では給水を受けている宮城県大崎広域水道の町への流入部（船越地区）で送水管が破損し、給水が遮断された。道路の復旧までのホースによる仮復旧が長時間続き、送水管1本に頼る怖さを痛感させられた（写真9.1）。

写真9.1 船越地区配水管の仮復旧

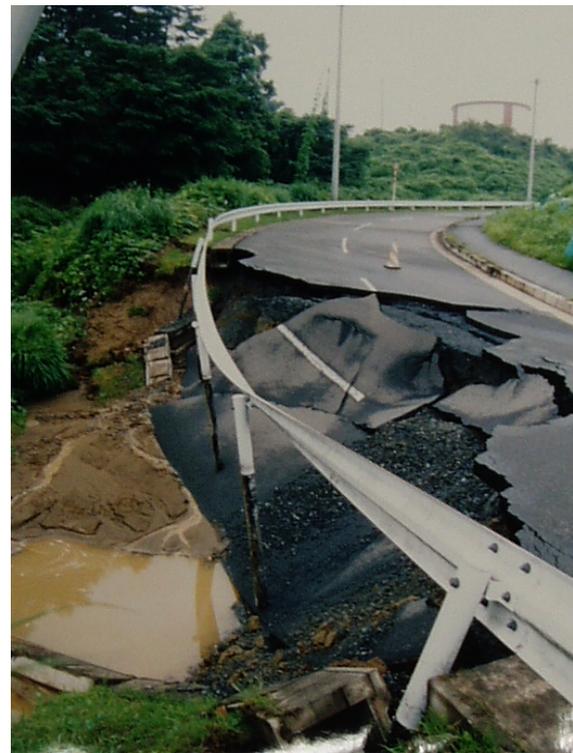
配水池に起因する障害も多く見受けられた。上記船越地区の破損部の下流高台にある狸沢配水池では上りで空気が絡む現象が起き、空気抜きに時間を要した他、修理した配水管を確認できないままに水を流しウォーター・ハンマーの発生が心配された。その他、石巻地方広域水道企業団管轄の大塩配水池（1,200 m<sup>3</sup>、PC製）では配水池の流入管と流出管が破損し、修理後流出弁を開けて通水を開始したが、これにより漏水箇所が判明し、断水戸数の割には解消に時間がかかった。水圧が低いために水が吹き上がらず、破損箇所の特定が困難であった。写真9.2は高台の大塩配水池を示す。同様の現象は鳴瀬町の配水池でもみられている。小野配水池は野蒜配水池（790 m<sup>3</sup>）、さらに松島の島々に配水する宮戸配水池に送水している。それぞれの配水池の給水区域で多くの破損があり、水量を絞って送水した。なお、小野配水池は1978年の宮城県沖地震で崩壊したが、強固に建て直し今回は被害がなかった。

写真9.2 道路の陥没と高台の大塩配水池（右上）

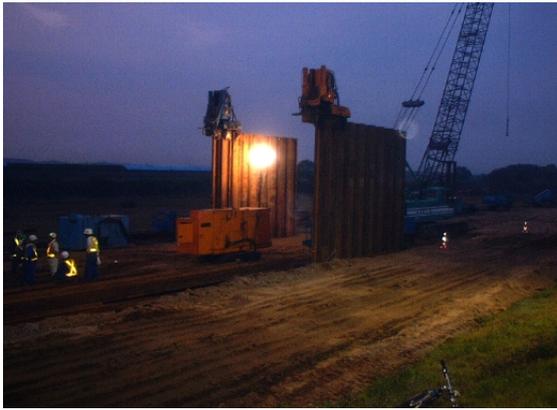
写真 10.2 応急復旧工事の様子 (第 14 報、8/3)

19:00	<第12報>堤防の法崩れや亀裂など被災の大きかった7箇所について緊急復旧工事を実施中。崩土の除去・盛土・シート張り等の応急作業を完了し、被災前の堤防形状を確保。 <b>特に被害の著しい4箇所については、弱体化した堤防機能の代替として鋼矢板締切工を実施する予定</b> 。添付：被害箇所一覧表 71箇所、被害写真、復旧工事の写真
8/2 23:00	<第13報>仮堤防の鋼矢板打ち込み始まる～7/26 宮城県北部の地震による鳴瀬川の堤防復旧～鳴瀬川等堤防13箇所については、復旧作業中。4箇所の鋼矢板二重締切工矢板、 <b>本日8月2日より打ち込み開始</b> 。 添付：緊急復旧箇所一覧 10箇所、位置図、写真
8/3 21:00	<第14報>仮堤防の鋼矢板打ち込み本格化～7/26 宮城県北部の地震による鳴瀬川の堤防復旧～鋼矢板二重締切工、4現場とも <b>8月3日より本格的に打ち込みを実施中</b> 。各箇所の打込開始日時、工事会社名、添付：工事写真
8/12 18:00	<第15報>鳴瀬川堤防、緊急復旧工事順調に進む～13箇所について24時間体制で復旧。特に被害の大きかった4箇所では、被災した堤防の代替となる鋼矢板二重締切工を実施しており、 <b>2箇所が完成、残り2箇所についても鋼矢板の打ち込みを完了し順調に進捗</b> 。その他の箇所では亀裂の入った部分の盛土の撤去・置換、被災した堤防の盛土による強化、堤防への水の浸透を防ぐ遮水シート張などの工事を引き続き進行。「 <b>現地災害対策本部</b> 」は <b>工事が終盤に入ったため本日で解散</b> し、引き続き鹿島台出張所・鳴瀬出張所が監督業務を実施。なお、東北地方整備局では、各種業団体と「災害応急対策業務に関する協定」を締結しており、その傘下の企業には災害発生時に迅速な対応をとることのできる体制を整備。今回の「宮城県北部を震源とする地震」においても、これら協定のもと、土木建設会社、測量会社、建設及び補償コンサルタント等多くの企業の参加により実施。また資機材の調達等、直接施行している企業以外の方々にもご協力を得た。関係の皆様努力に感謝いたします。 添付：工事箇所一覧 10箇所 各箇所の現在の状況、工事写真
