港湾の被害

菅野・田地・丸本

3. 港湾施設の被害状況

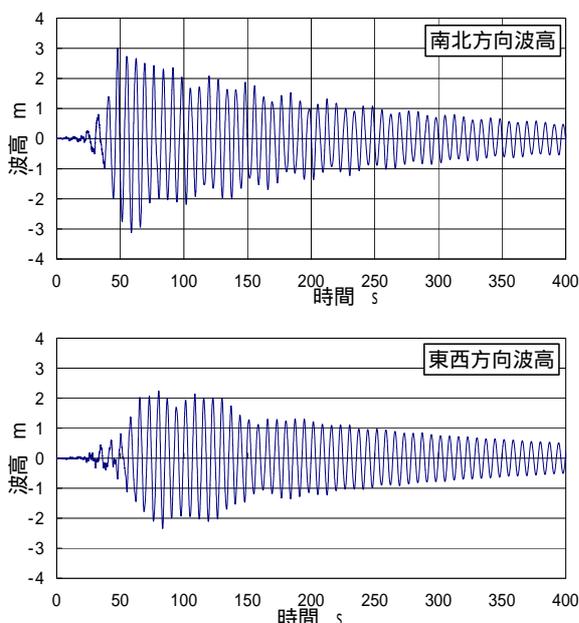
図-7b 仮想タンクのスロッシング波高時刻歴

が 4 秒程度，3 次が 3 秒程度となっており，図-7a と比較すると 1 次の固有周期が地震波の卓越周期と一致することがわかる．表-2 には最大波高も示しており，図-7b に示すように東西方向で 3m 程度（地震到達から 50～60 秒）となっている．南北方向の最大波高は 2m 強（80 秒付近）となる．地震動の卓越周期とスロッシングの固有周期が近かったことに加え，継続時間が 2 分以上と長かったために，スロッシングにより 3m 程度の波高となった可能性がある．

長周期の固有周期を有する構造物については，構造物基礎部分の地盤条件（表層から数 10 メートル程度）に加えて，深い地盤構造に起因する地震動の長周期成分も考慮に入れた検討が必要と考える．

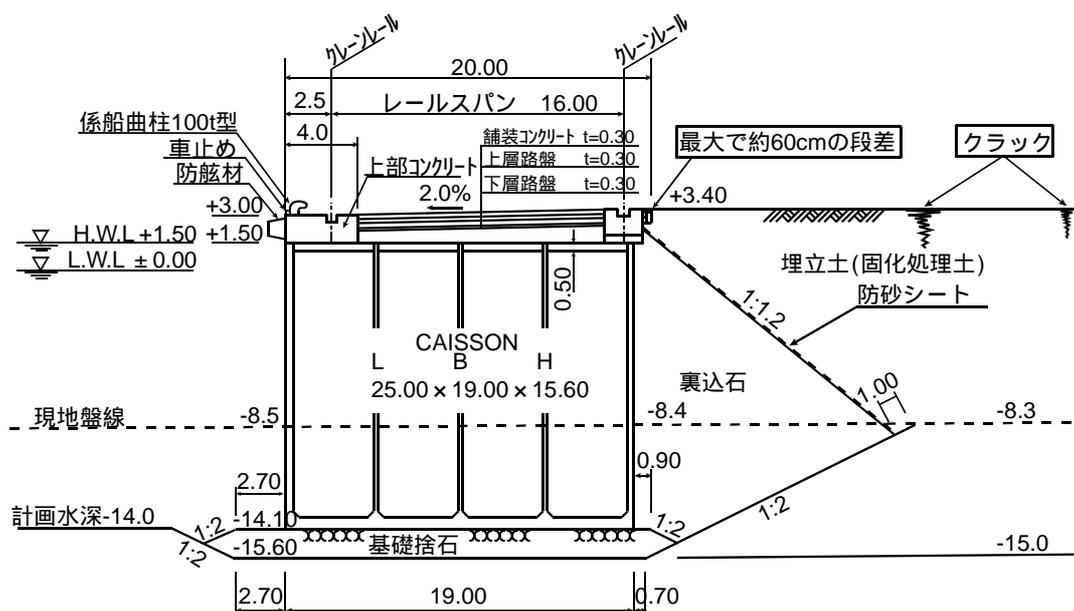
図-10 釧路西港第四埠頭-14m 岸壁断面図

釧路西港第四埠頭-14m岸壁(図-8中の)の断面図、被害写真を図-10および写真-1に示す。ケーソン直背後地盤は沈下し、施設全長にわたって段差(最大60cm程度)が発生した。またこのケーソン直背後の段差発生箇所では噴砂が残っていた箇所がいくつかあり、粒径が数センチメートルの石も含まれていたが、これらは水道管敷設時の埋戻砂であることが明らかとなっている。ケーソン背後の埋土はセメント系の固化処理土(母材は砂質系)であり、岸壁法線は最大で20cmほど海側に迫り出したが、法線の大きな乱れは見られなかった。この岸壁は将来クレーンを設置予定でありケーソン上にレール基礎が敷設されているが、クレーン設置予定のない箇所では高さ数十センチメートルの空洞がエプロン下部に発生していた。ケーソン背後地盤のアスファルト舗装ではクラックが生じ、岸壁法線から約40mの範囲にまで及んでいた。大きなクラックからはアスファルト舗装・路盤・路床・処理土が色の違いが明瞭に見て取られ、触診により強度差が明らかに区別できた。

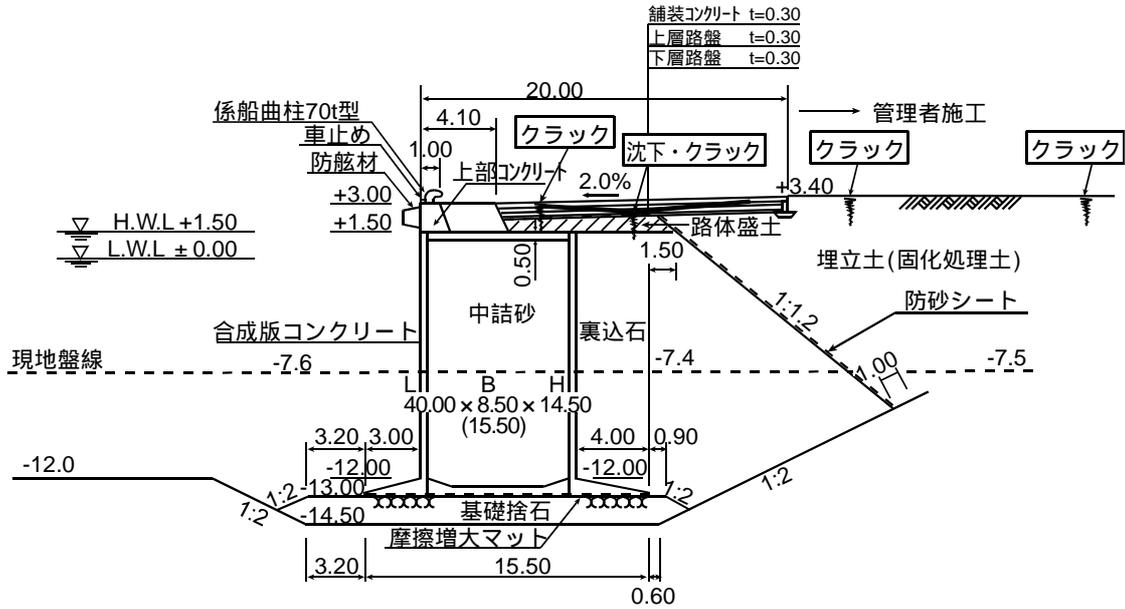
図-11 釧路西港第四埠頭-12m 岸壁断面図

釧路西港第四埠頭-12m岸壁(図-8中の)の断面図,被害状況を図-11および写真-2に示す.この岸壁は重力式であるが,壁体にはハイブリッドケーソンが用いられていた.壁体肩部に法線と平行にクラック(幅数センチ程度)が見られ,陸側フーチング付近の地表部にもクラック(数センチ)が見られた.また,岸壁法線から50mほど離れたところにまでクラックは及んでいた.この岸壁の埋土もセメント系の固化処理土(母材は砂質土,細粒分が多いものもあった)であり,法線は最大で10cmほど迫り出したが,法線の大きな乱れは見られなかった.背後のコンテナヤードではコンクリート舗装版と路盤の間に空洞が確認された箇所があった.しかし,ヤードのほとんどは健全であり,確認された空洞部をモルタ

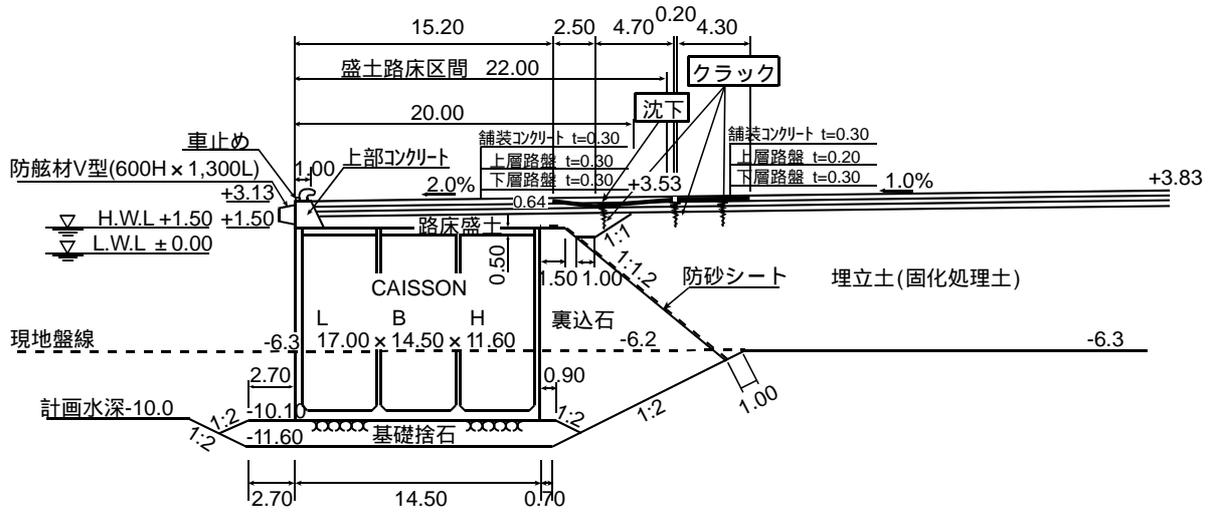
図-12 釧路西港第四埠頭-10m 岸壁

釧路西港第四埠頭-10m岸壁(図-8中の)の断面図,被害状況を図-12および写真-3に示す.第四埠頭では,この岸壁の被害が最も大きかった.岸壁法線の極端に大きな乱れは観察されなかったが,壁体は最大で40cm程度海側に迫り出していた.ケーソン背後のエプロン部は折損して沈下,陥没(7~80cm程度)し,コンクリート舗装のひび割れ幅は最大で30cm程度であった.この岸壁での埋土もセメント系の固化処理土である.岸壁付近に噴砂は見られず,液状化は発生していないと考えられる.

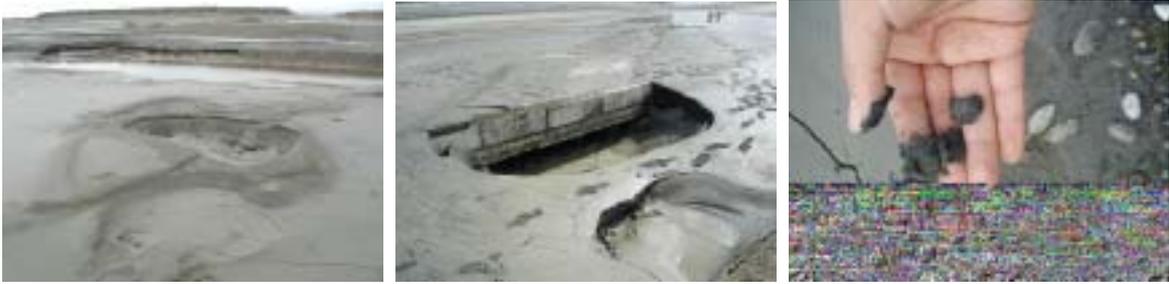
写真-4 釧路西港第四埠頭 港湾埠頭用地（道路）における液状化の様子

第四埠頭では、写真-4に示されるように、埠頭中央部の港湾関連用地や道路（図-8中の ）のいたる所で大規模な噴砂痕跡が生じた。道路は鉛直・水平に波打った状態で残っており、液状化の程度が激しかったことがうかがえた。歩道部のマンホールのいくつかは数十センチ隆起しており、これに繋がる管路は多くの箇所では圧壊、断絶しており、砂が充満していたようである。
