## 土工関連施設の被害状況(2)

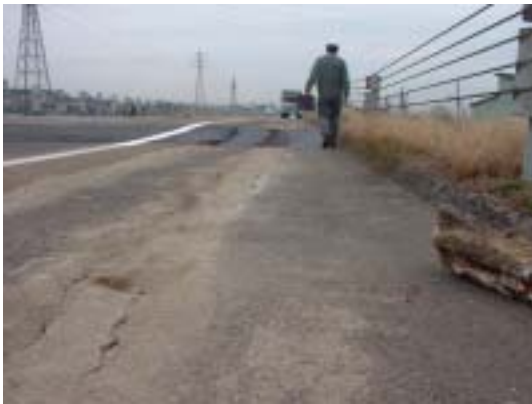
243kp 付近から 240kp 付近までの約 3km 間では、ボックスカルバート部で盛土との段差が 20～30cm 程度発生している。盛土高さは 10～12m と推定され、法勾配は 2 割勾配。周辺の田んぼでは、噴砂痕が多数確認できた。また、カルバート内部では液状化の痕跡が確認できた。

ボックスカルバート部での段差（約 20cm）

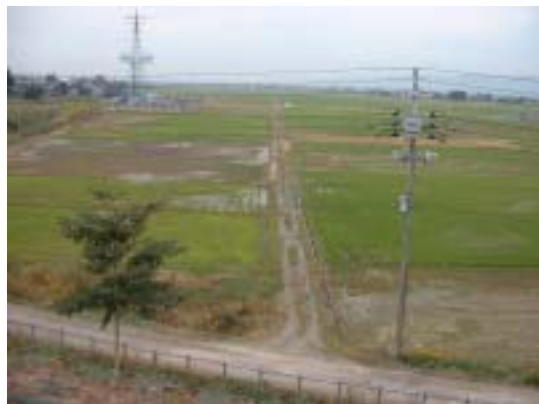
周辺部で確認された噴砂痕

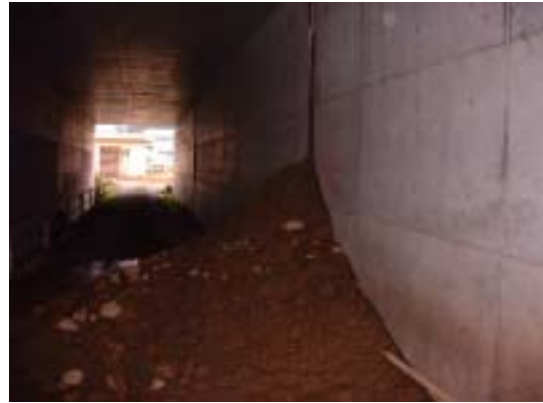
関越自動車道小千谷 IC から長岡側に 6 つ目のボックスカルバートで、中央部で約 20cm の開きが確認された。カルバート内に落下した土砂は、レキ混じり砂で、盛土材料であると考えられる。

カルバート内に落下した土砂

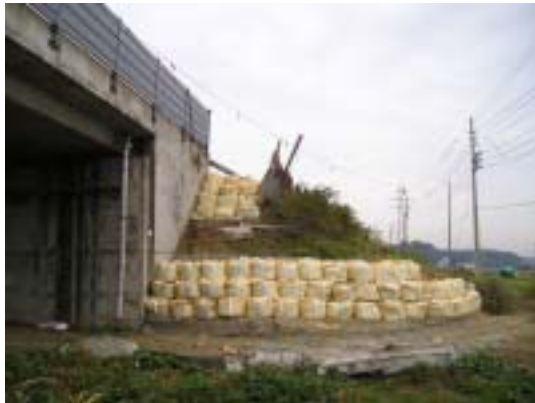
関越自動車道二宮橋付近は、盛土高さ約 5m の区間である。二宮橋上り線側の高さ 1.5m のブロック積擁壁が崩落した。この崩落により、盛土部も大きく変形し、橋台取り付け部での段差や防音壁の落下がおこった。ブロック積擁壁のコーナー部でははらみ出しが確認できた。また、これにつながる L 型プレキャスト擁壁も傾いている。この地点では縦壁が倒壊しているものはなかった。

倒壊したブロック積擁壁（上り車線側）

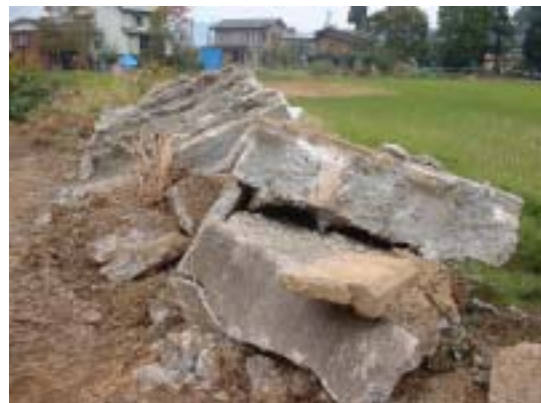
崩落し側道脇に片づけられた  
ブロック積擁壁（上り車線側）

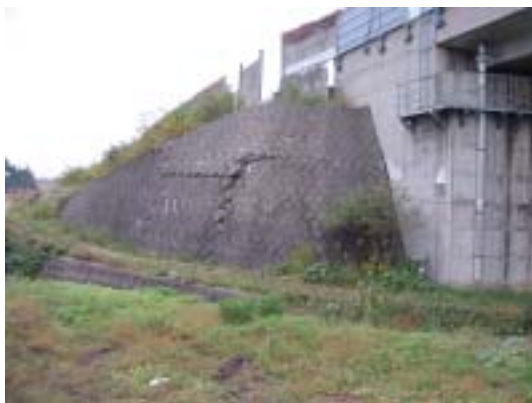
ブロック積擁壁（下り車線側）

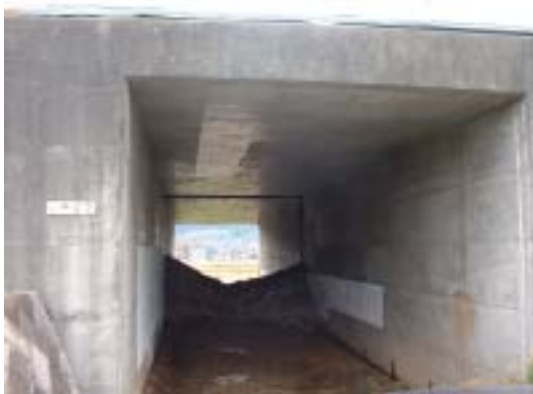
関越自動車道小千谷 IC から長岡側に 2 つ目のボックスカルバートで、中央部で約 70cm の開きを確認された。地震直後に、開口部から空が見えていたが、10 月 30 日には鉄板が挿入されていた。また、カルバートが側道に対して約 30cm 程度沈下していた。側道部では関越自動車道の横断方向に地盤が変形しており、側溝や側道に変状を確認できた。また、小千谷 2 カルバートから東に 50m ほど離れたところでは浄化槽が浮き上がり、電柱も約 1m 沈下していた。しかし、周辺の田んぼや電柱脇からの噴砂等の液状化の痕跡は確認できなかった。

小千谷 2 カルバート（下り車線側から）

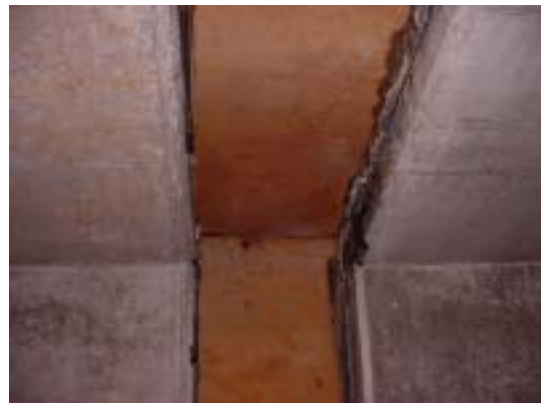
小千谷 2 カルバート（開口部の鉄板）

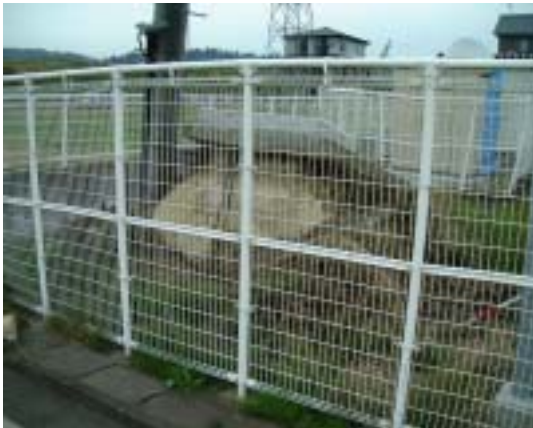
浄化槽の浮上がり

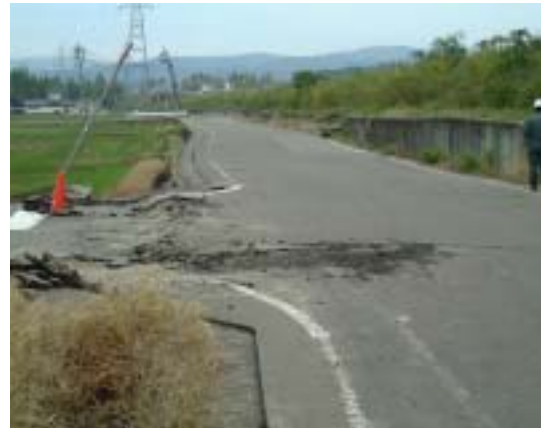
側道部の変状

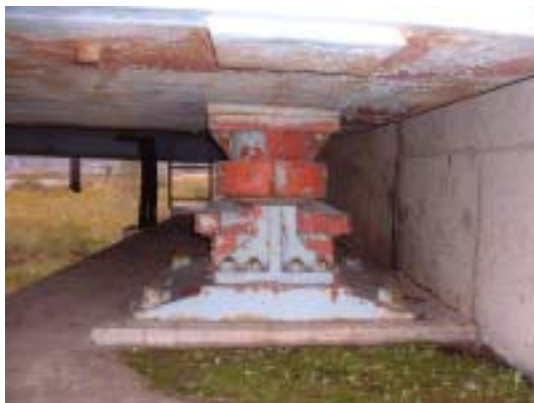
橋台取り付け部には大きな段差は確認できなかった。しかし、歩道部には約 20cm の段差が発生し、信濃川左岸堤防も 18cm 程度沈下していた。なお、橋台には目立った損傷はなく、支承や伸縮継手にも損傷はなかった。

越の大橋の支承（東京側橋台）

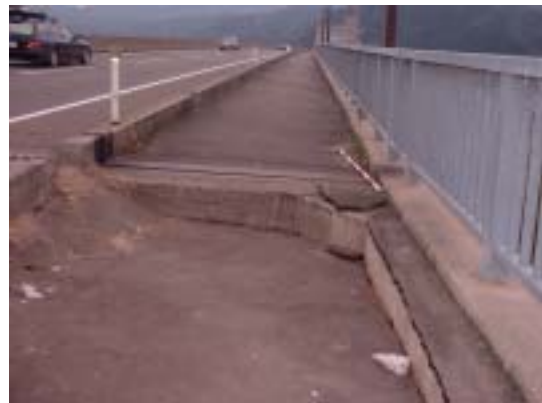
越の大橋歩道部の段差（東京側橋台）

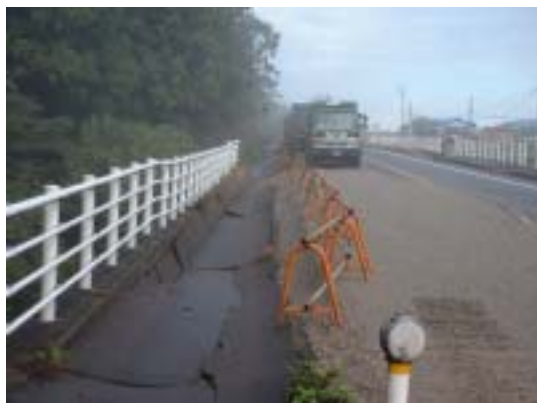
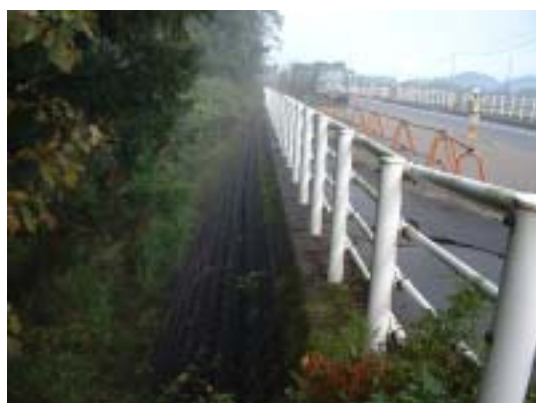
関越自動車道越後川口 IC を出てすぐの県道 68 号で 1 車線分陥没していた。ここには、高さ約 7m のブロック積み擁壁があり、天端から約 4m の位置ではらみだしが生じていた。

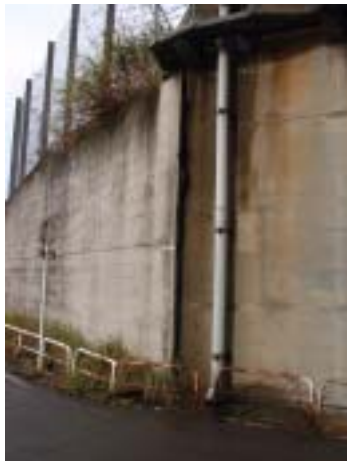
県道 83 号鷺巣橋付近では、県道 83 号と関越自動車道が併走しており、この下を国道 117 号がアンダーパスしている地点である。県道 83 号鷺巣橋には特に被害はなかった。関越自動車道の橋梁では、下り車線側盛土部に設置されているコンクリート擁壁（形状から L 型擁壁と推測されるが詳細は不明）が滑動していた。反対側の上り車線側にはブロック積み擁壁が設置されていたが、擁壁に大きな損傷はないものの盛土が約 30cm 沈下していた。東京側橋台では、沓座やパラペット上部に軽微な損傷が確認できた。

関越自動車道の擁壁の滑動

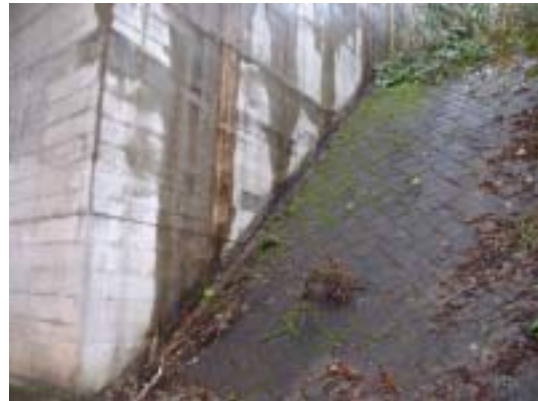
関越自動車道すりつけ盛土の沈下

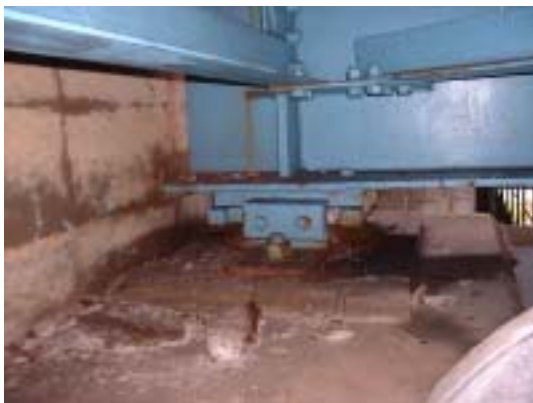
関越自動車道橋台上の沓座の損傷

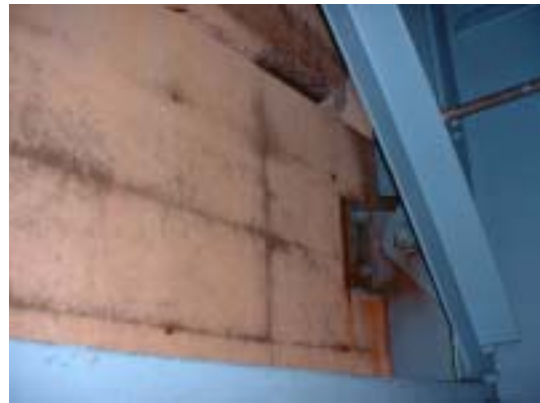
パラペット上部のコンクリート隔離

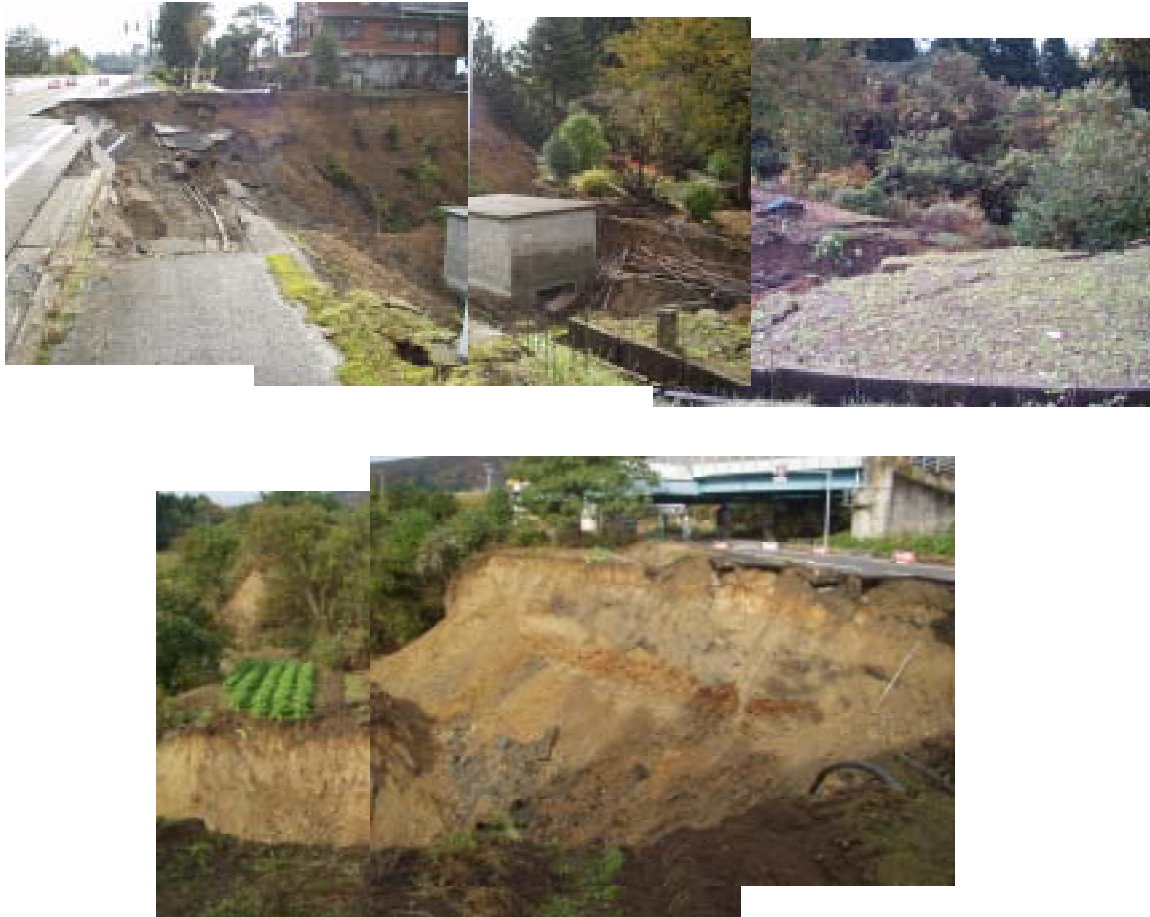
国道 117 号塩殿交差点付近から約 100m にわたって大きな滑り崩壊が発生していた。この崩壊により、道路脇の畑が崩れ、その一部が水平方向に約 10m、鉛直方向に約 5m 滑っていた。

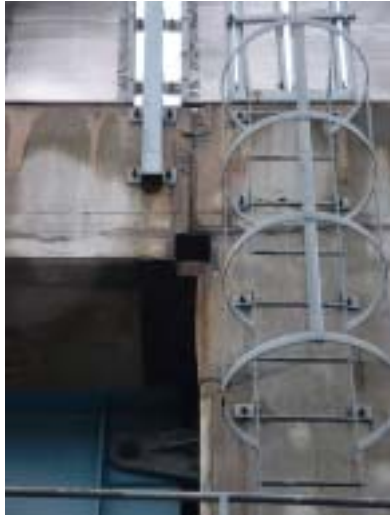
国道 117 号と交差する関越自動車道の長岡側橋台で桁端部と橋台の衝突による損傷が確認できた。これにより、端部コンクリートが若干剥離しており、落橋防止装置の取り付け位置では、コンクリートが剥落はしていないものの、浮き上がっている。また、背面盛土に設置されているコンクリート擁壁では数センチ程度の横ずれ（路線直角方向）が生じているのが確認できた。

桁端部と橋台の衝突

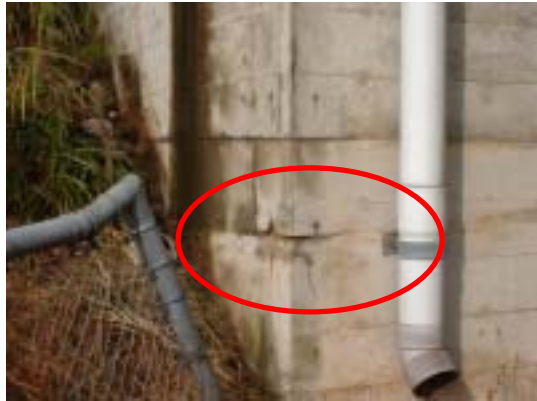
橋台腹面のクラック

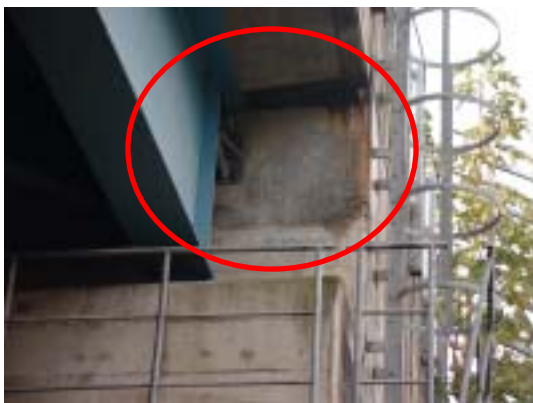
パラペット部のコンクリートの浮上がり

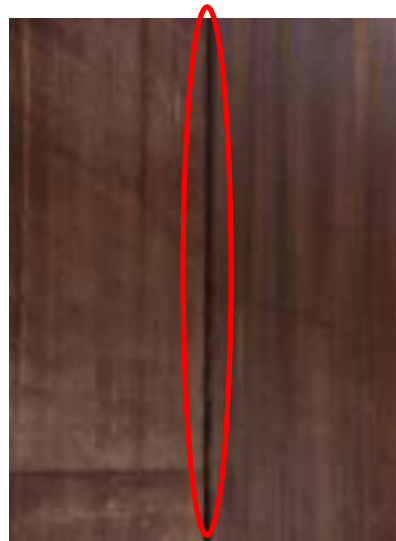
背面盛土部の擁壁のずれ

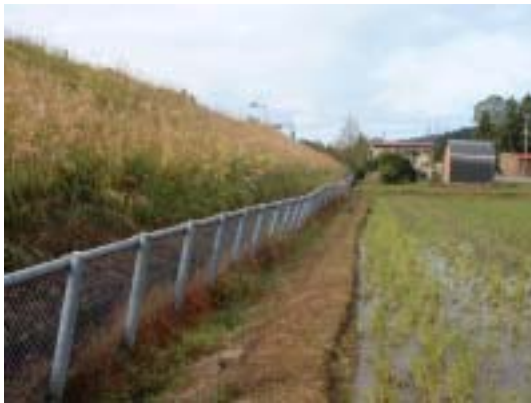
国道 117 号塩殿では 2 箇所ブロック積擁壁の変状による道路の陥没・亀裂が発生した。この地点では関越自動車道が併走している。関越自動車道ののり尻に設置された蛇籠は、法面の滑り破壊にともなって押し出され、フェンスも傾斜している。また、田んぼの畦もうねっている。これに対して、国道 117 号のセンターラインは盛土方向にずれている。なお、擁壁に隣接する田んぼにおいても、明確な液状化の痕跡は発見できなかった。

関越自動車法尻部及び田んぼの変状

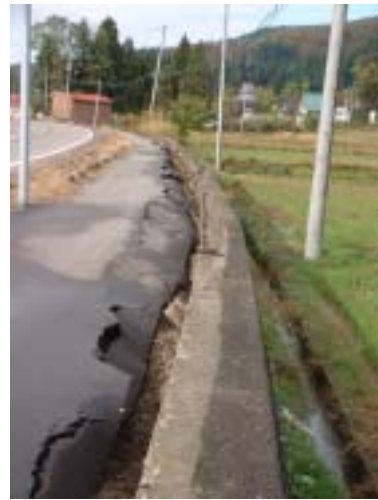
ブロック積擁壁のはらみだし

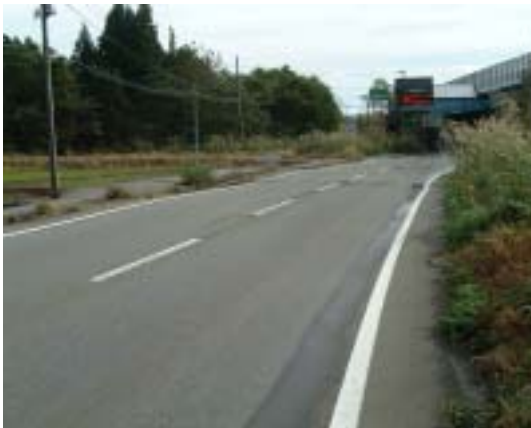
道路白線のずれ

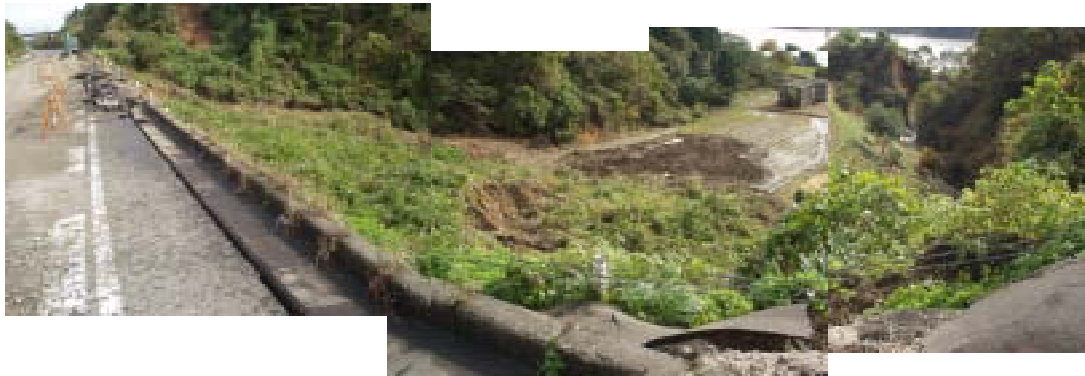
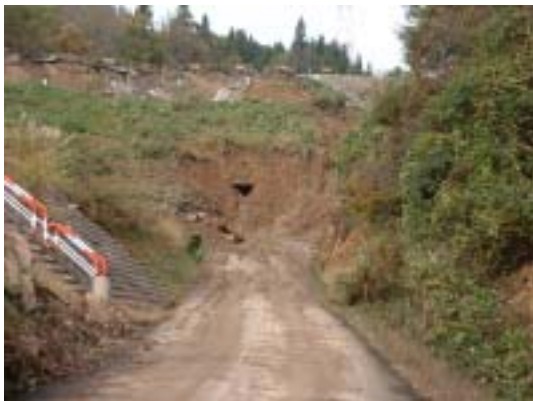
この地点は多くの場合、「国道 117 号塩殿」として被害が報告されている箇所であるが、塩殿地区の他の被害と区別するために「国道 117 号塩殿 細島バス停付近」とした。この細島バス停付近でも 2 箇所で盛土部の崩壊が発生している。北側の盛土崩壊は、谷を横断する高さ 30m 程度の盛土区間である。盛土区間をアンダーパスで道路が横断している。報道で紹介されたこの地点の被害では路面が複数に割れて陥没していた。法面崩壊及び盛土部の沈下により路面が数 m 沈下している。また、法尻先端部の崩壊土は泥状になっていた。

崩壊部を下から見た状況

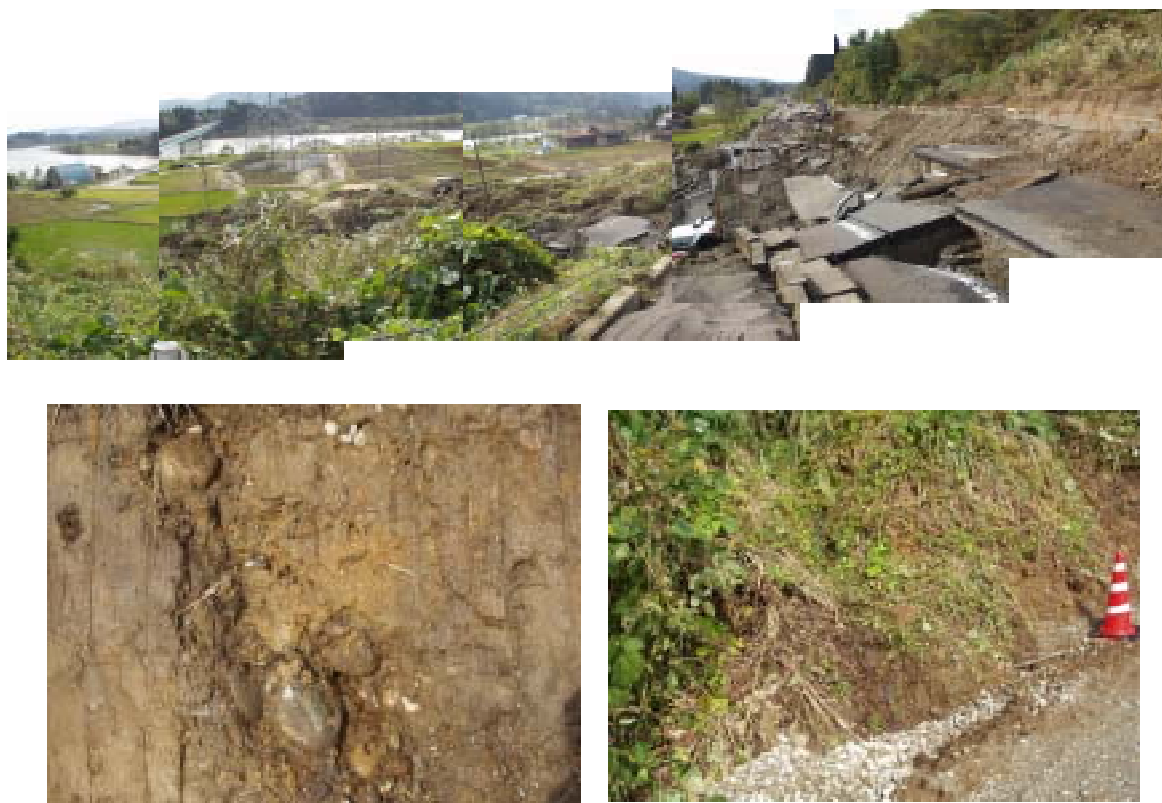
細島バス停に近い（長野県側）崩壊箇所では地震時に乗用車が巻き込まれ、横転したことから新聞等に報道された地点である。傾斜地に高さ 15～20m の盛土が設置されている。幅約 50m にわたって崩壊した盛土は、法尻部に田んぼの側溝が設置されていたが最大で 30m 以上水平移動している。暫定復旧のために山側斜面を切って仮設道路を設置していた。また、この切土部では湧水も確認された。なお、周辺の田んぼには液状化の痕跡はなかった。

山側に設置された仮設道路の切土からの湧水と小さな沢

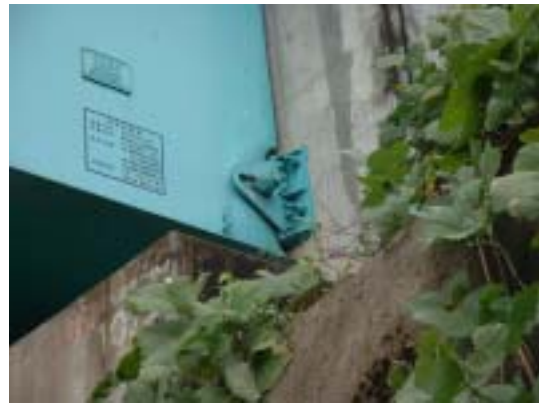
信濃川に掛かる川井大橋（４径間連続箱桁橋）左岸側橋台部では、落橋防止装置取付部の変形、橋台前面コンクリートの滑動、堤防下段部の高さ４mのコンクリート擁壁の回転及びはらみだしが生じていた。

落橋防止装置取付部の変形

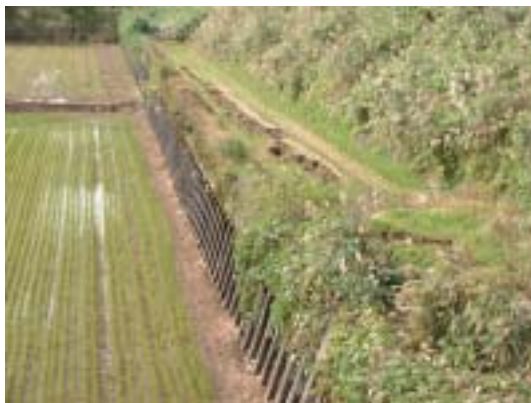
擁壁の滑動により生じた小段のクラック

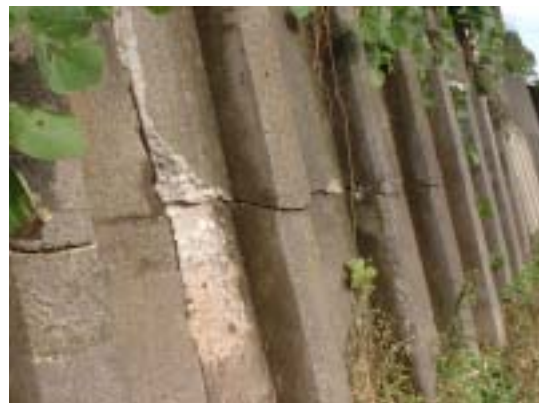
擁壁の損傷状況

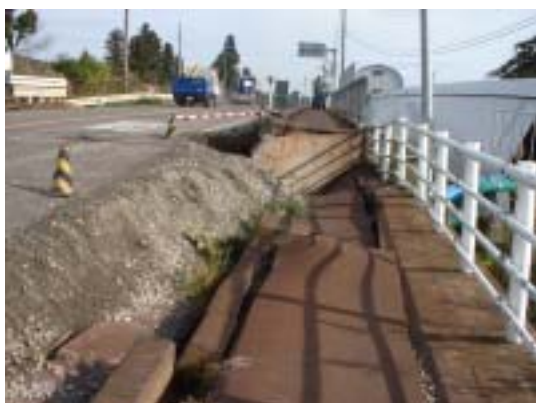
JR 上越線をオーバーパスする国道 351 号跨線橋の取付盛土が滑ったことにより、重力式擁壁が約 50cm 滑動して盛土と跨線橋の取付部で約 75cm の段差が発生した。盛土高さは約 13m で、この上に 1.7m の重力式擁壁が設置されている。盛土法面には草が茂っているため明確な滑り面は確認できなかったが、盛土法面に設置されている電柱が傾斜していた。

跨線橋取付部の段差

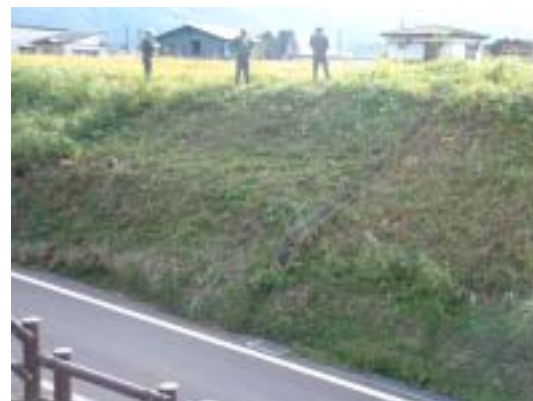
国道 17 号小千谷バイパスにある道の駅ちぢみの里おじや付近では、暫定 2 車線で供用されている。道の駅のアクセス道路として国道 17 号をアンダーパスするカルバートや盛土は 4 車線分確保されている。ボックスカルバートのウィング周辺のブロック積み擁壁が破損するとともに、盛土では法面中間部付近に滑りによる顕著なはらみだしが見られた。

盛土法面の滑り破壊

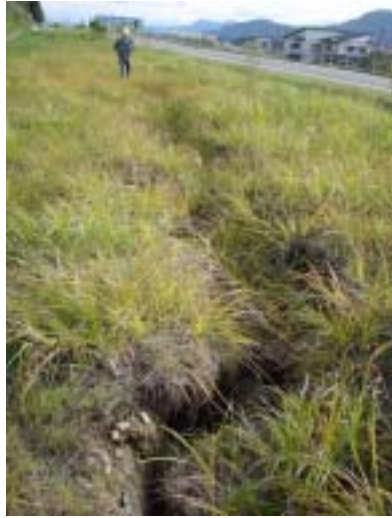
盛土天端で確認された滑りにともなうクラック

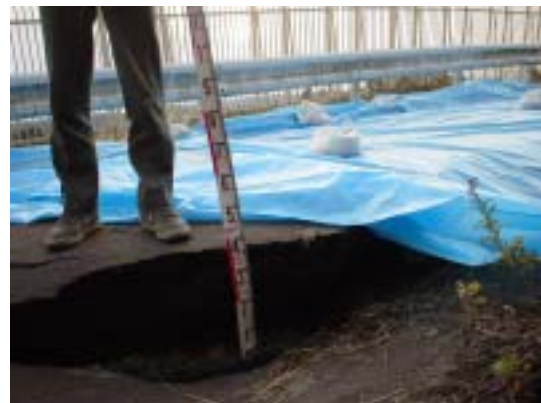
擁壁上部では前面から約 5m の位置にクラックが発生していた。

テールアルメ天端のクラック

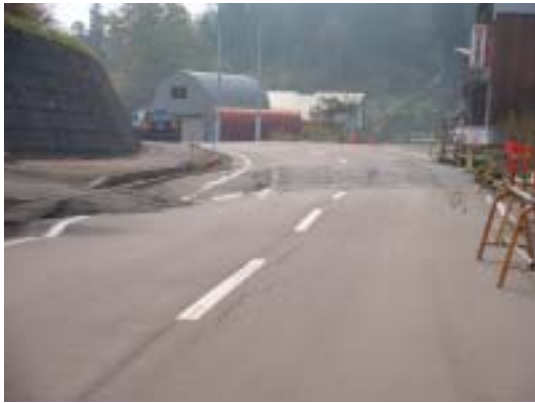
国道 352 号広神村滝之又バス停付近では盛土の滑り崩壊に伴う道路陥没が発生していた。地形的には切土部と推測されるが、一部盛土もあるものと考えられる。切土部に設置されている擁壁には全く変状は確認されていない。

道路陥没の状況

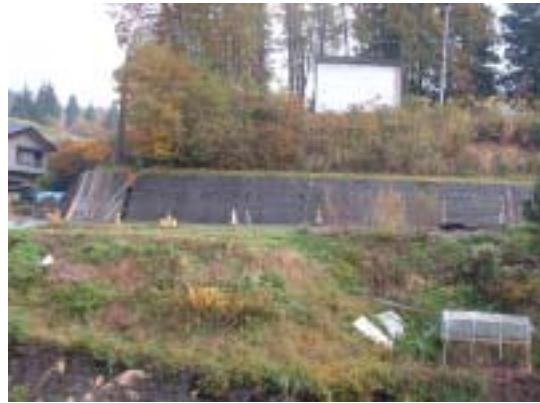
崩壊地の全景

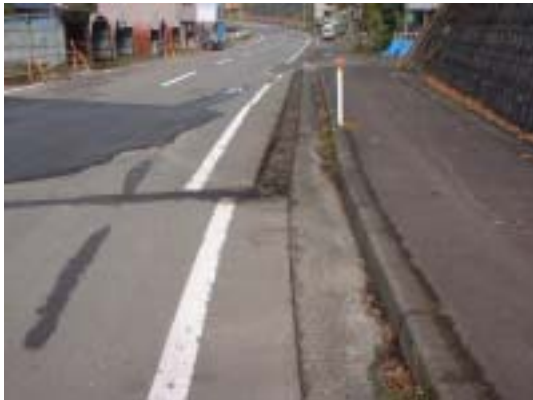
歩道脇に発生している路面の横ずれ

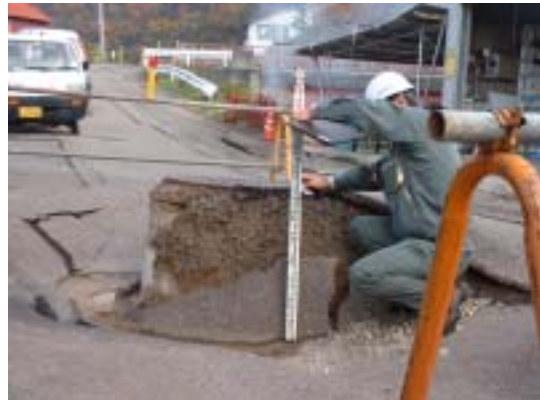
また、この周辺地区ではマンホールの浮上がりや管路埋設部の陥没が発生していた。マンホールの浮上がりは周辺地盤の沈下分を除いて約 30cm、管路部の陥没は約 20～40cm あった。しかし、陥没部や浮上がり部においても噴砂は全く確認できなかった。

周辺部で発生しているマンホールの浮上がり

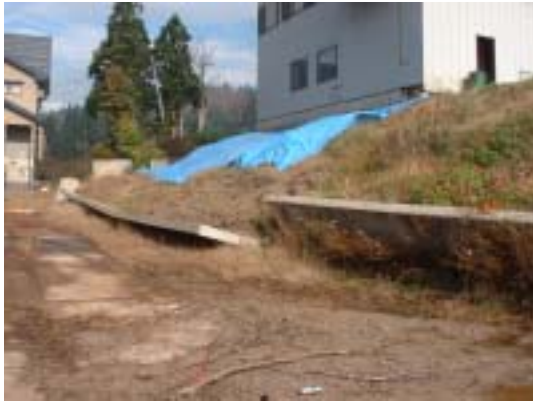
広神村滝之又地区では宅地擁壁の被害がいくつか発生していた。倒壊しているのは高さ約 1.5m の現場打ち鉄筋コンクリート製 L 型擁壁である。縦壁基部で折れたために擁壁が倒壊していた。国道に面した方にはブロック積み擁壁が設置されていたがほとんど変状はなかった。

宅地擁壁の崩壊

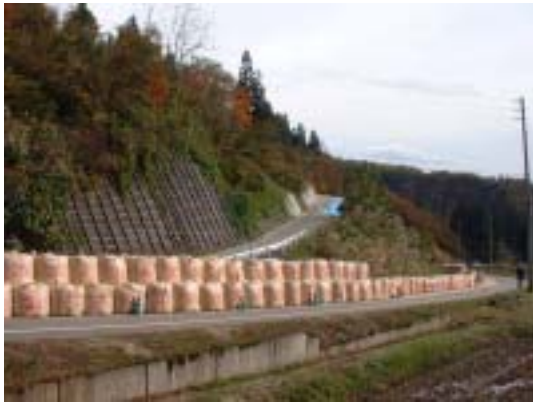
中山トンネル坑口付近では側道法面が崩壊している。側道部の切土部には井桁組み擁壁や大型ブロック積み擁壁が設置されているが、大きな変状はなかった。法面崩壊が発生している箇所では擁壁はなかった。

側道法面の崩壊

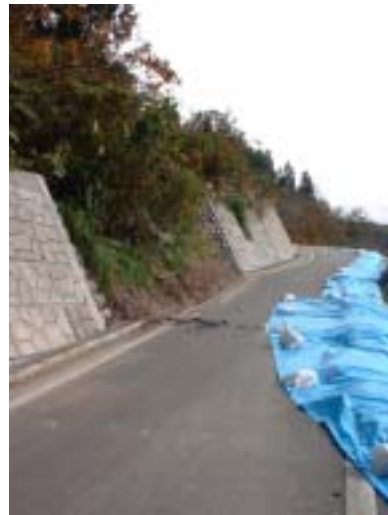
路肩部からの法面崩壊

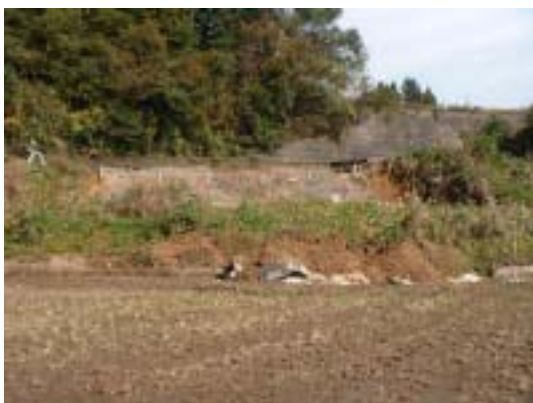
国道 291 号につながる地方道で幅約 35m にわたって盛土部が崩壊していた。

崩壊箇所の全景

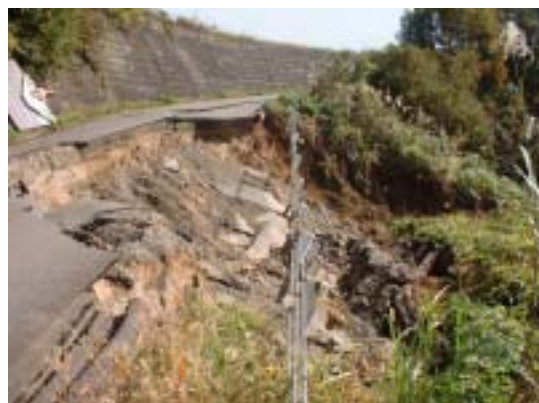
道路崩壊の状況

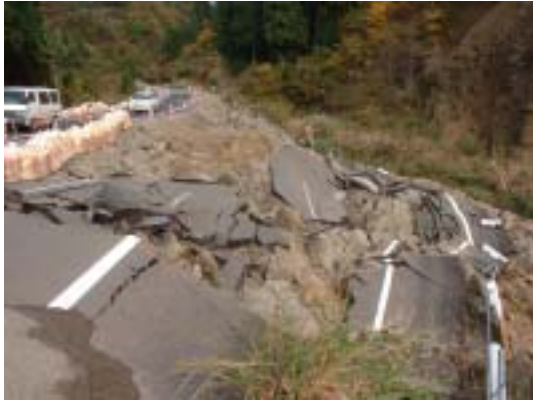
国道 252 号三坂トンネル堀之内町坑口手前の S 字にカーブする片切り片盛り区間の盛土が崩壊していた。隣接する 2 箇所で、沢を挟んで両区間とも沢側の盛土が崩壊している。特に三坂トンネル側では 2 車線とも崩壊し、道路が 4m ほど陥没していた。盛土材は比較的良質の砂質土が使用されており、法尻には擁壁や護岸などの構造物は設置されていなかった。

三坂トンネル側の崩壊箇所

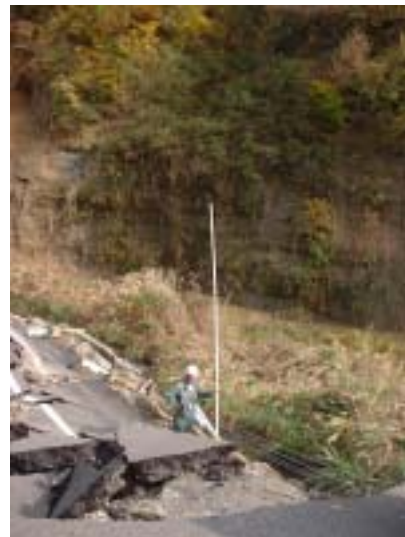
路面の陥没状況

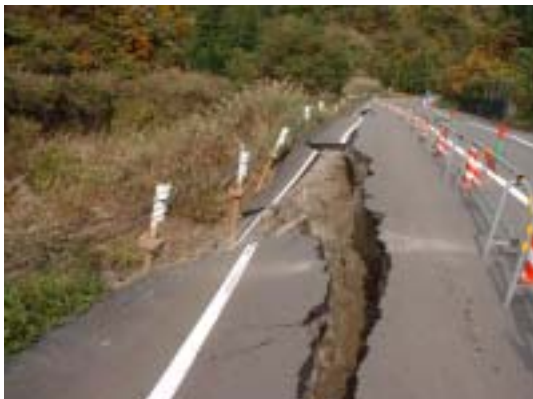
堀之内町市街地側の崩壊箇所

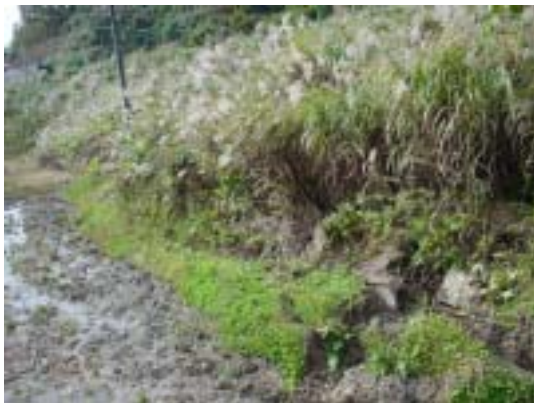
国道 252 号三坂トンネル十日町市坑口手前の片切り片盛り区間の盛土が崩壊した。崩壊部には埋設排水管路があったが、これから 15m ほど離れた盛土崩壊部内からの湧水を確認した。

崩壊した法尻部付近

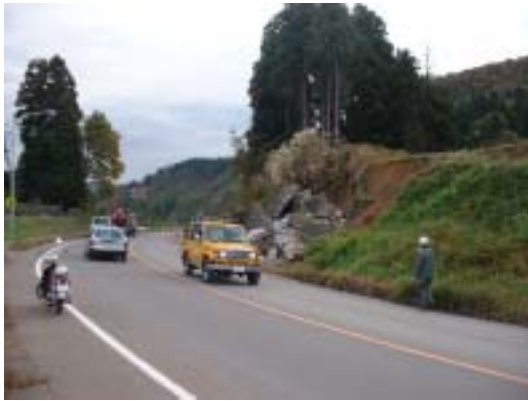
国道に面する切土部に設置されていたブロック積み擁壁が転倒、崩壊した。崩壊したブロック積み擁壁上部の田畑を調べたが、滑りにともなうクラックは確認できなかった。道路を挟んで反対側にある民家も大きな被害を受けており、作用した地震動が大きかったことが想像される。

崩壊箇所の全景

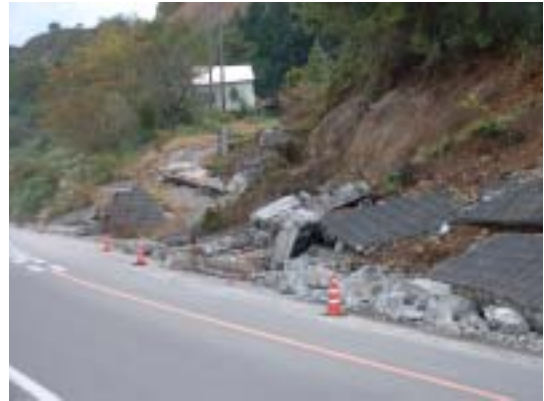
崩壊したブロック積み擁壁

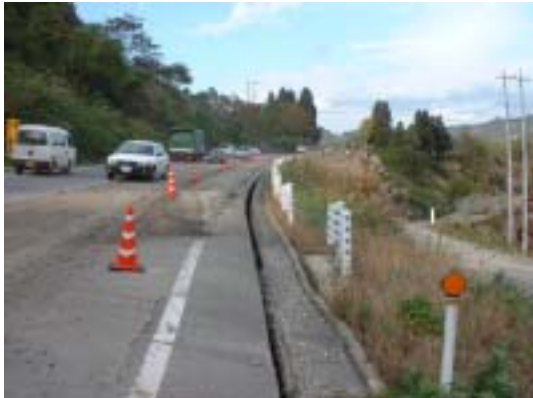
国道 117 号から砕石プラントに通じる側道部に設置されている高さ約 4.5m のコンクリート擁壁およびブロック積み擁壁が被害を受けた。コンクリート擁壁には打継ぎ面付近でのクラックが確認され、打継ぎ面で水平レベルをとると小千谷市街方向にやや傾いていた。これに隣接ブロック積み擁壁ではせん断的破壊が生じるとともに、擁壁下部から約 1.5m の高さではらみだしていた。

崩壊箇所の全景

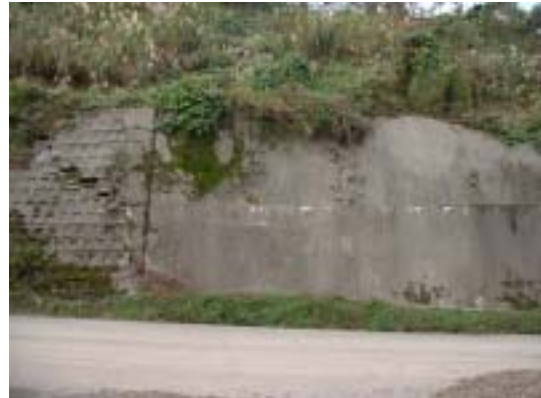
被災したコンクリート擁壁と  
ブロック積み擁壁

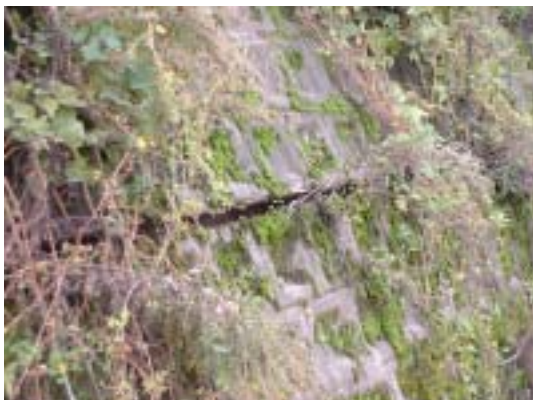
はらみだしブロック積み擁壁

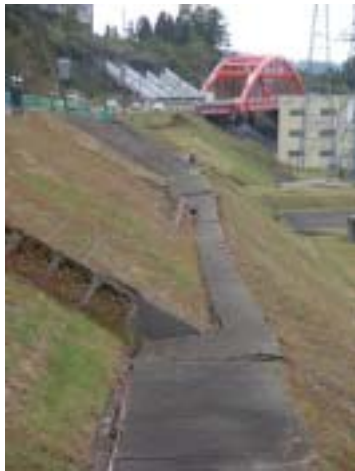
JR 信濃川発電所内の法面が一部崩壊したために道路部に陥没・段差が生じた。盛土高さは約 20m で、中間部には小段が設けられているとともに、法面には法型枠が設置されていた。道路路面では約 20cm の沈下が発生していたが、法型枠により変形が抑制されたと考えられる。また、山側には高さ約 5m のコンクリート擁壁が設置されているが、擁壁には大きな損傷はなかったが、擁壁上部の吹付けモルタルは一部が剥離するとともに、浮上がった状態となっていた。

河川側の法面保護の変状

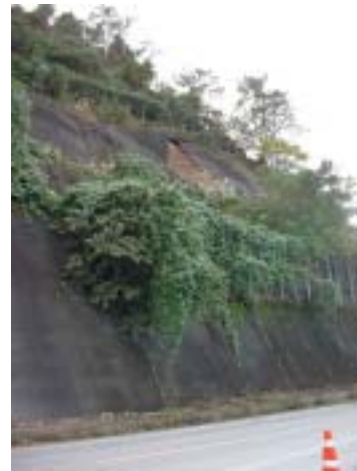
山側のコンクリート擁壁に変状はないが、吹付けコンクリートは一部が剥離や浮上がり確認できる

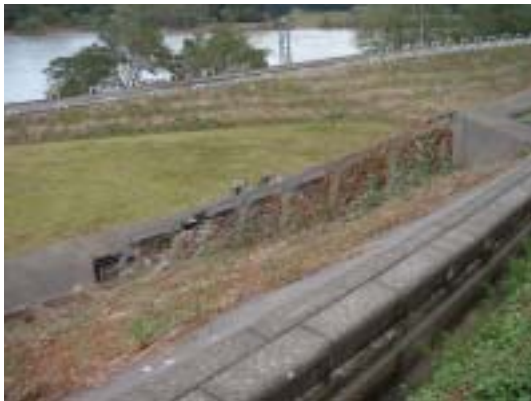
法型枠の変状

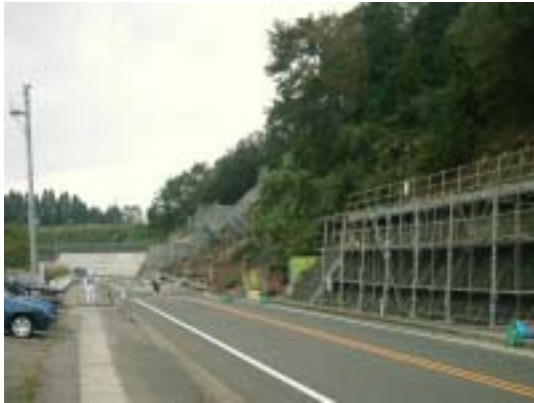
国道 17 号牛ヶ島のブロック積み擁壁は 10 月 23 日の地震によりブロック積み擁壁がはらみだしていたが、10 月 25 日に一部が崩壊した。10 月 25 日の調査時に比べて 11 月 1 日調査時の方が崩落土砂が増していた。また、斜面崩壊現場の谷側には重力式擁壁が設置されていたが、擁壁前面に 2～3mm 程度の縦クラックが入っており、前面に押し出されていた。このため路面では約 20cm の陥没が発生した。

被災したブロック積み擁壁( 10 月 25 日撮影 )

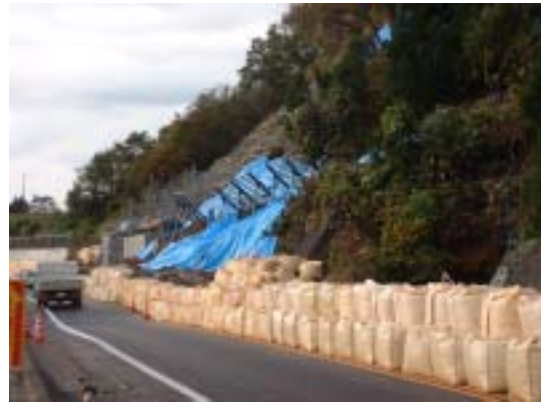
被災したブロック積み擁壁

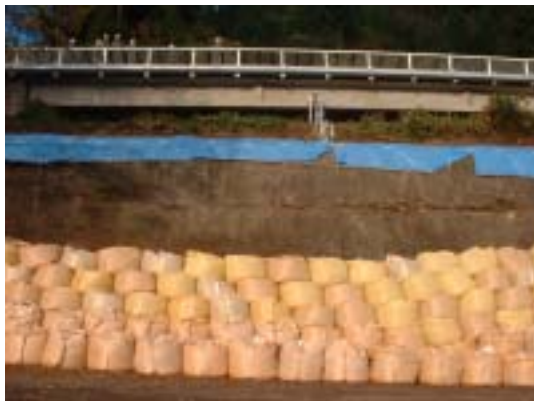
被災したコンクリート擁壁

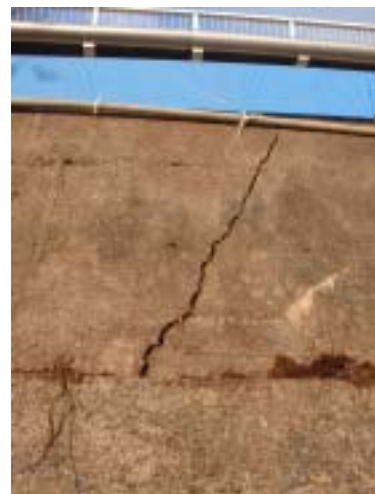
コンクリート擁壁にはいったクラック

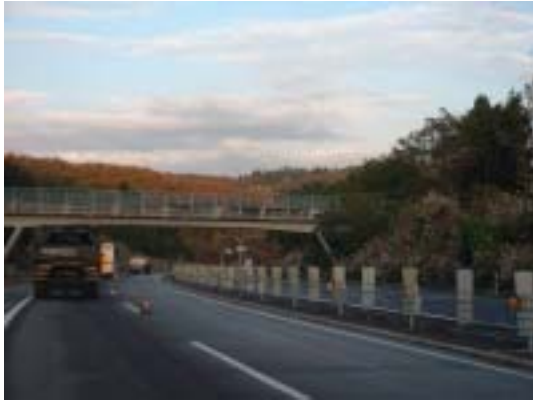
関越自動車道 216.5KP 付近に設置されているπ型ラーメン橋の鉛直材にクラックとコンクリートの剥離が確認された。高速道で多く使用されるタイプのπ型ラーメン橋で、関越自動車道においても多く使用されているが、被害を受けているπ型ラーメン橋は少なかった。また、堀之内 IC 内のランプ橋では、橋脚基部の開削が行われていた。開削部には梯子が設置されていたが、内部の状況は確認できなかったため、橋脚基部の損傷については不明。

被災したπ型ラーメン橋

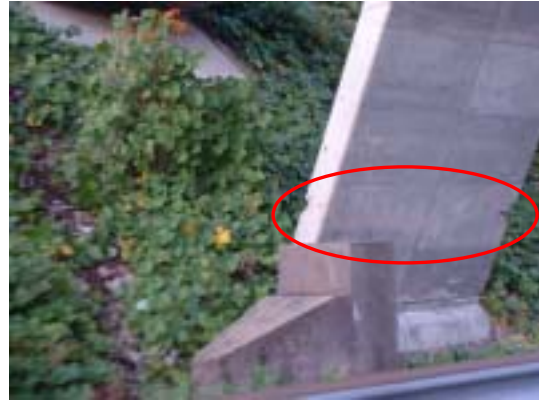
被災したπ型ラーメン橋の鉛直材
